ДИРЕКТОРАТ ЦИВИЛНОГ ВАЗДУХОПЛОВСТВА  
ДРЖАВЕ СРБИЈЕ И ДРЖАВЕ ЦРНЕ ГОРЕ

КОМИСИЈА ЗА ИСПИТИВАЊЕ УЗРОКА УДЕСА  
У ЦИВИЛНОМ ВАЗДУХОПЛОВСТВУ

### ИЗВЕШТАЈ О УДЕСУ

Авион:	Балон са топлим ваздухом РУСБАЛ 80 ТА
Ознака регистрације:	YU - ОАЈ
Корисник авиона:	Балонарски спортски клуб „СТРИБОГ“ - Београд
Власник авиона:	Балонарски спортски клуб „СТРИБОГ“ - Београд
Место удеса:	Насеље Плави Хоризонти, Земун
Датум удеса:	28. маја 2006. године
Време удеса:	18,35 часова (LT)

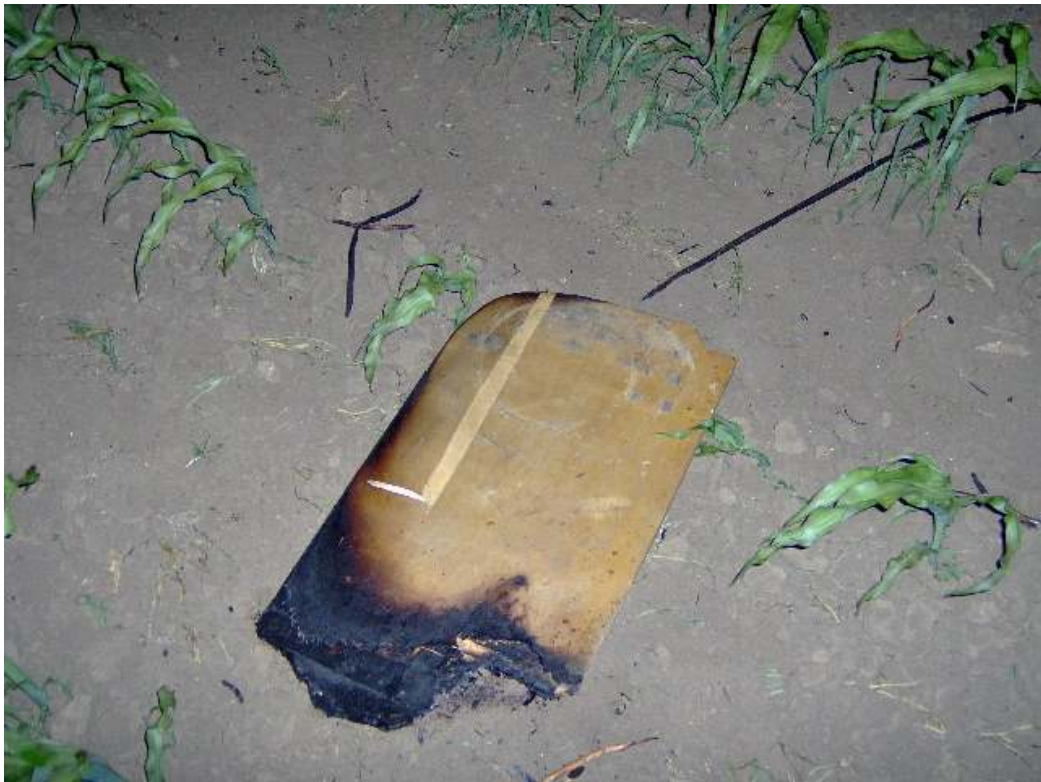
Део пода корпе

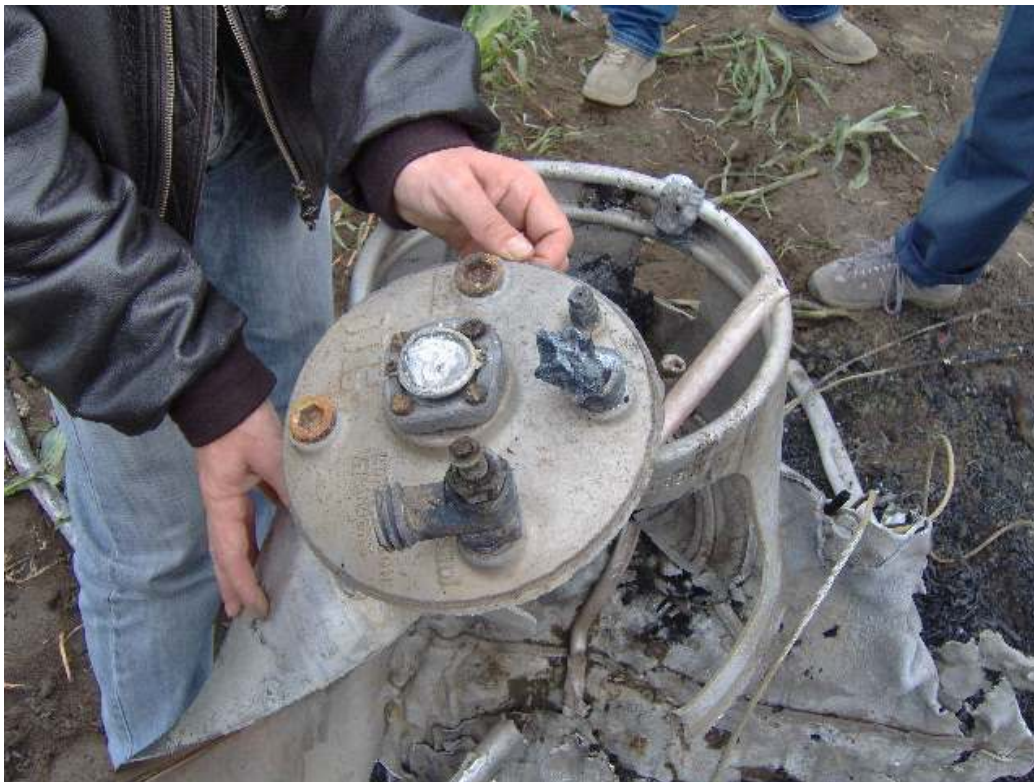
Резервна гасна боца

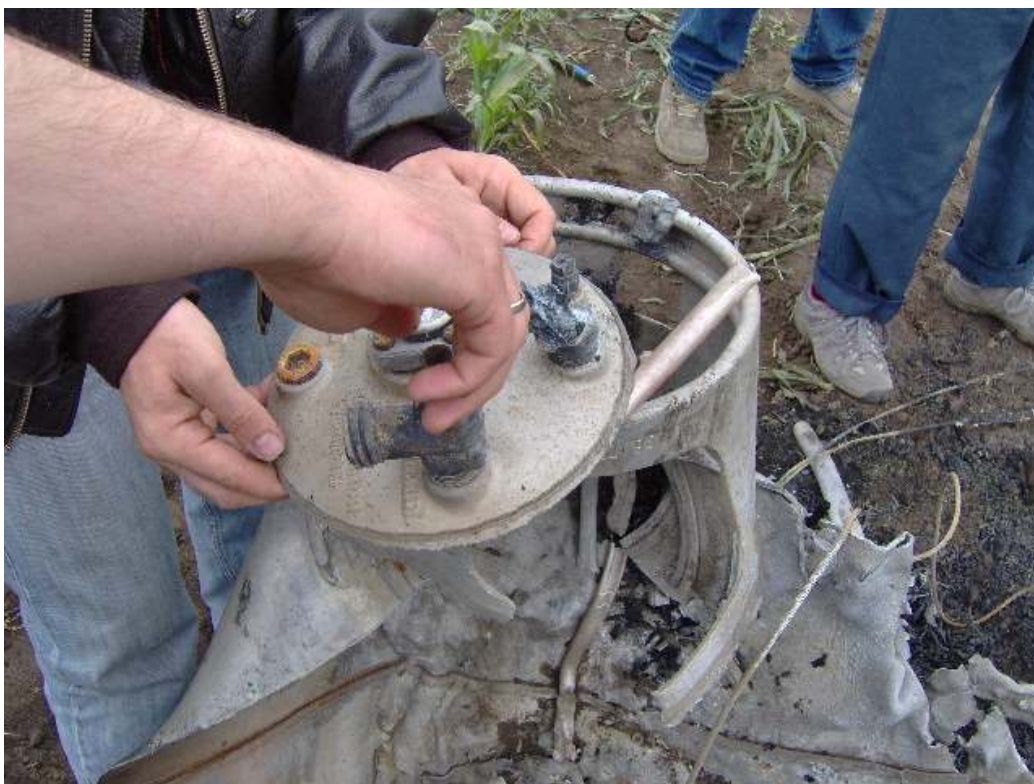
Са обзиром да је на месту удеса пронађен отворен вентил на гасној боци која није била повезана са гориоником, те активиран главни вентил горионика, Комисија претпоставља да је пилот, након неуспешног слетања имао намеру да прелети далековод, међутим отварањем погрешног вентила гасне боце, није обезбедио напајање горионика гасом. Такође, постоји могућност да је приликом слетања, дошло до лома или тешког оштећења склопа горионика.

Резервна гасна боца-вентил у отвореном положају

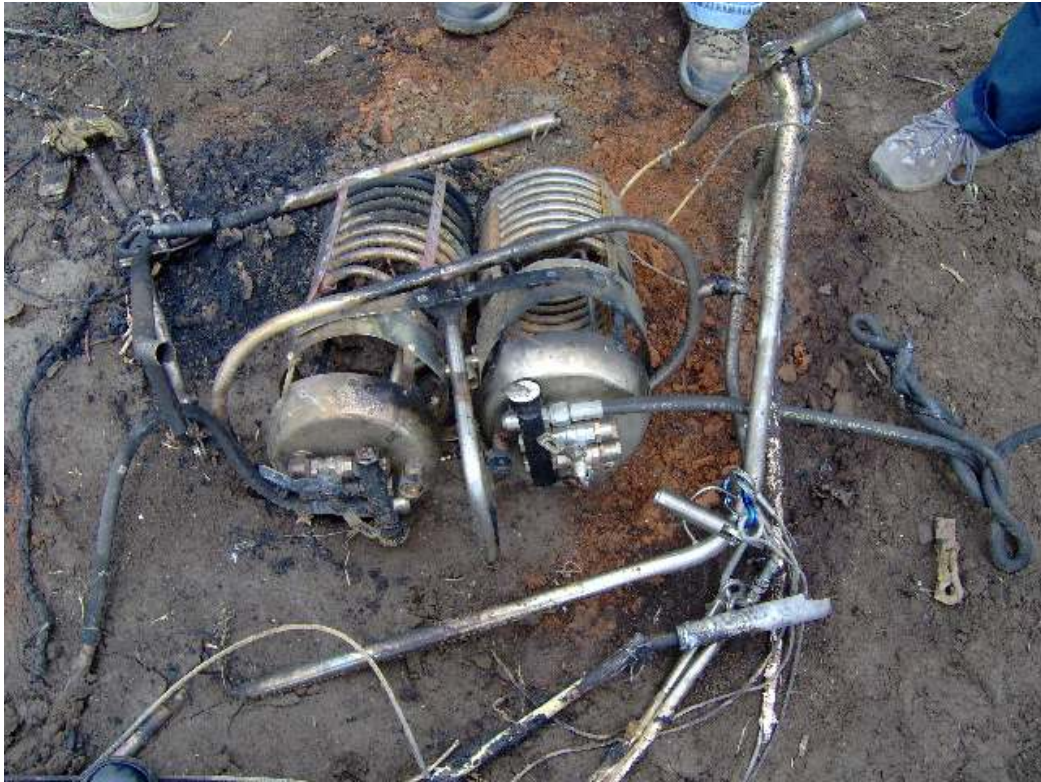
Горионици

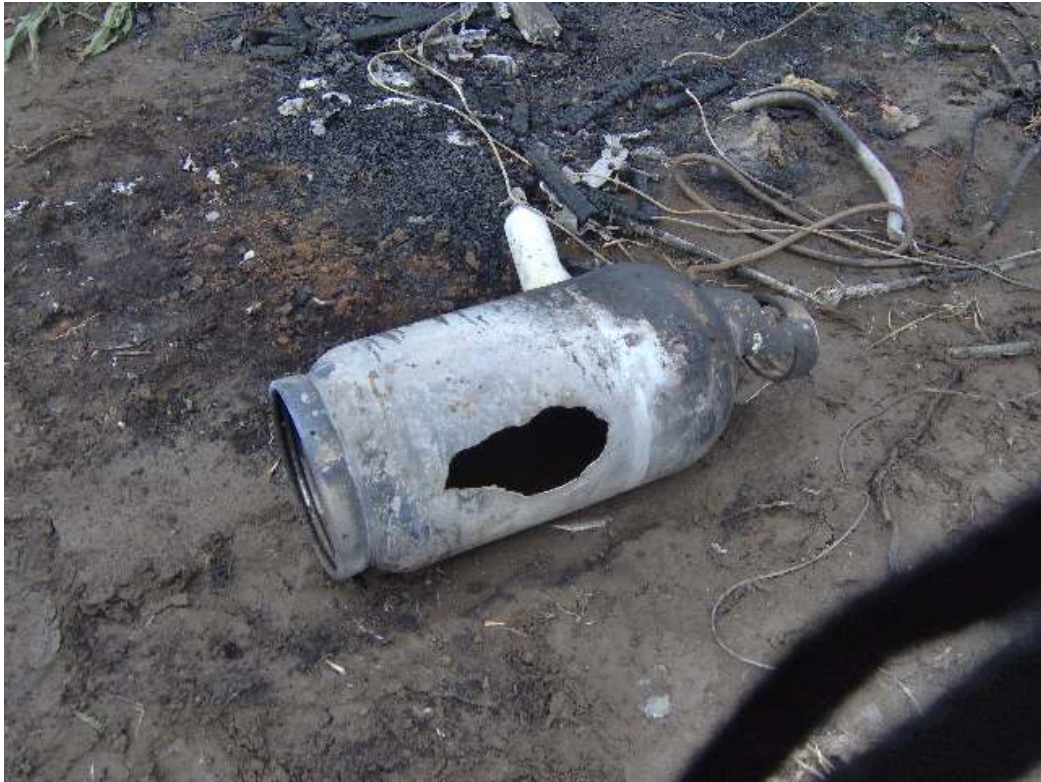
Радна гасна боца

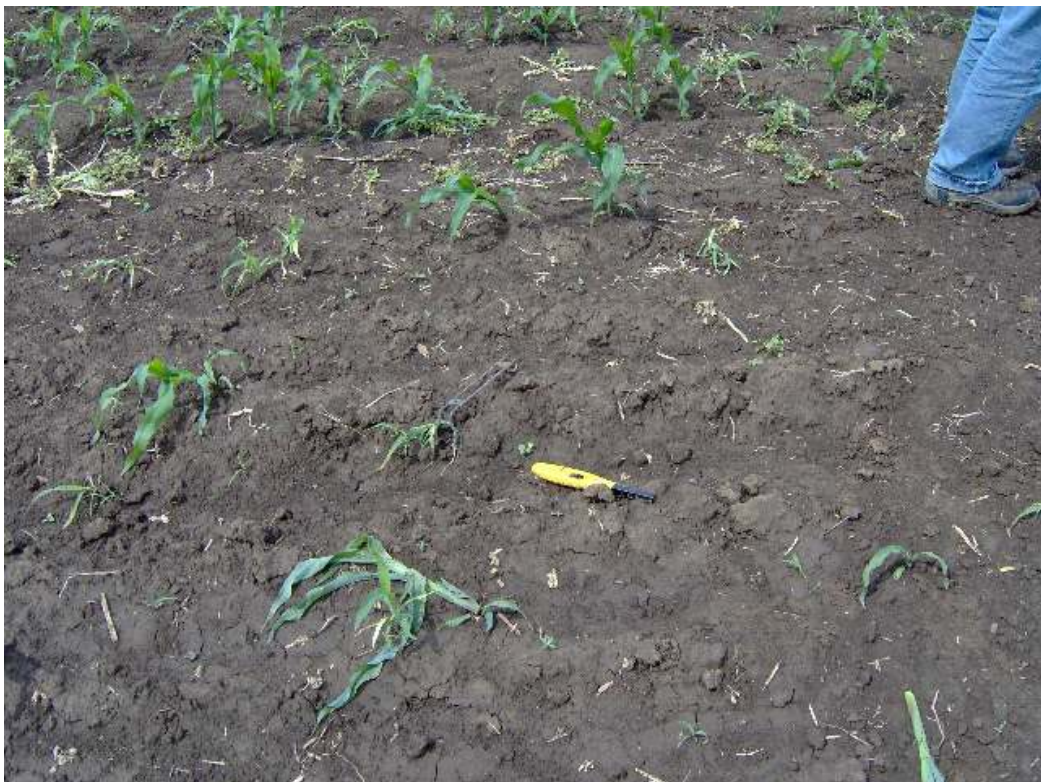
На удаљености око 370 m испред олупине, у правцу лета (030<sup>0</sup>), на месту где су пронађени повређени путници, постоји траг удара корпе о земљу и трагови њеног кретања по земљи у дужини око 10m. На том месту пронађени су: упаљач за паљење горионика, део поломљене радио станице, носач противпожарног апарата и свежањ кључева једног од путника.

Упаљач за паљење горионика, пронађен на месту првог удара корпе о земљу
