**КОМИСИЈА ЗА ИСПИТИВАЊЕ УЗРОКА  
УДЕСА У ЦИВИЛНОМ ВАЗДУХОПЛОВСТВУ**

**ИЗВЕШТАЈ О УДЕСУ**

Авион:	Авион CESSNA 150L
Ознака регистрације:	YU-DNC
Корисник авиона:	Приватни
Власник авиона:	Приватни
Место удеса:	Аеродром Дивци, Ваљево
Датум удеса:	21.07.2006. године
Време удеса:	09,05часова ( LT )

Београд, октобар 2006. године

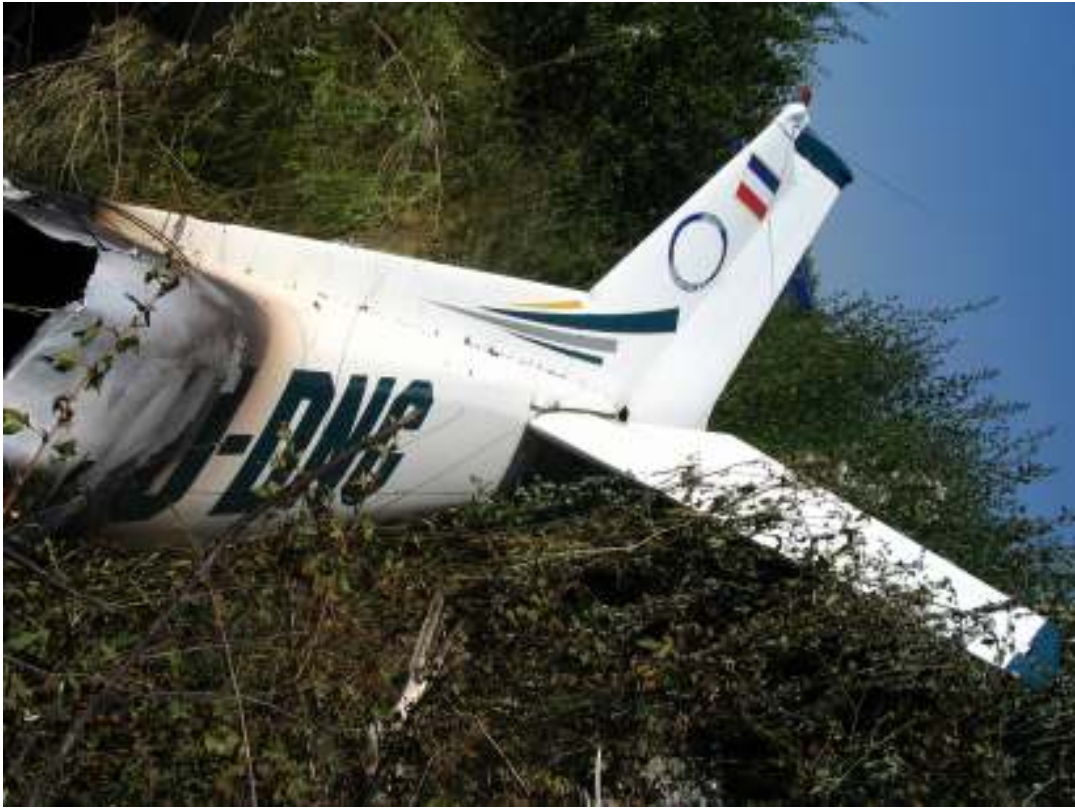
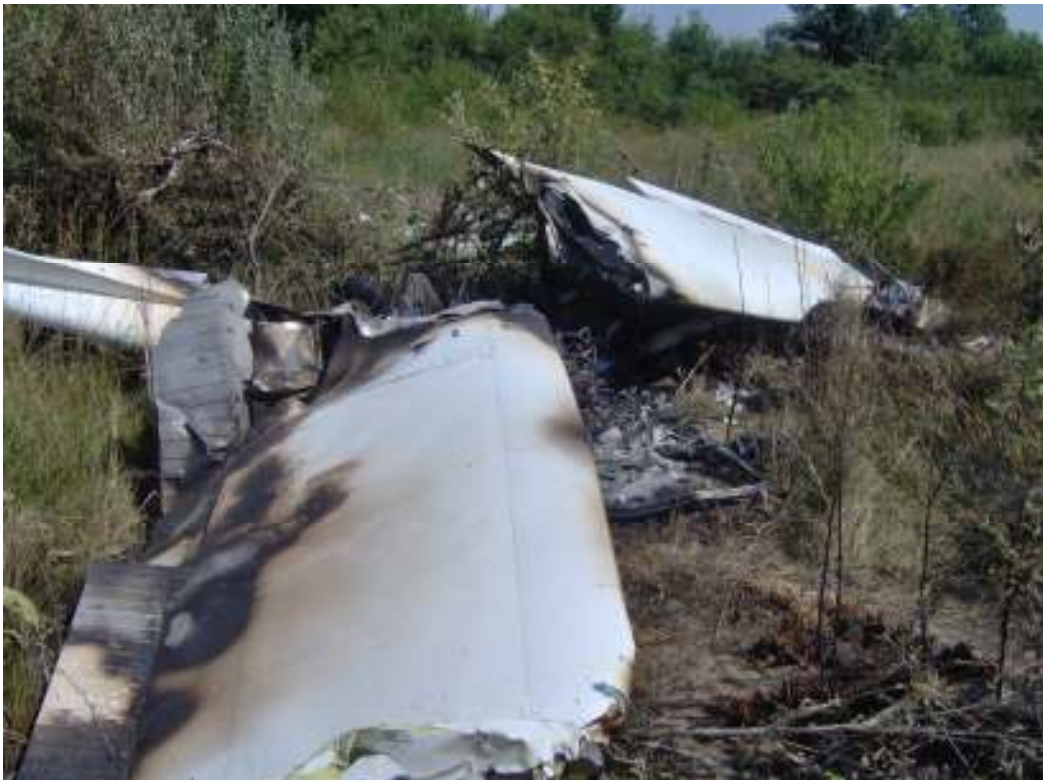
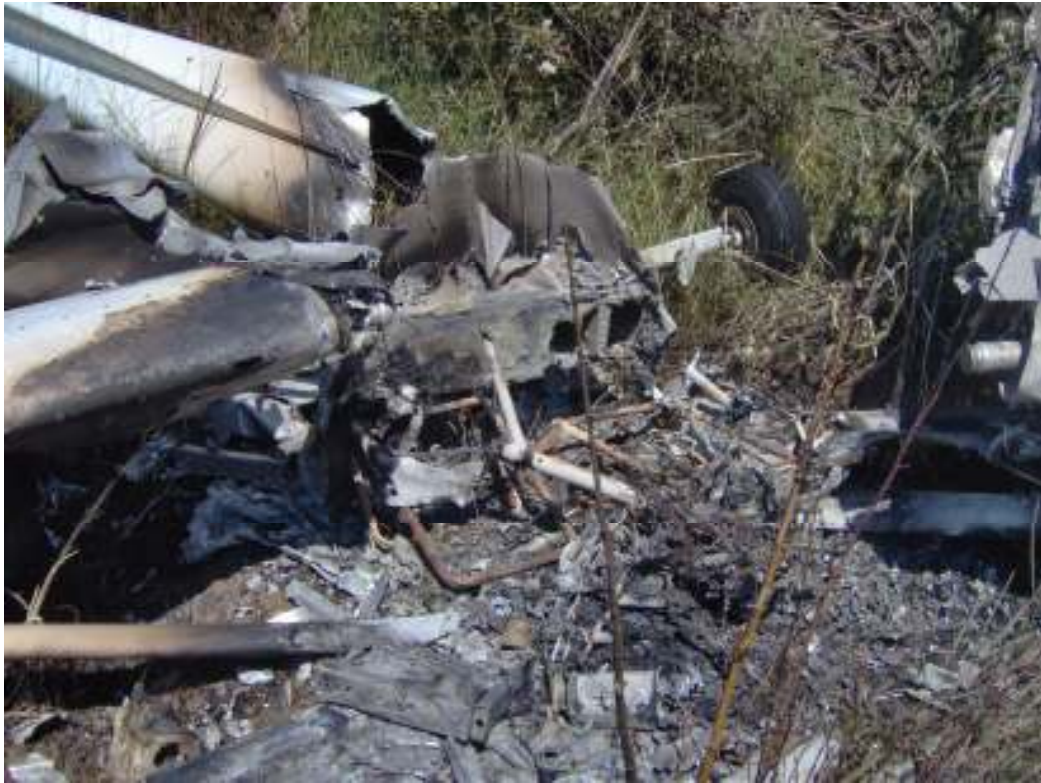
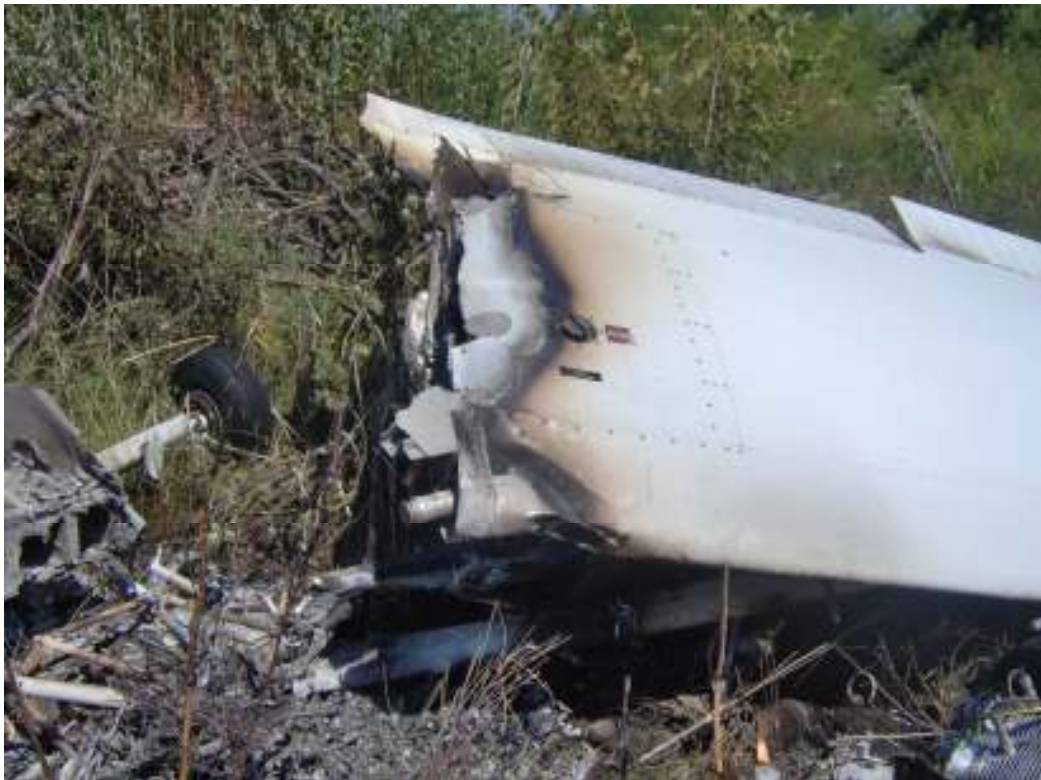
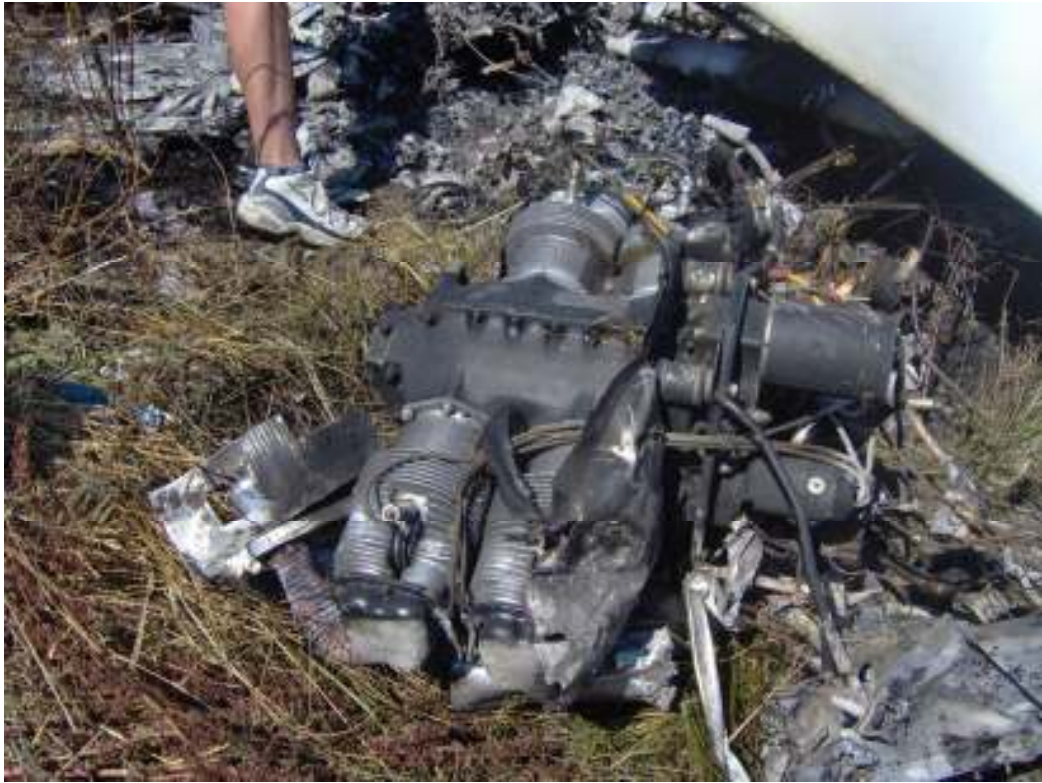
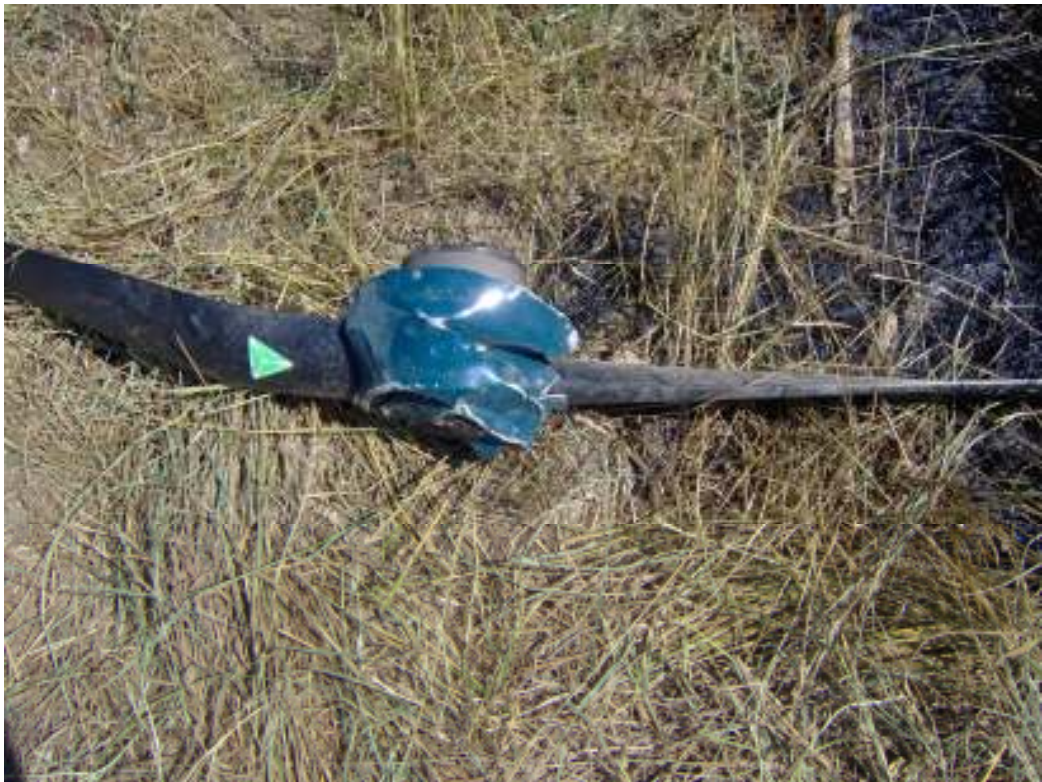
**ПРИЛОГ  
ФОТОГРАФИЈЕ СА МЕСТА УДЕСА**

Током прекинутог полетања и уласка у леви заокрет, дошло је до губитка и прерасподеле узгона на крилима, авион се свалио на десно крило, које је, у наставку кретања авиона, својим врхом закачило земљу. На месту удеса постоји траг (бразда) кретања врха крила по земљи у дужини око 7 м. У правцу бразде, на удаљености око 3 м од њеног завршетка, налазила се елиса мотора, са оштећењима која указују да мотор, у тренутку удеса, није радио. Олупина авиона (крила, труп, мотор) налазили су се око 3 м десно и 8 м напред од завршетка бразде.

Приликом удара о тле, авион се распао на крила, труп, мотор и пилотску кабину. Због деструкције крила, гориво које се налазило у левом резервоару, запљуснуло је врео мотор, због чега је дошло до пожара, у којем је пилотска кабина потпуно изгорела, а делови мотора и авиона оштећени.
