**КОМИСИЈА ЗА ИСПИТИВАЊЕ УЗРОКА  
УДЕСА У ЦИВИЛНОМ ВАЗДУХОПЛОВСТВУ**

**ИЗВЕШТАЈ О УДЕСУ**

Авион:	Једрилица STANDARD CIRRUS
Ознака регистрације:	YU-4305
Власник једрилице:	АК „Нови Сад“ – Нови Сад
Место удеса:	Код аеродрома Ченеј, Нови Сад
Датум удеса:	06.08.2006. године
Време удеса:	14,23 часова (LT)

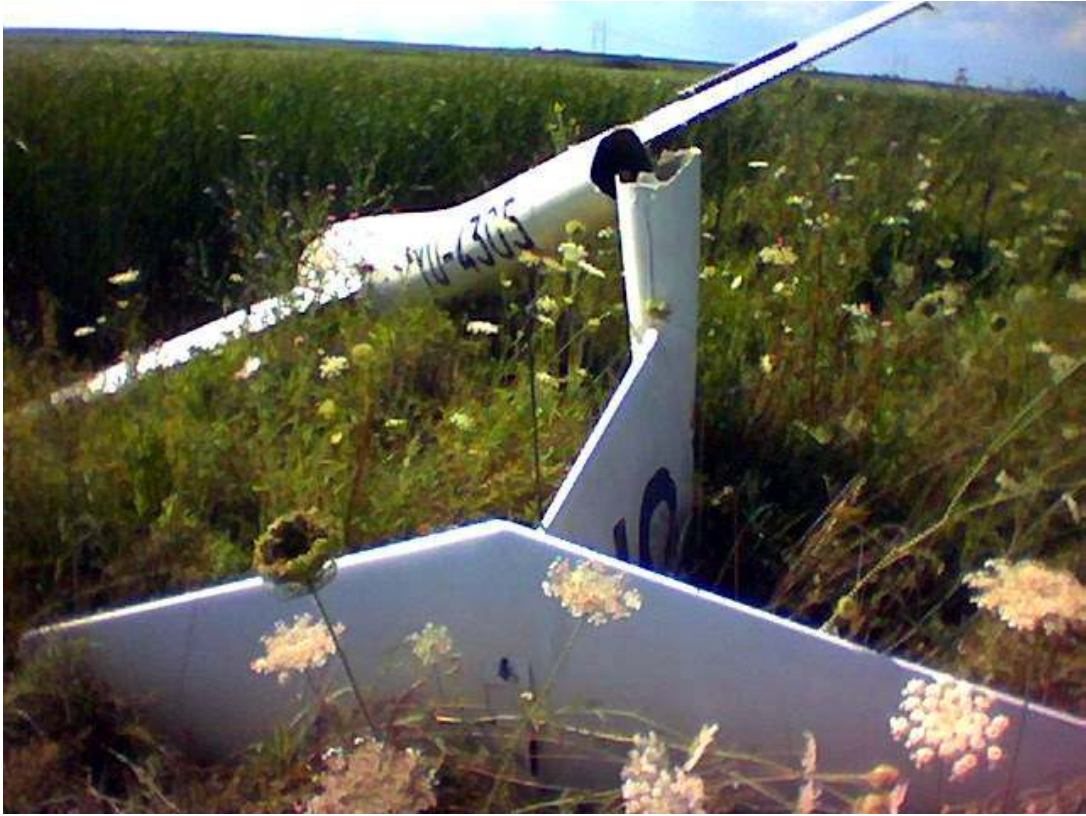
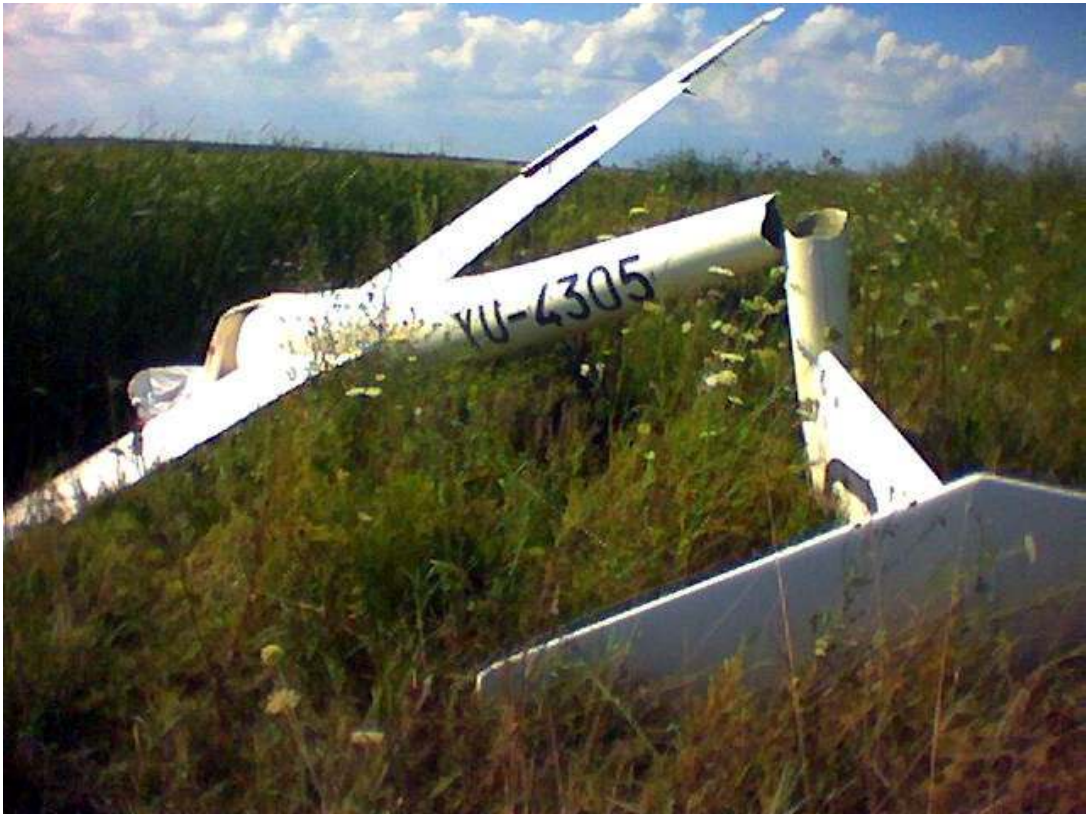
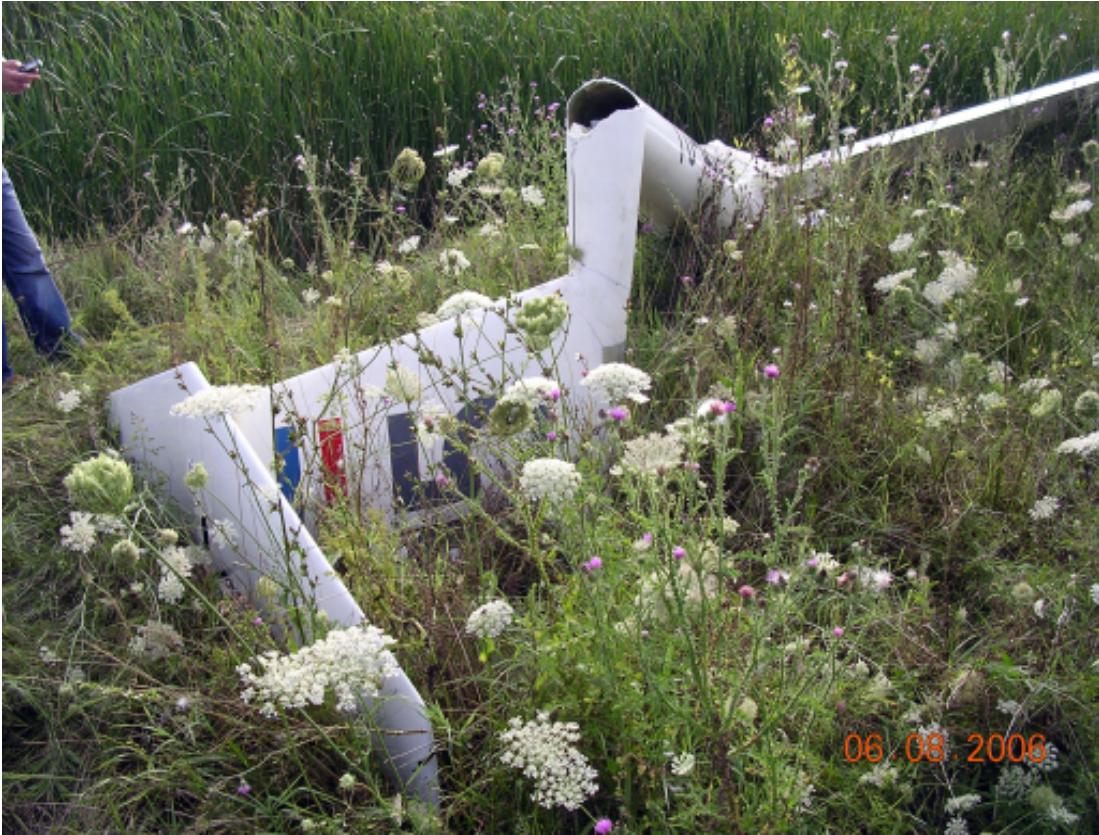
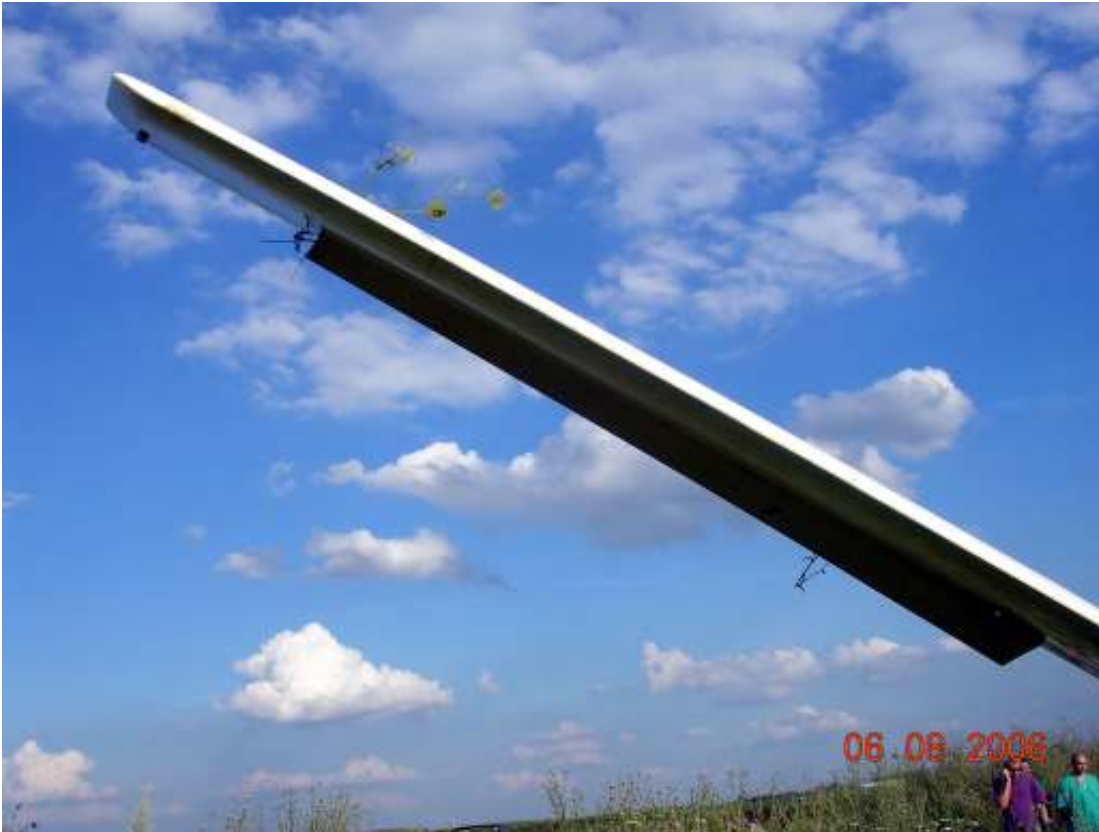
**ПРИЛОГ 1**  
**ФОТОГРАФИЈЕ СА МЕСТА УДЕСА**

Једрилица је о ивицу канала са водом ударала готово вертикално, са извученим кочницама. Приликом удара пилотска кабина је смрвљена, а труп се сломио испред репних површина, тако да се преклопио изнад трупа. Пилот је био везан појасевима, поломљеног врата и здробљених стопала. На врху (ушки) десног крила налазио се бусен корова, који расте на месту удара. Оба крила нису оштећена од директног удара, осим што је сам центроплан искривљен.
