**КОМИСИЈА ЗА ИСПИТИВАЊЕ УЗРОКА
УДЕСА У ЦИВИЛНОМ ВАЗДУХОПЛОВСТВУ**

ИЗВЕШТАЈ О УДЕСУ

Авион:	Ултралаки авион EVANS VP-1
Ознака регистрације:	YU - ZBS
Корисник авиона:	Приватни
Власник авиона:	Приватни
Место удеса:	Аеродром Ченеј, Нови Сад
Датум удеса:	19.11.2006. године
Време удеса:	14,15 часова (LT)

Београд, децембар 2006. године

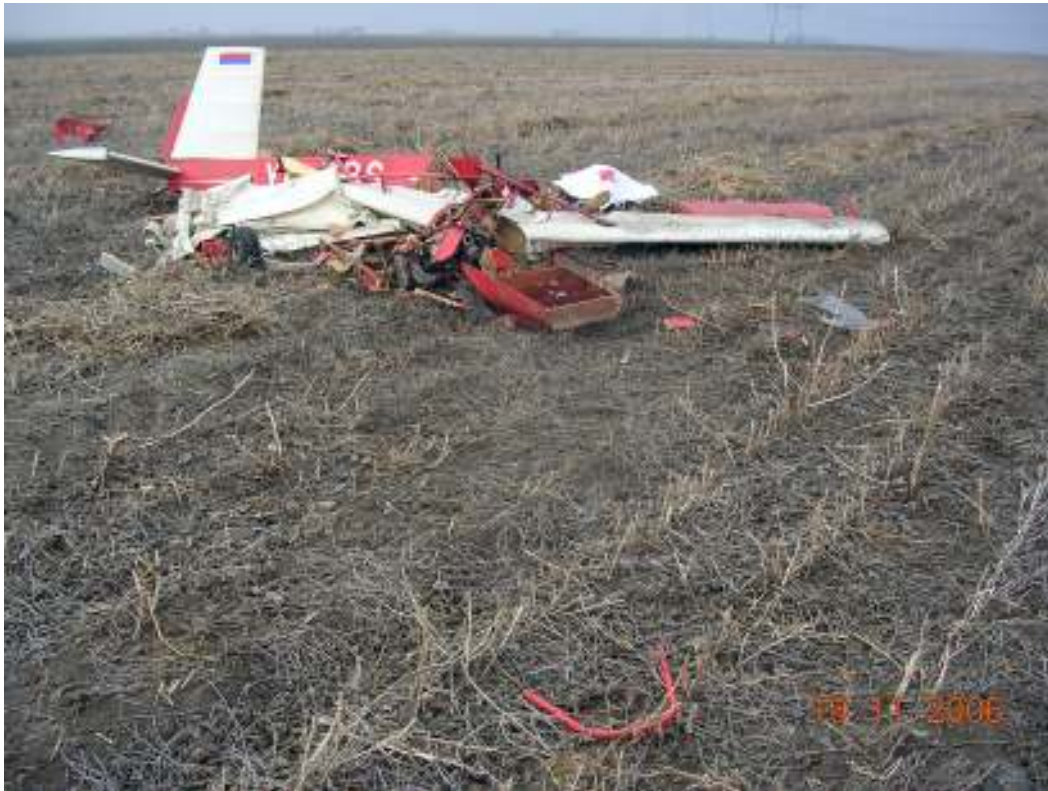
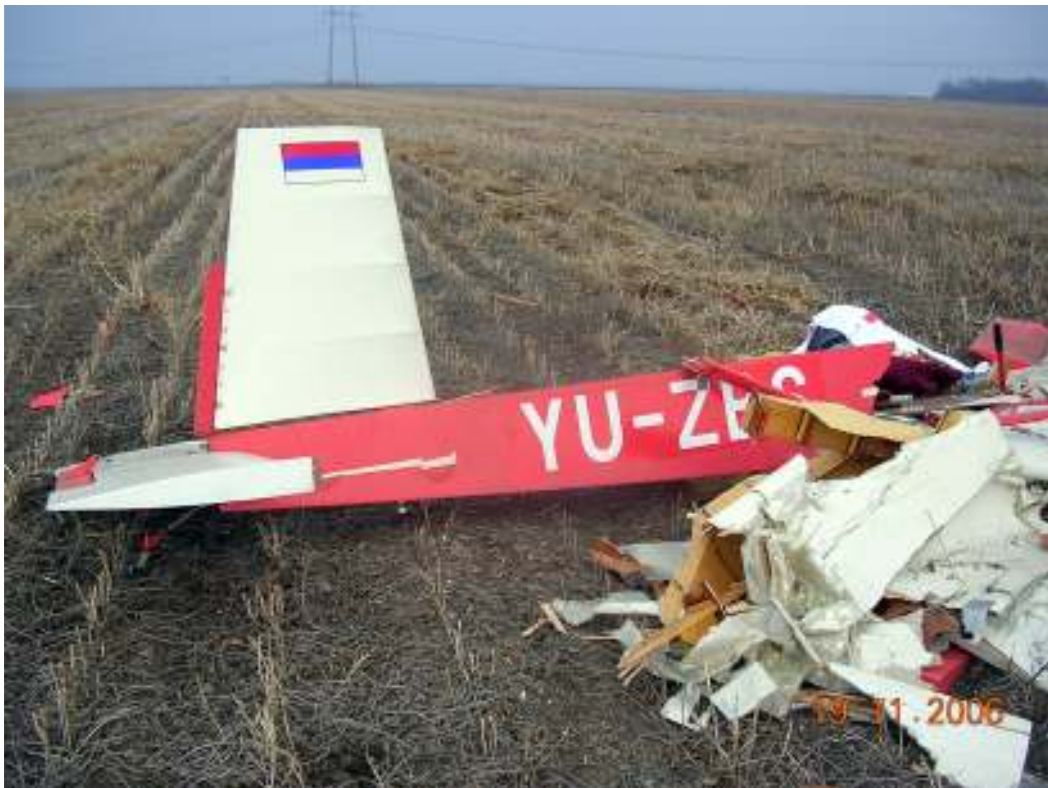
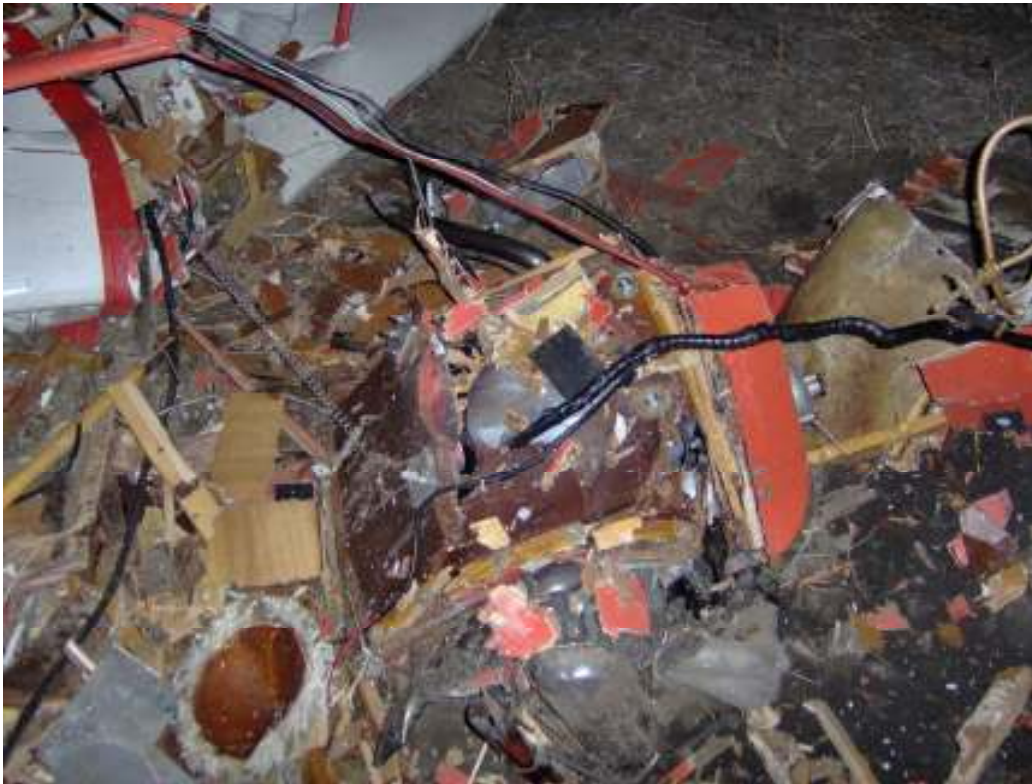
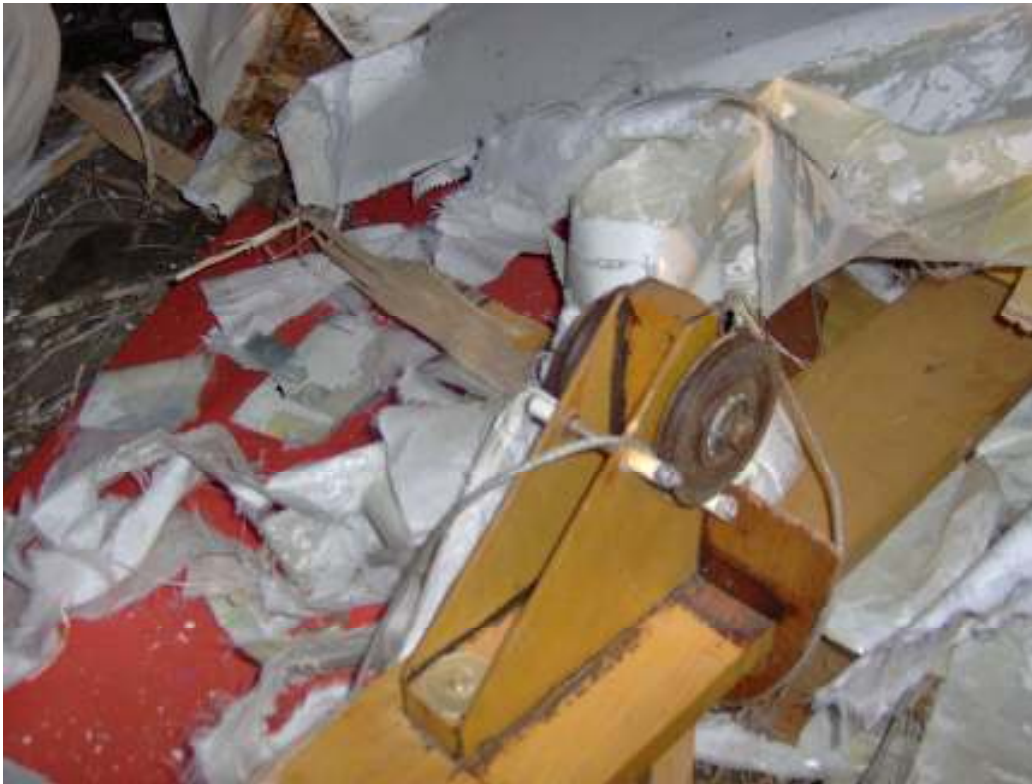
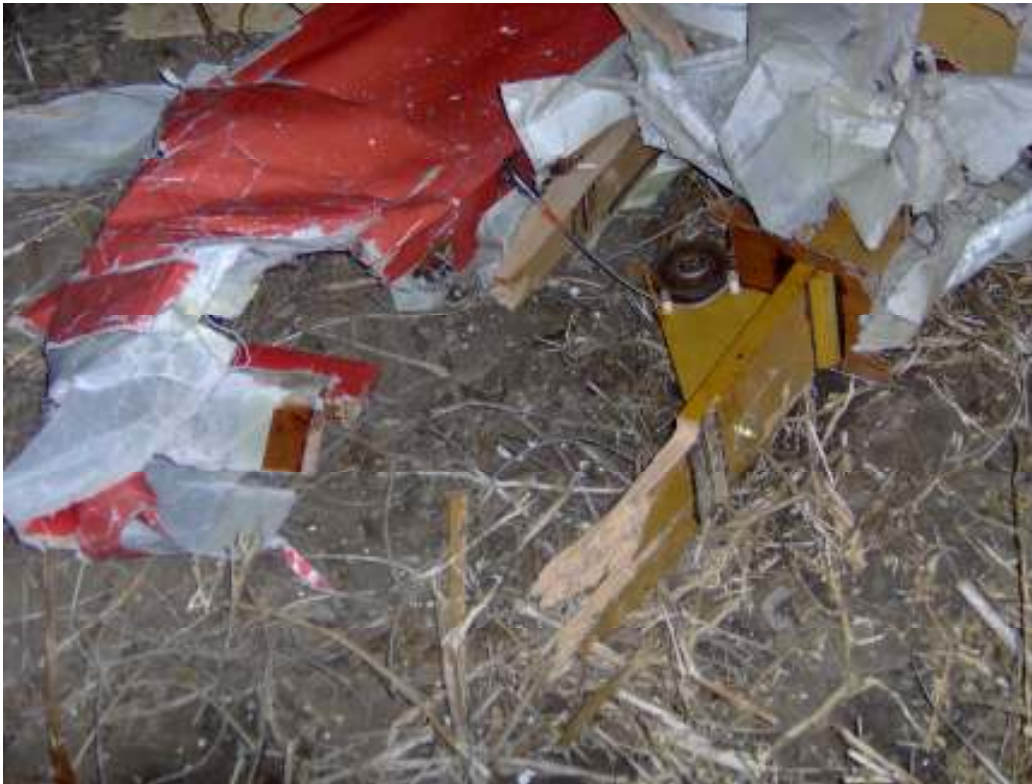
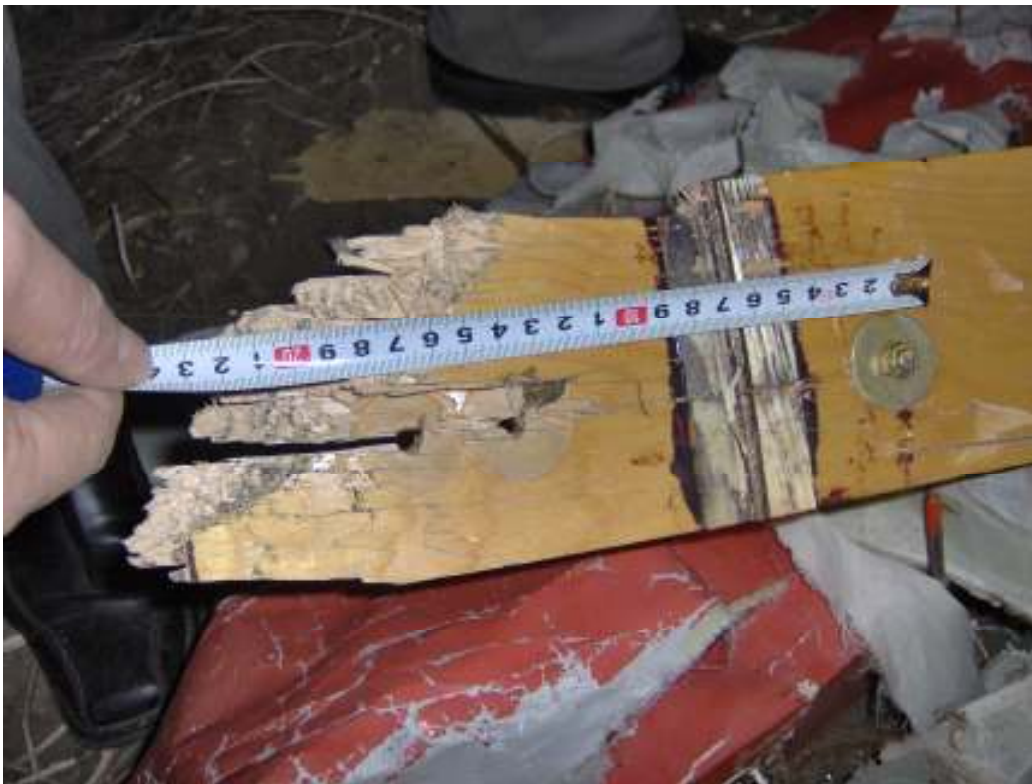
ПРИЛОГ 2
ФОТОГРАФИЈЕ АВИОНА
EVANS VP-1, РЕГ. ОЗНАКЕ YU-ZBS

Стање олупине на месту удеса указује да је авион ударио у земљу под врло стрмим углом, у десној спирали. Приликом удара, моторски део, кабина, предњи део трупа и десно крило претрпели су потпуну деструкцију. Труп је преломљен у близини оквира који се налази иза седишта пилота, на растојању око 3 m од краја трупа, тако да су задњи део трупа, хоризонтални и вертикални стабилизатор пронађени у једном делу. У непосредној близини трупа, на око 1m удаљености, под углом око 90⁰ у односу на труп, налазило се тело погинулог пилота, у лежећем бочном положају, са положајем руку који указује да је пилот до момента удара авиона о земљу, командовао у лево. Пилот је био везан појасевима.

Прегледом олупине, Комисија је лоцирала место на којем је, приликом судара, елиса авиона Citabria 7GCBC пресекла предњу рамењачу десног крила авиона EVANS VP-1.

Анализом конструкције и трагова на олупини авиона Evans VP-1, и трагова оштећења на елиси авиона Citabria 7GCBC, Комисија је утврдила да је приликом судара, елиса авиона Citabria 7GCBC пресекла предњу рамењачу крила авиона Evans VP-1, на растојању од 330-450 mm од краја крила.

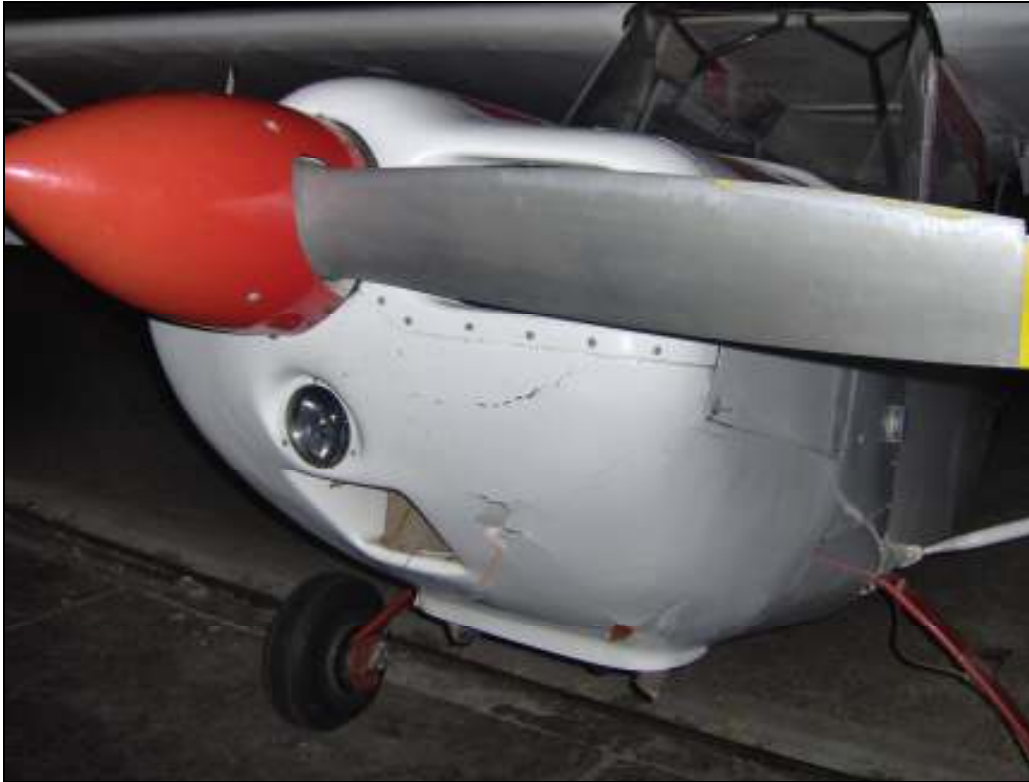
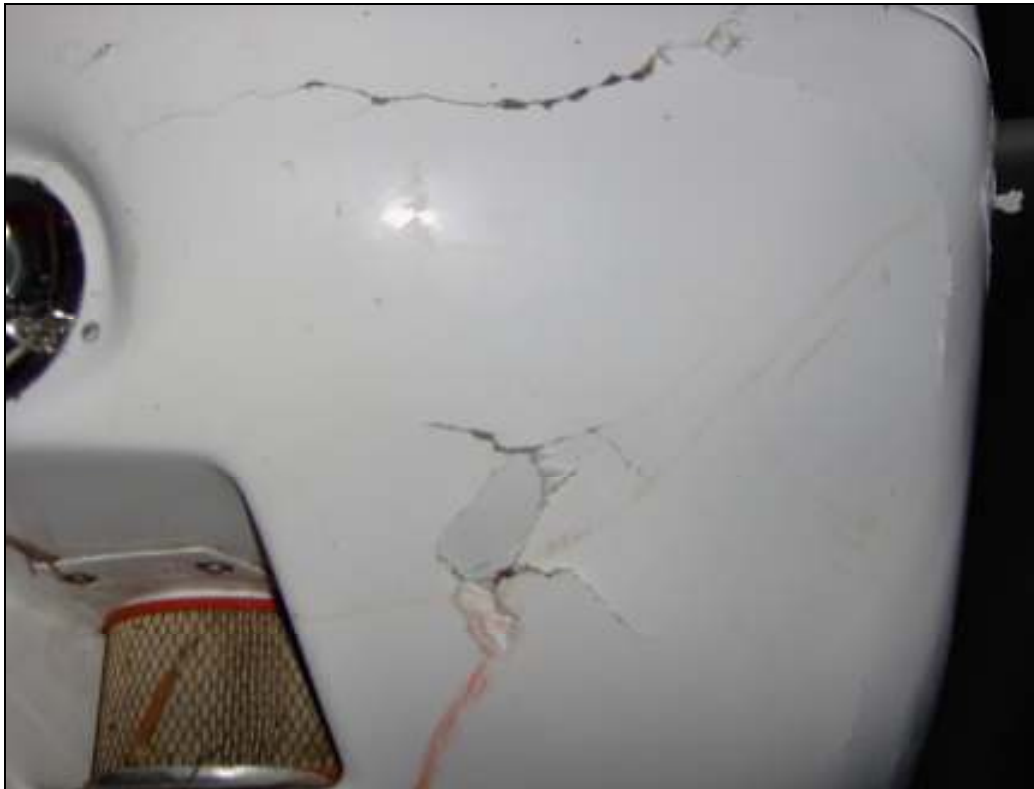
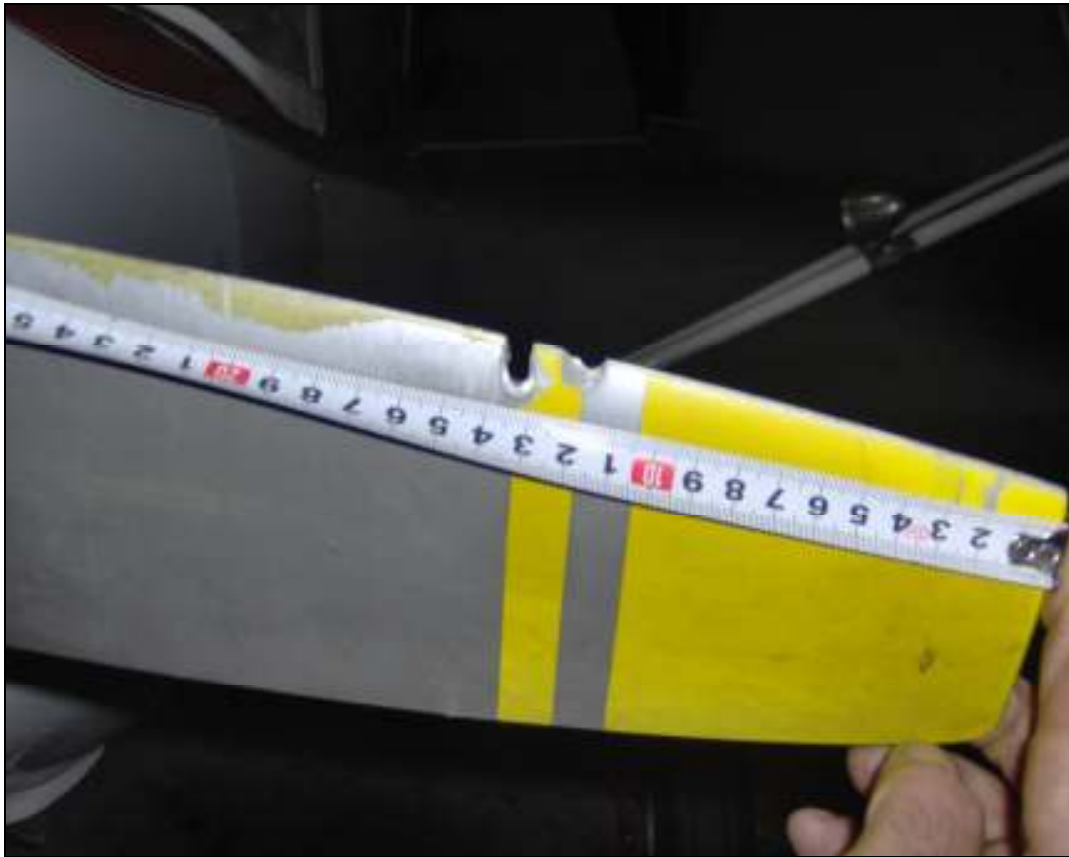
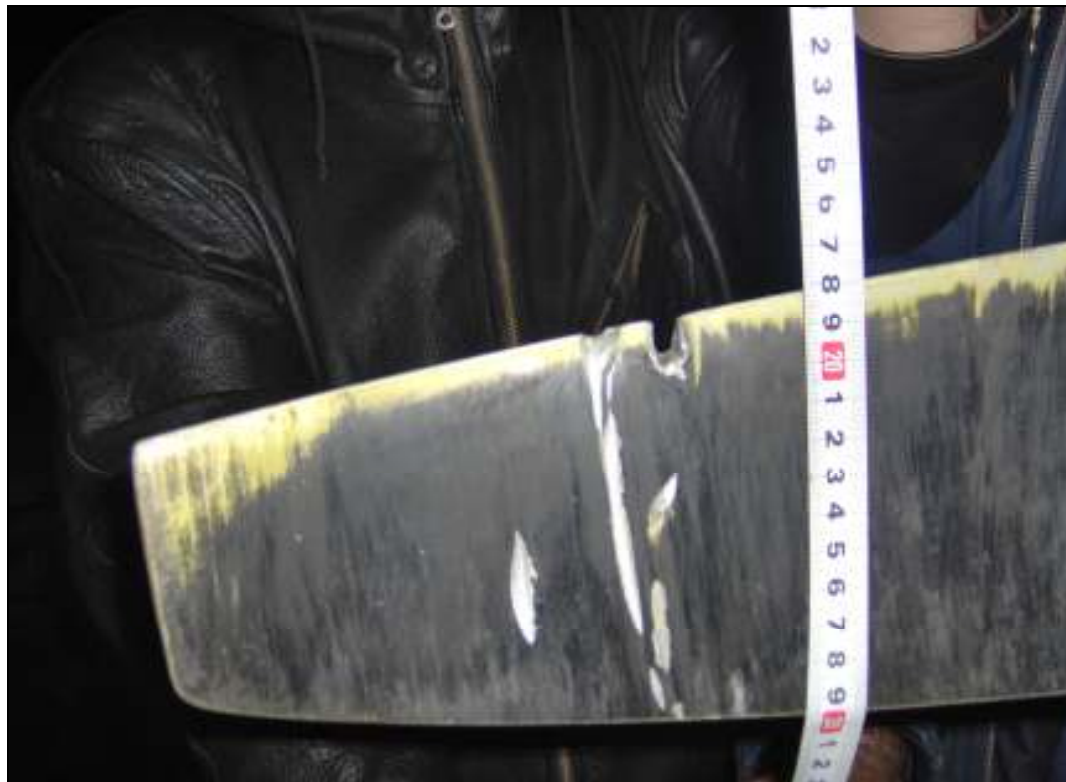
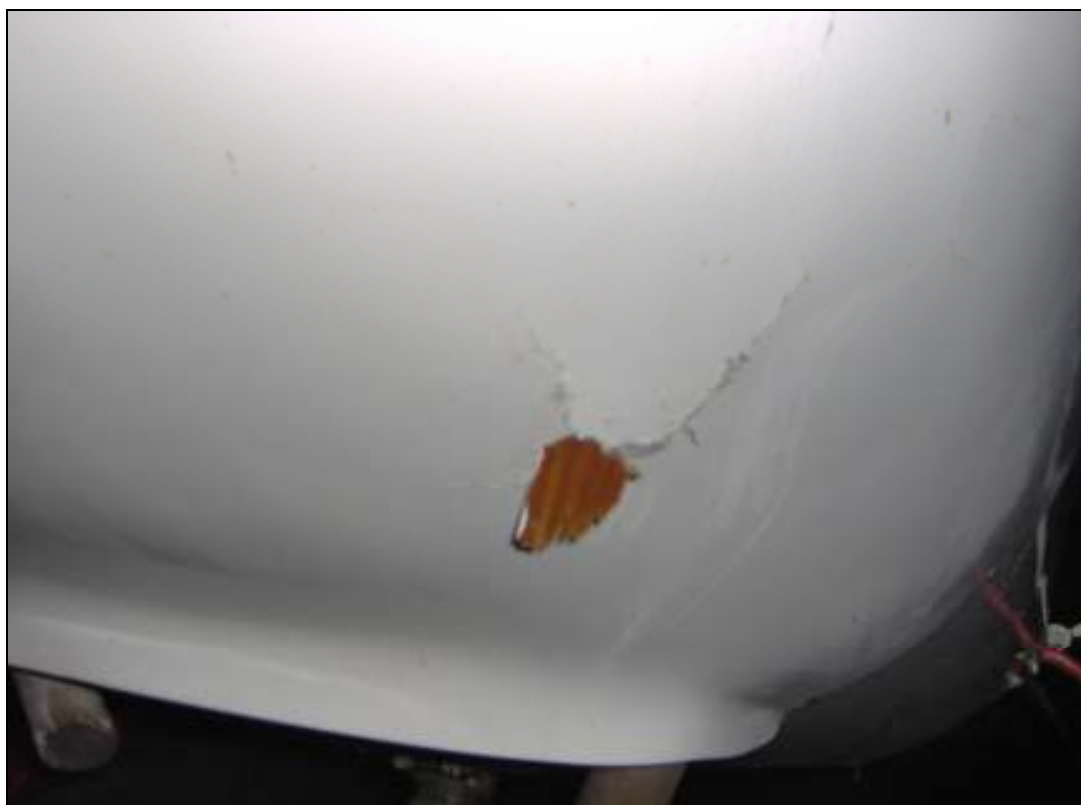
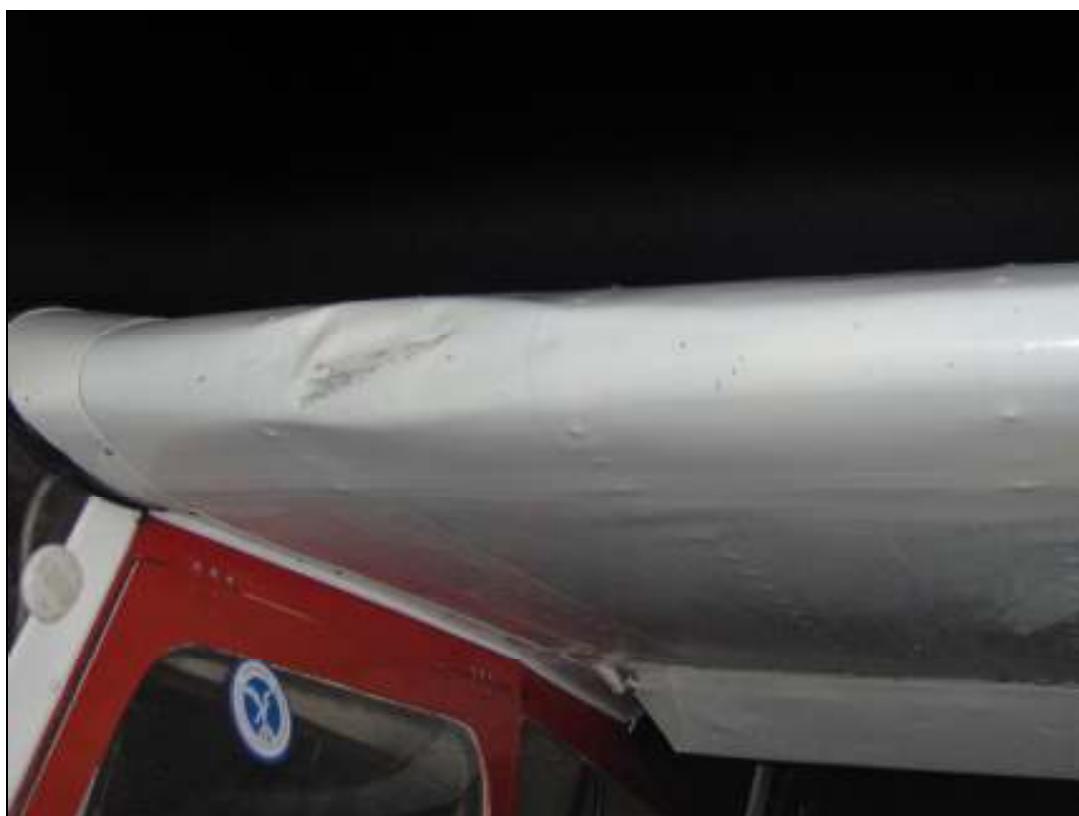
ПРИЛОГ 2
ФОТОГРАФИЈЕ АВИОНА
СІТАВРІА 7СВС, РЕГ. ОЗНАКЕ YU-CAW

На нападној ивици крака елисе, око 140 mm од краја, постоје два отиска од удара елисе у металне елементе крила авиона EVANS VP-1. Отисци се налазе на међусобном растојању око 20 mm, један дубине око 8 mm, други око 4 mm, оба ширине око 5 -6 mm. Отисци потичу од вијака за везу упорнице (позиција 1 на скици у Прилогу 1) за предњу рамењачу крила авиона. На истом краку елисе, на површини горњаке, у зони поменутих отисака, постоји неколико трагова стругања елисе о металне елементе који служе за везу поменуте упорнице за предњу рамењачу, као и трагови стругања елисе о дрвене елементе крила. На другом краку елисе, на нападној ивици, на приближно истом растојању од краја, постоје мањи трагови стругања елисе о дрвене елементе конструкције крила авиона EVANS VP-1.

На левој страни капотажа мотора, у висини пречистача ваздуха, и изнад лево, пробијен је капотаж, а око оштећења постоје трагови црвене боје. Лево, испод тих оштећења, на прелазу предње у бочну површину капотажа, такође, пробијен је капотаж а у пукотини се задржао комад дрвета који потиче од ребра крила авиона EVANS VP-1. На нападној ивици левог крила, у кореном делу, као и на доњаци крила у централном делу, постоје оштећење, која су, као и оштећења капотажа мотора, изазвана ударом делова крила авиона EVANS VP-1, након судара.

- d) Да се забрани летење авионом Citabria 7GCBC, рег. ознаке YU-CAW, док се у овлашћеном сервису не изврши поправка оштећених делова и продужи пловидбеност авиону.
