**AIR ACCIDENT INVESTIGATION COMMISSION
КОМИСИЈА ЗА ИСПИТИВАЊЕ УЗРОКА
УДЕСА У ЦИВИЛНОМ ВАЗДУХОПЛОВСТВУ**

ИЗВЕШТАЈ О УДЕСУ

Авион:	Ултралаки авион Slercev Storch SS4
Ознака регистрације:	193865
Корисник авиона:	АК „Галеб Г-4“, Нови Сад
Власник авиона:	Приватни
Место деса:	Аеродром Ченеј, Нови Сад
Датум удеса:	01.04.2001. године
Време удеса:	13,15 часова (LT)

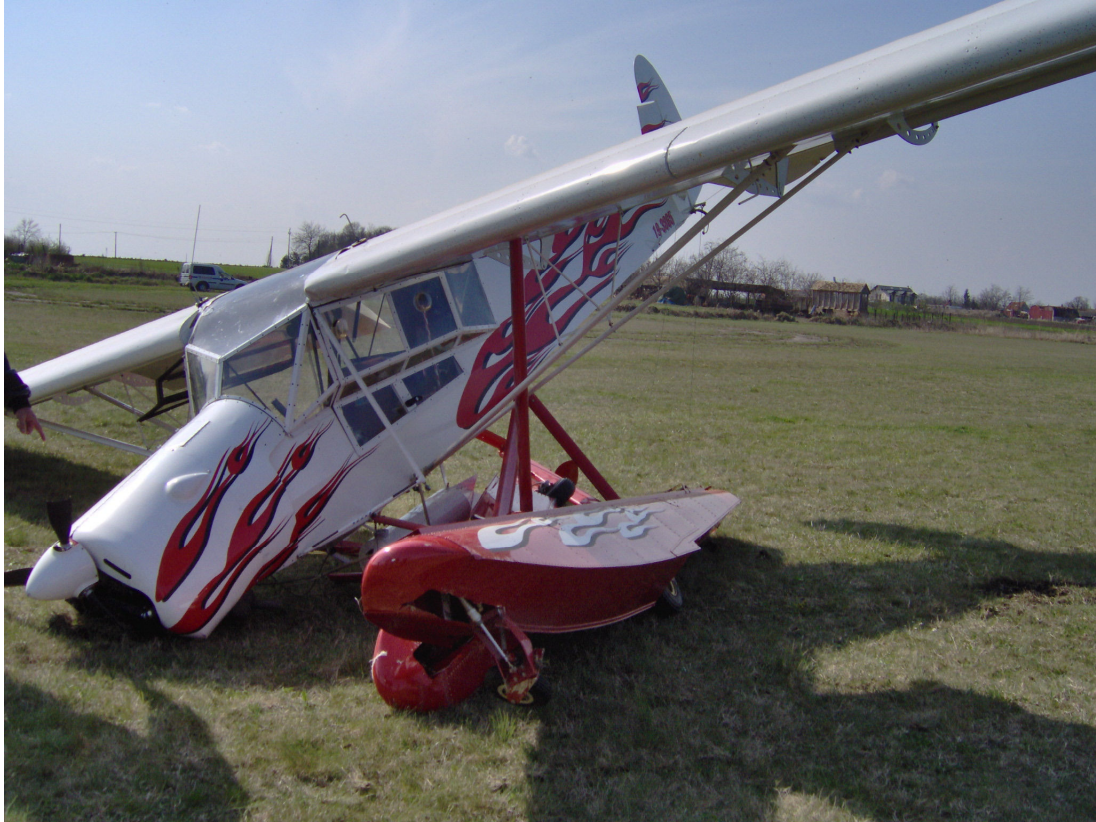
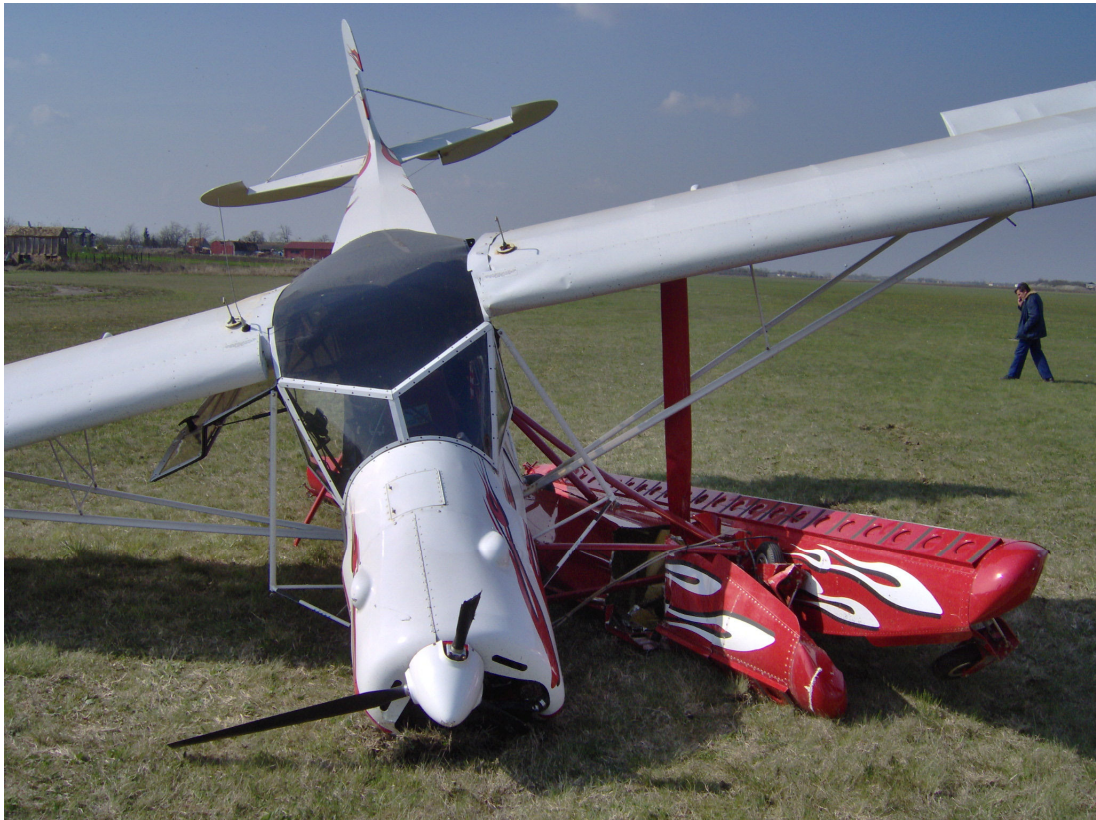
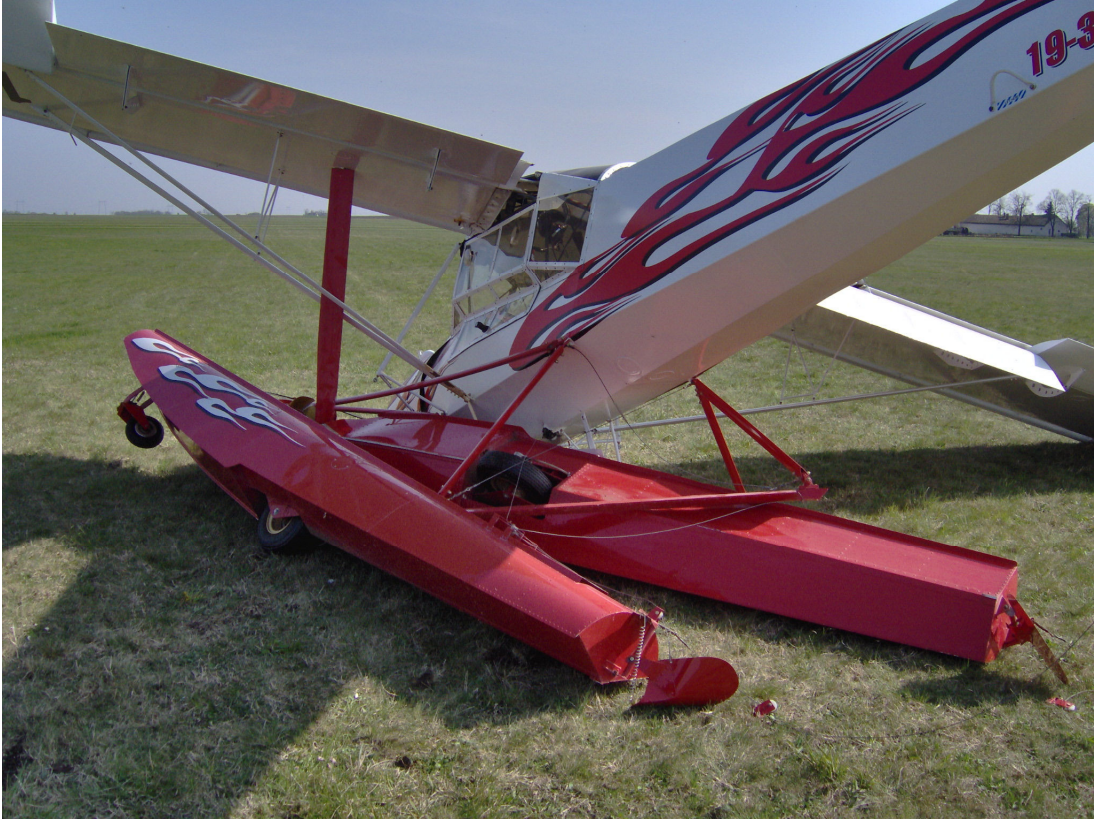
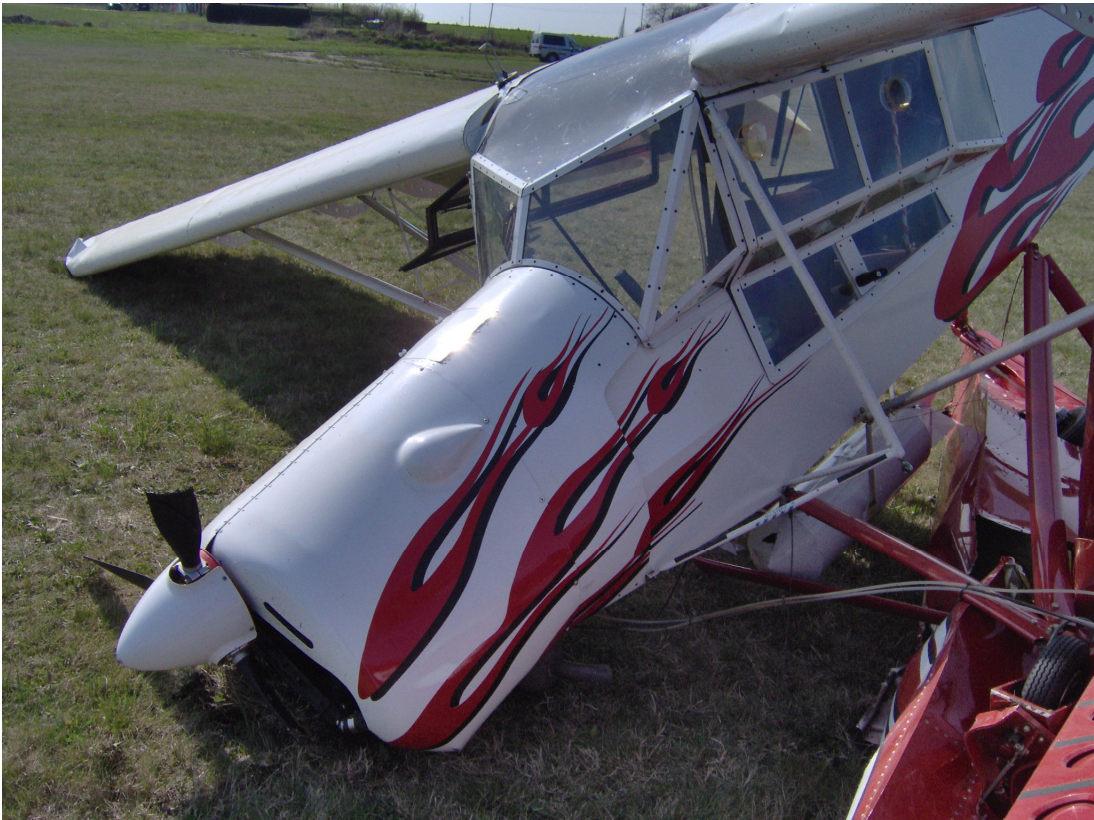
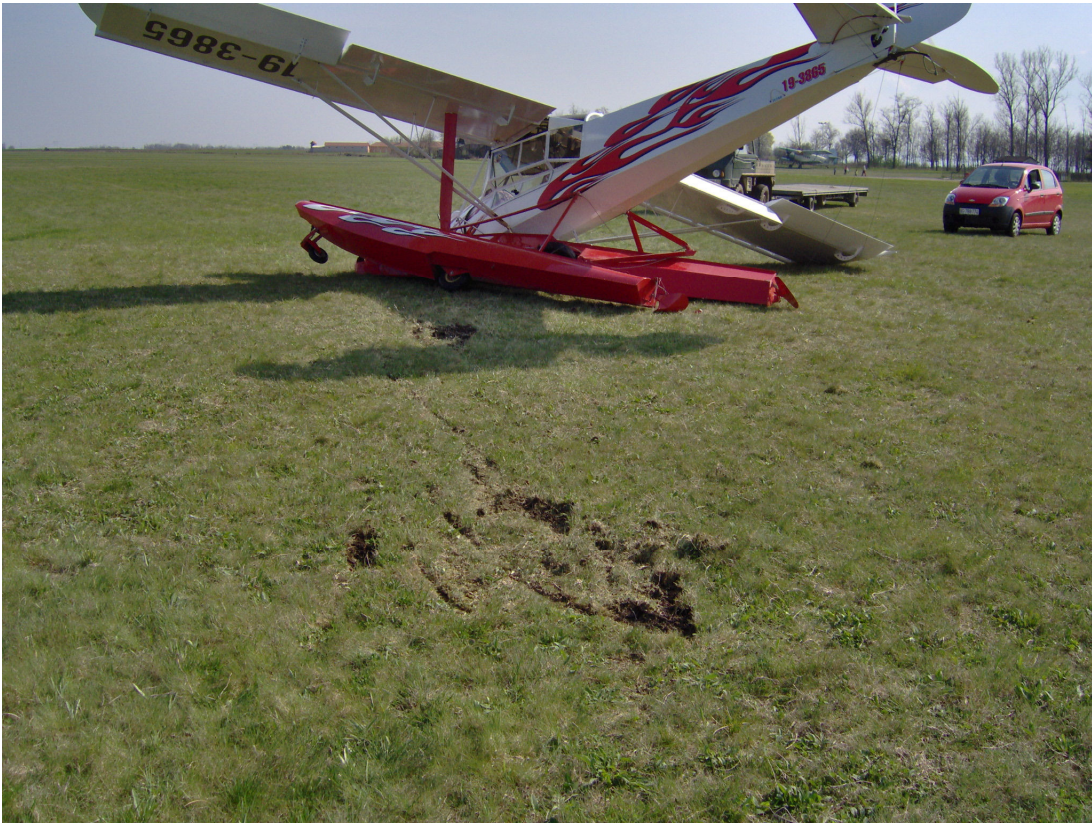
ПРИЛОГ
ФОТОГРАФИЈЕ СНИМЉЕНЕ НА МЕСТУ УДЕСА

У удесу је тешко оштећена структура авиона и пловака, поломљене су упорнице за везу пловака, оштећена су крила а елиса мотора је уништена (два крака елисе су преломљена).

Комисија је извршила увиђај на месту удеса 2 сата након удеса. Авион се налазио на писти, ослоњен на носни део и десно крило. На око 11 m иза авиона, видљиви су трагови удара пловака о земљу.

утицаја бочног ветра, авион је изгубио брзину, дошло је до потпуног слома узгона, и авион је ударио о земљу у десном нагибу, најпре десним пловком, затим и десним крилом и коначно, носним делом авиона. Комисија је установила да је превлачење авиона било потпуно, као и губитак брзине, с обзиром да је удаљеност од места првог контакта са тереном до места заустављања олупине, износила свега 11 метара.
