**AIR ACCIDENT INVESTIGATION COMMISSION  
КОМИСИЈА ЗА ИСПИТИВАЊЕ УЗРОКА  
УДЕСА У ЦИВИЛНОМ ВАЗДУХОПЛОВСТВУ**

**ИЗВЕШТАЈ О УДЕСУ  
№ АСС 6/1-01-009/2007-2/16**

<b>Авион:</b>	<b>Моторни змај APOLLO CXMD RACER</b>
<b>Ознака регистрације:</b>	<b>YU-8095</b>
<b>Корисник:</b>	<b>Приватни</b>
<b>Власник:</b>	<b>Приватни</b>
<b>Местоу деса:</b>	<b>Аеродром Биково, Суботица</b>
<b>Датум удеса:</b>	<b>28.04.2007. године</b>
<b>Време удеса:</b>	<b>17,51 ( LT) часова</b>

**Београд, мај 2007. године**

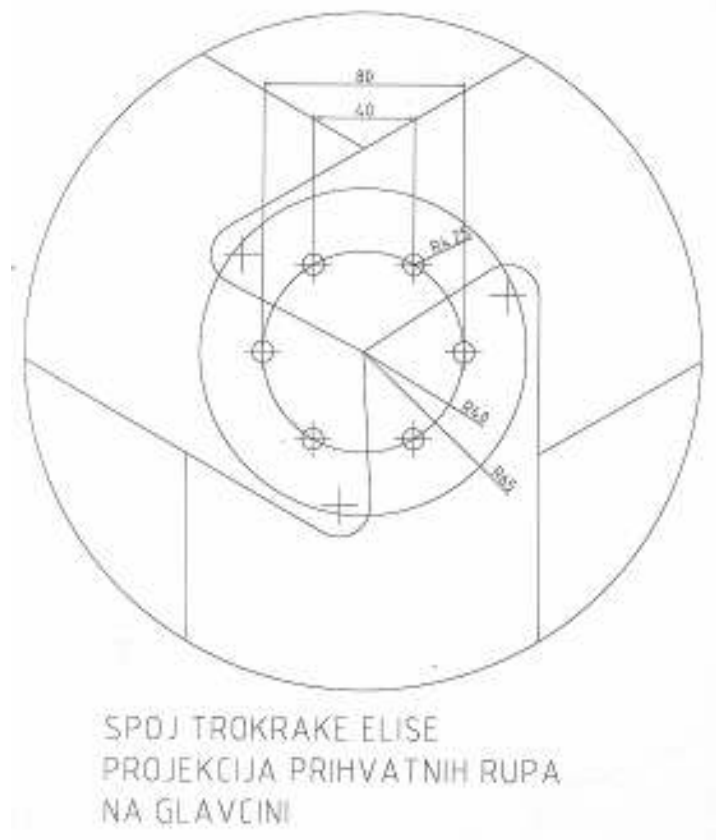
Слика 1

Једини цртеж који је Комисији стављен на располагање приказује шематски положај прихватних рупа за везу склопа елисе са главчином. Тај цртеж је приказан на слици 1. Произвођач је Комисији усмено објаснио технологију израде елисе, истичући да је до појединих конструктивних решења и технолошких поступака дошао проучавајући одговарајућу стручну литературу, а да су нека решења његова лична креација.

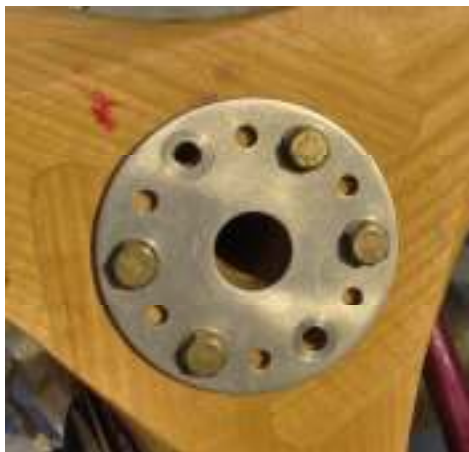
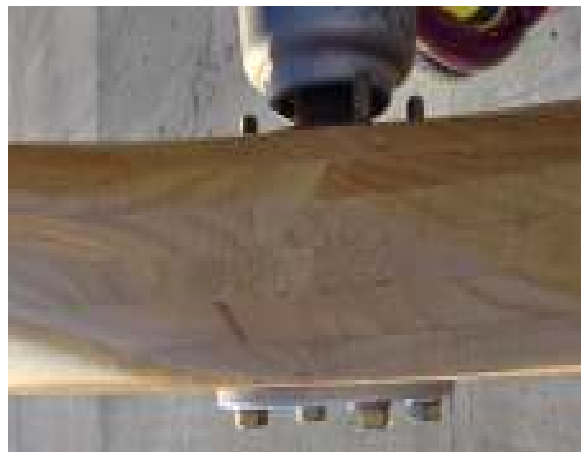
Слика 5

Произвођач је члановима Комисије показао једну готову трокраку елису која је израђена према описаној технологији, а чланови Комисије су видели и једну од раније произведених елиса монтираних на моторни змај на летишту “13. мај” – Земун Поље. На слици 5 је приказана зона те трокраке елисе на месту везе са главчином (недостају два вијка). Види се да распоред отвора, у принципу, одговара распореду датом на слици 1.

Такође, на слици 6 се види да је ова елиса израђена из 6 слојева, са оствареним преклапањем слојева у кореној зони.

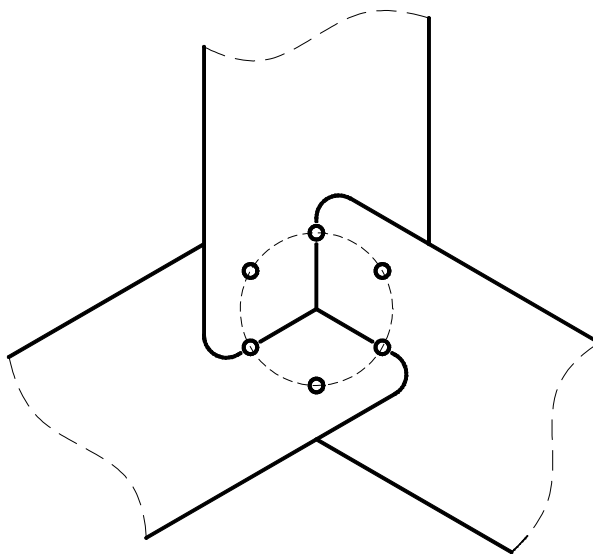
Слика 7

У односу на описани начин формирања дрвеног “блока”, произвођач је изјавио да су код свих кракова поломљене елисе, сва три слоја стављана истоветно један преко другог, односно без обртања сваког следећег слоја за  $180^\circ$  око уздужне осе. Тиме није остварено преклапање слојева различитих кракова.

Комисија је установила да код поломљене елисе постоји још једна битна чињеница која је могла да итиче на њен лом а односи се на положај отвора за везу елисе са главчином. Положај тих отвора на пронађеном сегменту елисе не одговара положају дефинисаном на слици 1, већ су отвори тако “заротирани”, да три отвора пролазе тачно кроз слојеве три крака, што је шематски приказано на слици 7.

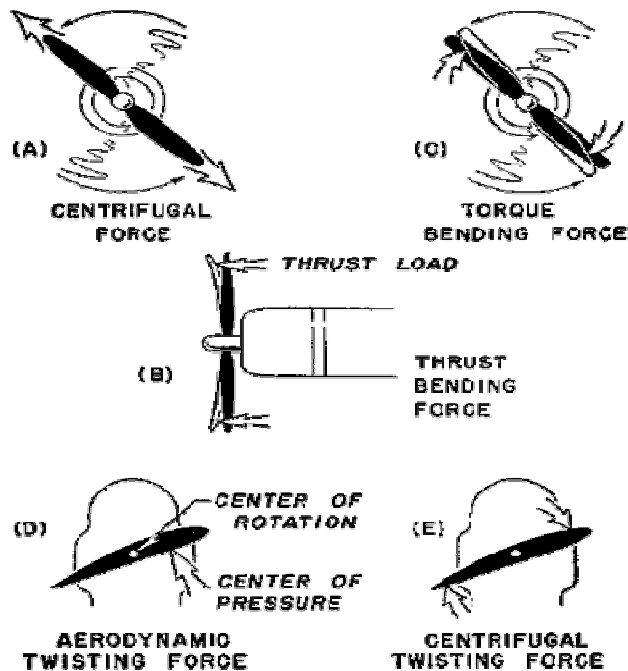
Слика 8

На слици 8 оптерећења која делују на крак елисе су обележена на следећи начин:

- (A) -центрифугална сила (тежи да извуче крак из главчине),
- (B)- вучна сила елисе (савија крак око осе нормалне на осу обртања елисе),
- (C) -сила отпора која настаје услед обртања елисе (савија крак око осе паралелне осе обртања елисе),
- (D) -увијање крака услед аеродинамичке силе и
- (E) -увијање крака услед тзв. центрифугалног ефекта.

Најјачи ефекат свих оптерећења се манифестује баш у кореној зони, односно у зони везе елисе са главчином, а то је зона у којој је и дошло до лома елисе.

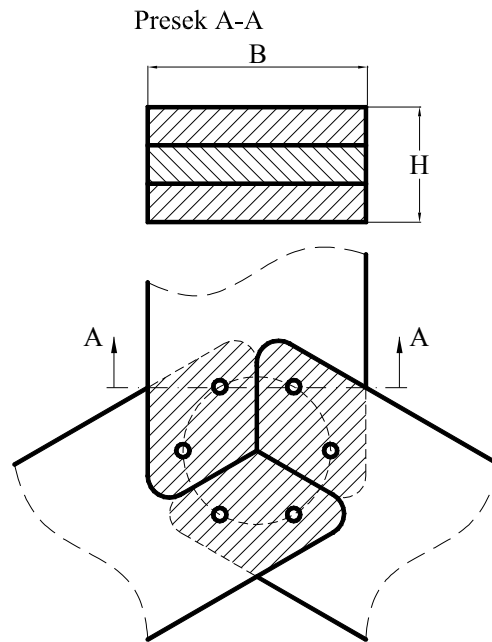
Слика 9

На слици 9 је шематски приказана (шрафирано) зона преклапања у којој је остварено међусобно лепљење слојева кракова по додирним површинама. Уз ову врсту споја, слојеви се лепе и по чеоним додирним површинама.

Са аспекта носивости ово преклапање омогућава да се целокупно оптерећење између кракова преноси посредством лепљених спојева у овој кореној зони.

Преклапање корених зона слојева чини да цела елиса у зони везе са главчином ради, практично, као једна целина. Ова зона склопа елисе може се сматрати статички неодређеном структуром, што омогућава, у случају потребе, извесну прерасподелу оптерећења између слојева кракова у овој зони.

На слици 9 је обележен и критични пресек крака у корену. Са  $B$  је означена ширина, а са  $H$  дебљина крака “реперне” елисе.

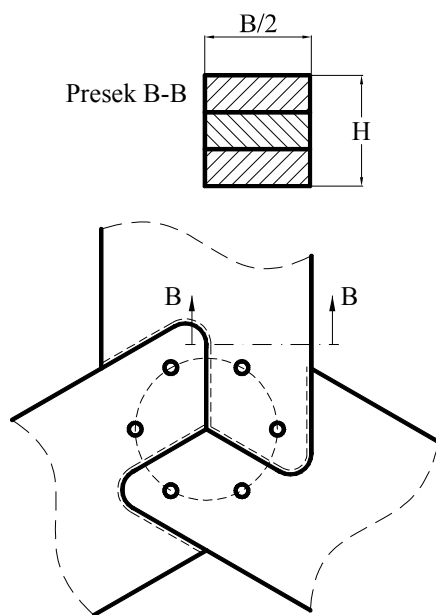
Слика 10

Код елисе код које није остварено преклапање слојева, сваки крак је практично независан у погледу прихватања одговарајућих оптерећења. Једина међусобна веза кракова се остварује лепљеним спојевима по дебљини елисе на належућим површинама кракова (приказано испрекиданом линијом на слици 10).

Критични пресек оваквог крака је, практично, на почетку његовог сужења и обележен је на слици 10. Ширина крака на овом месту је  $B/2$ , а дебљина  $H$ .

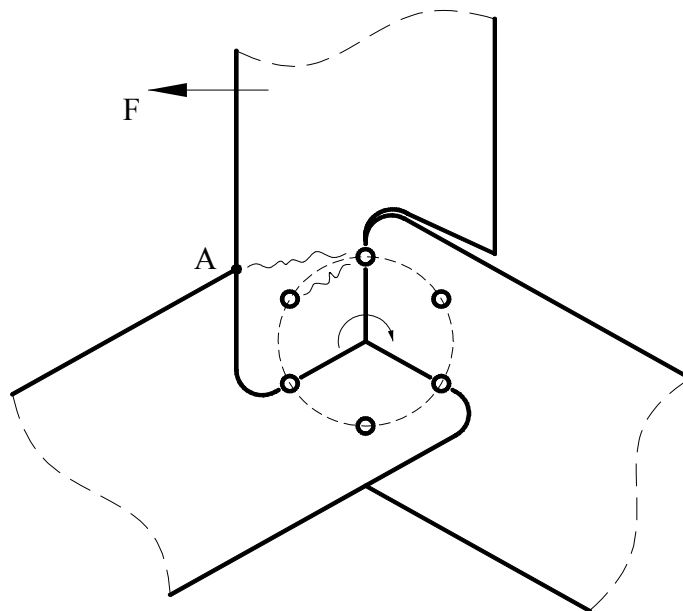
Слика 11

Оствареним положајем отвора за вијке на поломљеној елиси је постигнуто да сваки крак у критичном пресеку има по целој дебљини полукружно “удубљење” полупречника 4.25 mm. Тај полукружни зарез представља значајан извор концентрације напона за савијање и истезање у кореној зони крака. Процена пораста оптерећења у кореном пресеку крака услед тог извора концентрације напона извршена је на основу дијаграма датих на Figure 4. 1 и 4.2 у / 3 /.

На основу геометријских података произилази да тај зарез проузрокује напон који је око 3 пута већи од номиналног напона у пресеку. Ефекат овог извора концентрације напона је појачан близином другог извора (прелазни радијус на шири део крака), док десни смер обртања елисе још више потенцира ефекат ове концентрације (слика 11).

Пошто се елиса обрће у десну страну, сила отпора делује у леву страну и тако моментом савијања врши обртање крака око тачке А. На тај начин се врши “отварање” крака коме се једино супротставља лепљени спој на тој додирној површини два крака. Међутим, тај лепљени спој је овим оптерећен на истезање, а то је за сваки лепак неповољнији случај оптерећења него смицање. Отварање на месту полукружног зареза може да изазове додатно оптерећење које се манифестује ширењем прскотине ка суседном везном елементу или ка тачки А.

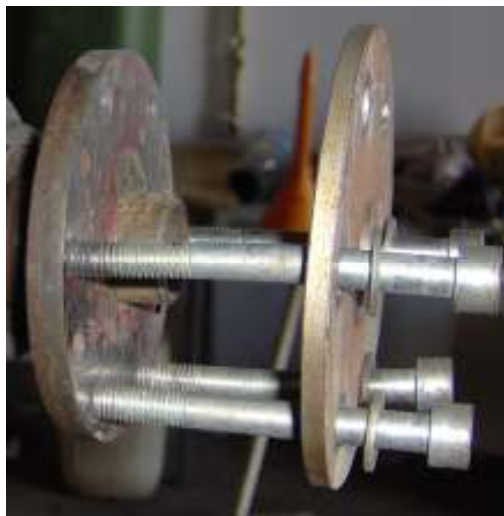
Слика 12

Вијци који се налазе у отворима избушеним на споју кракова су због независног рада сваког крака практично искључени из прихвата обртног момента. То аутоматски значи додатно оптерећење осталих везних елемената.

На слици 12 се виде неки од тих вијака који су остали у главчини после лома елисе. Види се да је вијак који је у првом плану видно искривљен, што је вероватно последица поменутог додатног оптерећења. Испод њега се види њему суседни вијак који није деформисан, па се може претпоставити да се он налазио на месту сучељавања два крака.

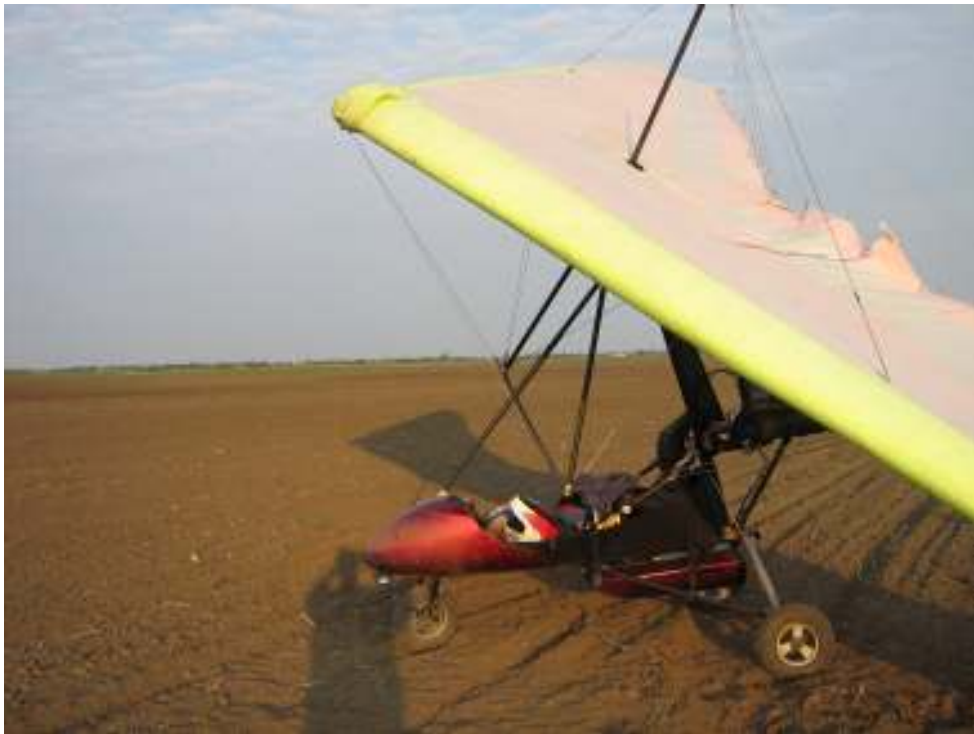
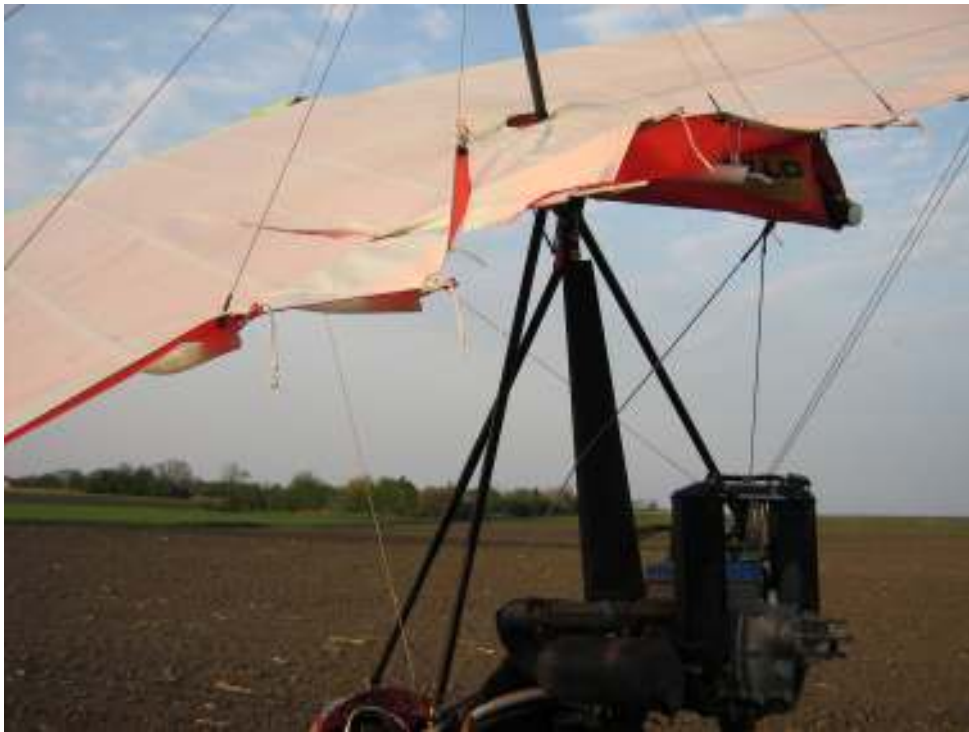
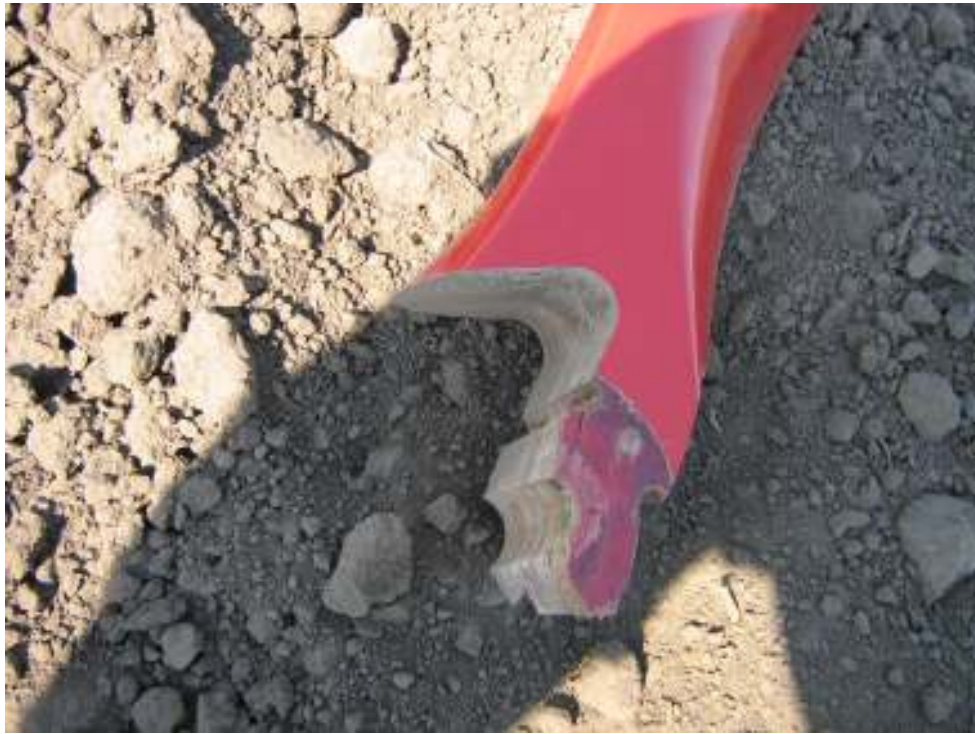
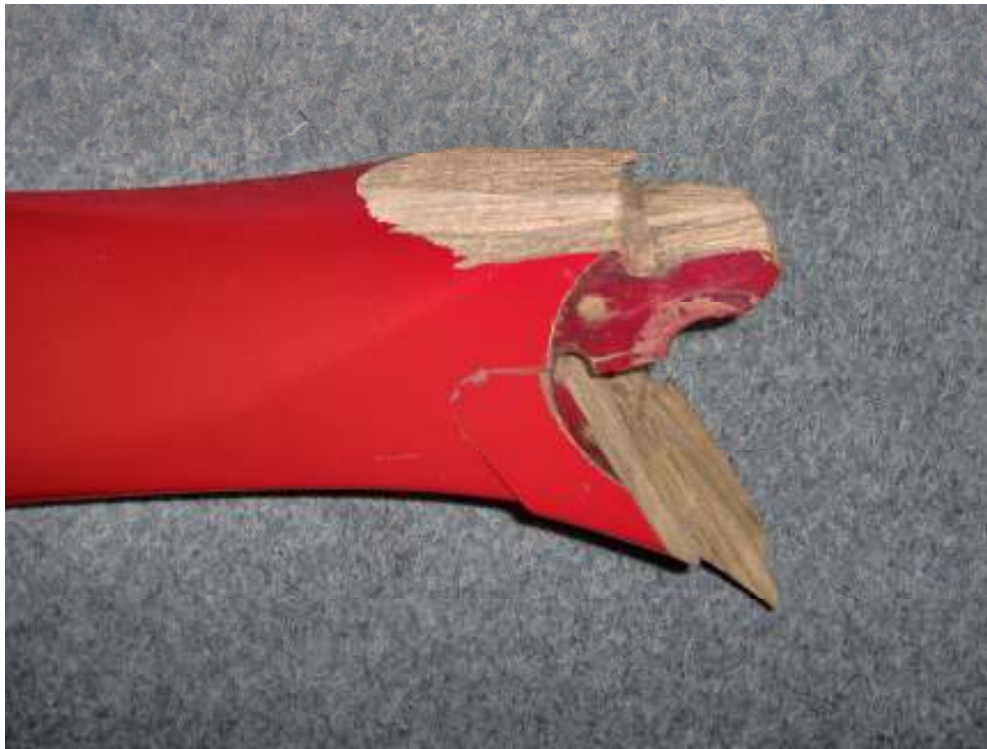
ПРИЛОГ  
ФОТОГРАФИЈЕ СНИМЉЕНЕ НА МЕСТУ УДЕСА

У удесу је потпуно уништена елиса, поцепано је платно (дакрон) на левом крилу змаја, у зони изнад елисе, према излазној ивици крила, а гондола (троколица) је претрпела мања оштећења.
