**AIR ACCIDENT INVESTIGATION COMMISSION  
КОМИСИЈА ЗА ИСПИТИВАЊЕ УЗРОКА  
УДЕСА У ЦИВИЛНОМ ВАЗДУХОПЛОВСТВУ**

**ИЗВЕШТАЈ О УДЕСУ  
№ АСС 6/1-01-010/2007-13/2**

<b>Једрилица:</b>	<b>DG-101G</b>
<b>Ознака регистрације:</b>	<b>S5-3051</b>
<b>Корисник:</b>	<b>Приватни</b>
<b>Власник:</b>	<b>Корошки аероклуб- Словениј Градец</b>
<b>Место удеса:</b>	<b>Околина Зрењанина</b>
<b>Датум удеса:</b>	<b>16.07.2007. године</b>
<b>Време удеса</b>	<b>16.10 часова ( LT )</b>

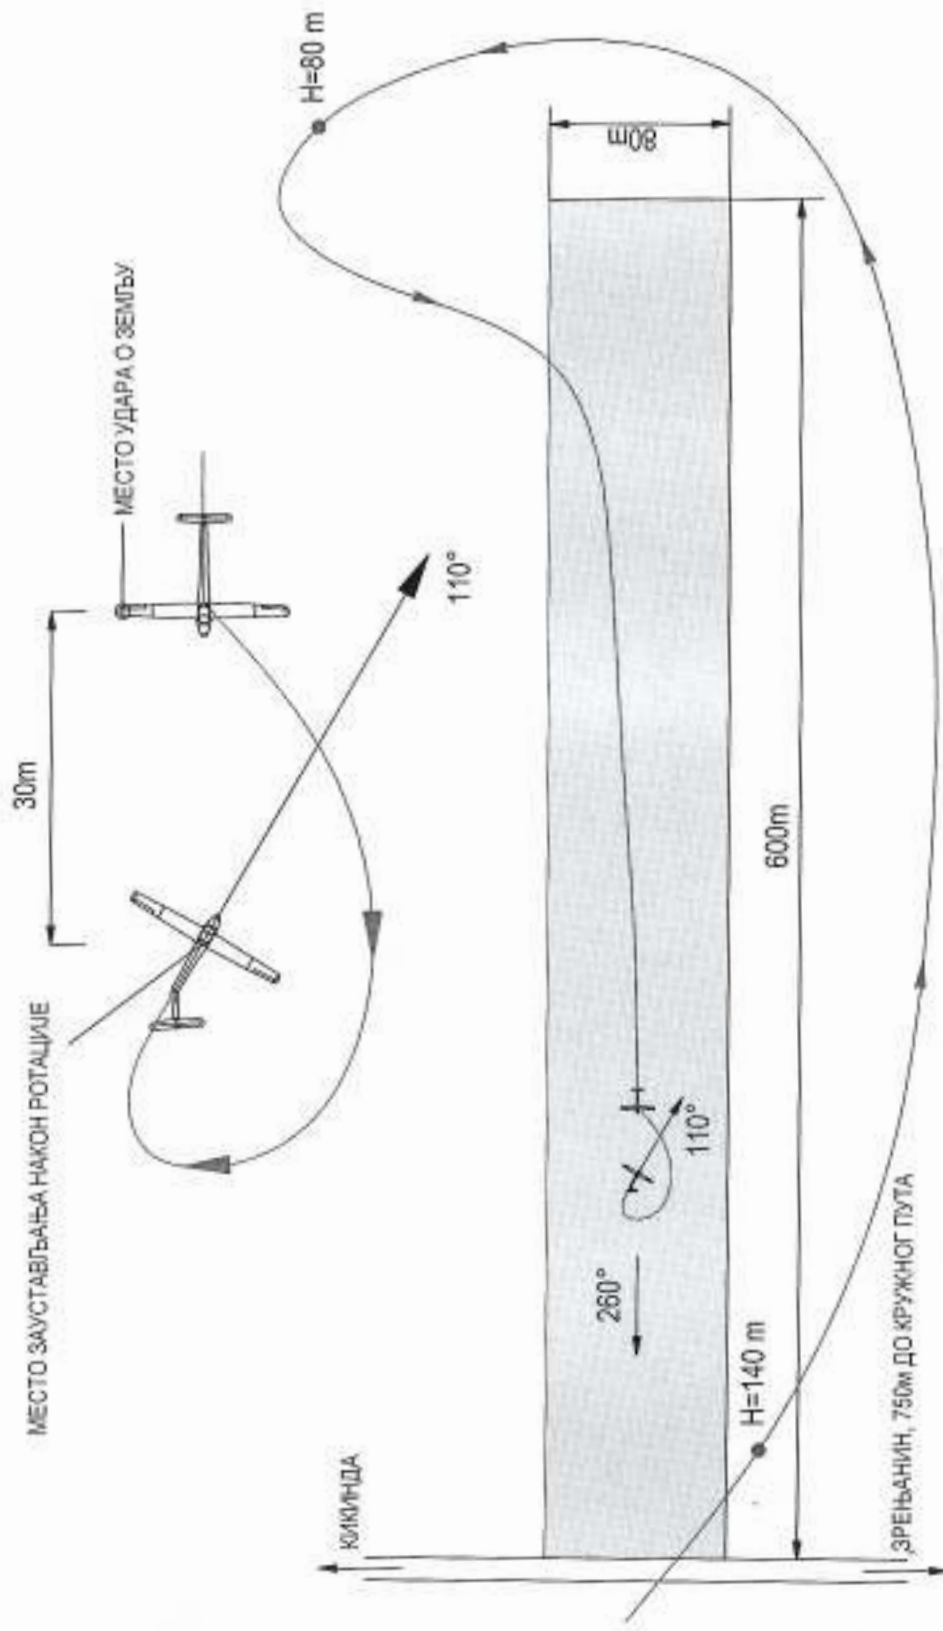
СКИЦА МЕСТА УДЕСА ЈЕДРИЛИЦЕ DG-101G, РЕГ. ОЗНАКЕ S5-3051

Комисија је извршила увиђај на месту удеса истог дана око 19 часова. Олупина се налазила на око 200 m од краја оранице, окренута у смеру 110<sup>0</sup>, са преломљеним трупом, подигнутим десним крилом и левим крилом наслоњеним на земљу. На око 30 m испред једрилице постоји траг удара терминезона десног крила о земљу, величине 0,8 x 0,4 m, дубине 0,15 m. Скица места удеса и фотографије оштећења једрилице дати су у Прилогу 1 и 2 Извештаја.

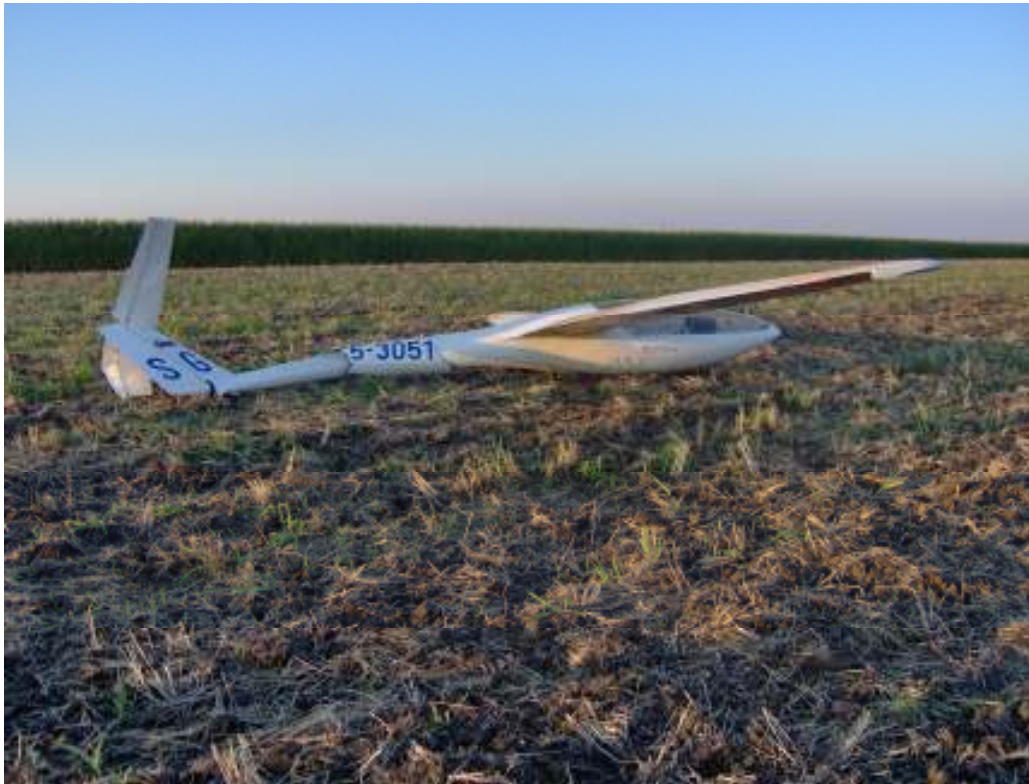
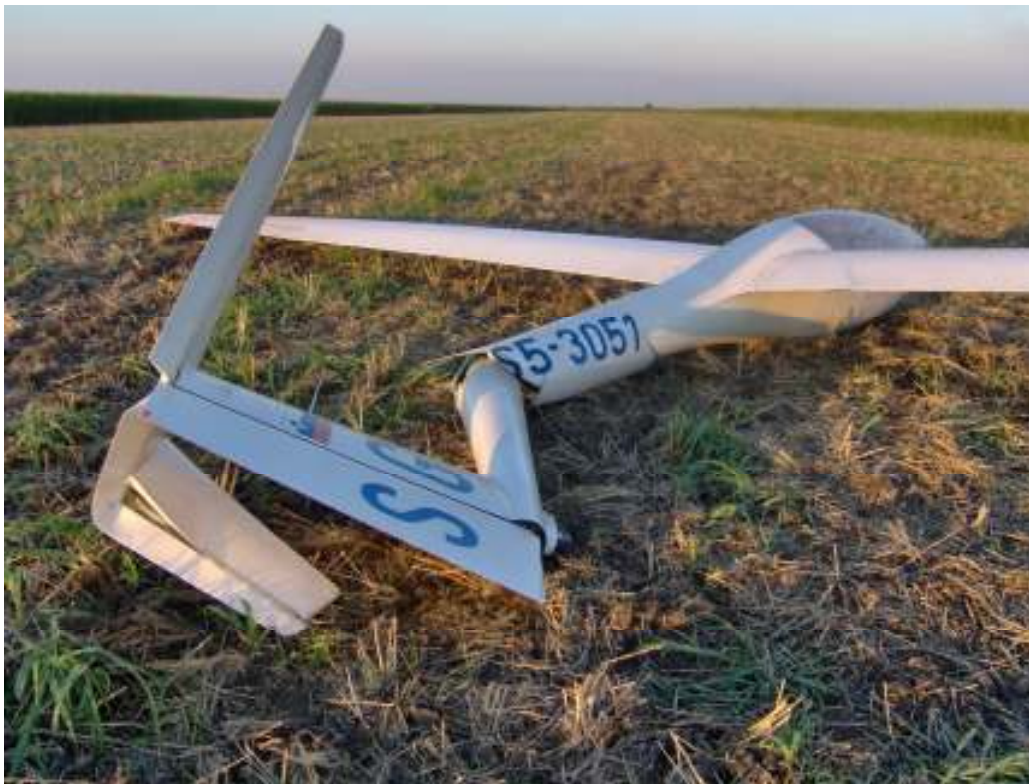
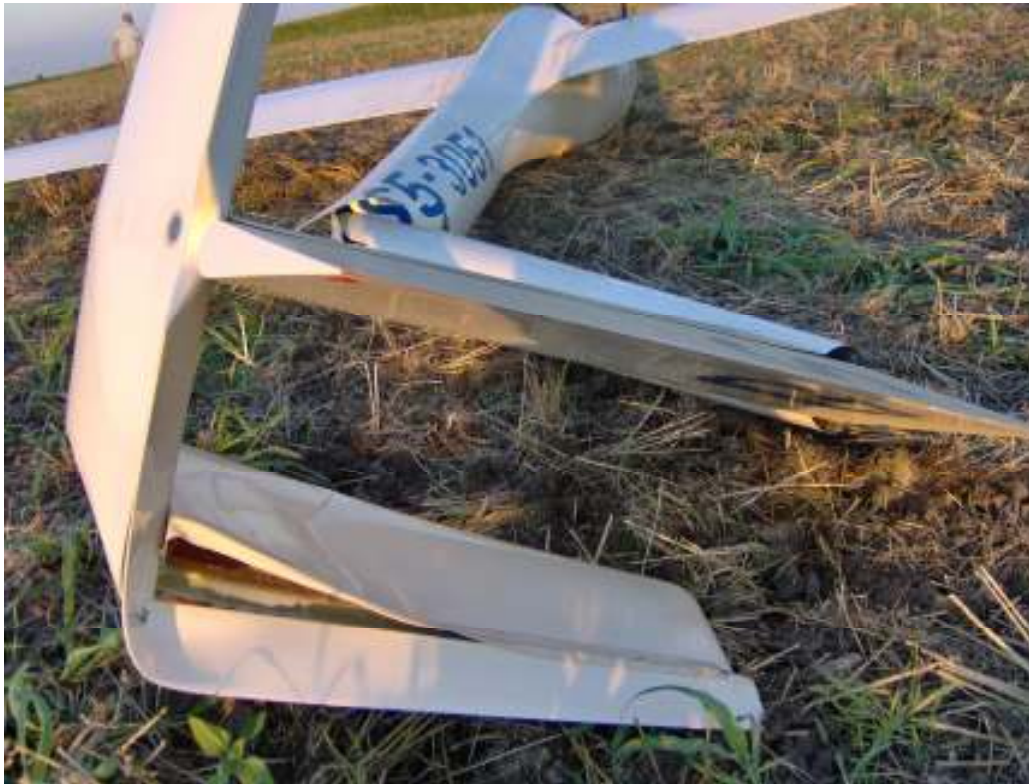
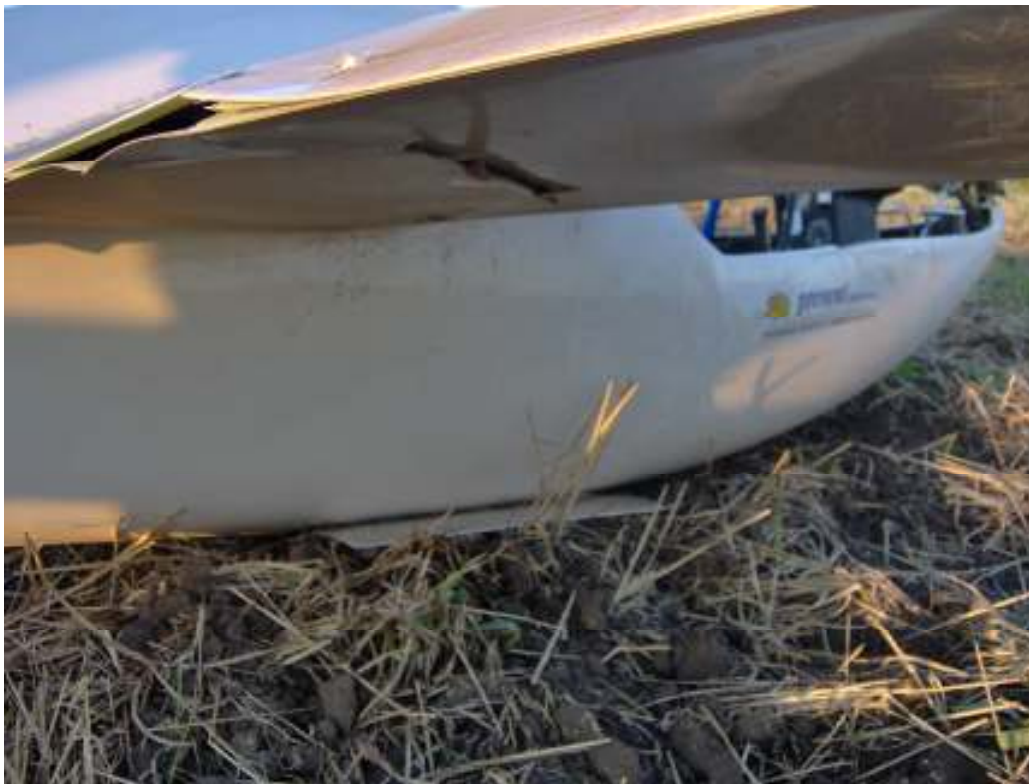
ПРИЛОГ 2  
ФОТОГРАФИЈЕ СНИМЉЕНЕ НА МЕСТУ УДЕСА

Једрилица је претрпела знатна оштећења - преломљен је труп једрилице, оштећене су вертикалне и хоризонталне површине репа као и оба крила.

Удар једрилице о терен терминезоном десног крила приликом ванаеродромског слетања.

Да би се избегло да до удеса поново дође услед истих или сличних узрока, Комисија предлаже да се са узроком овог удеса упознају сви пилоти у организацијама ваздухопловног једриличарства у Републици Србији.

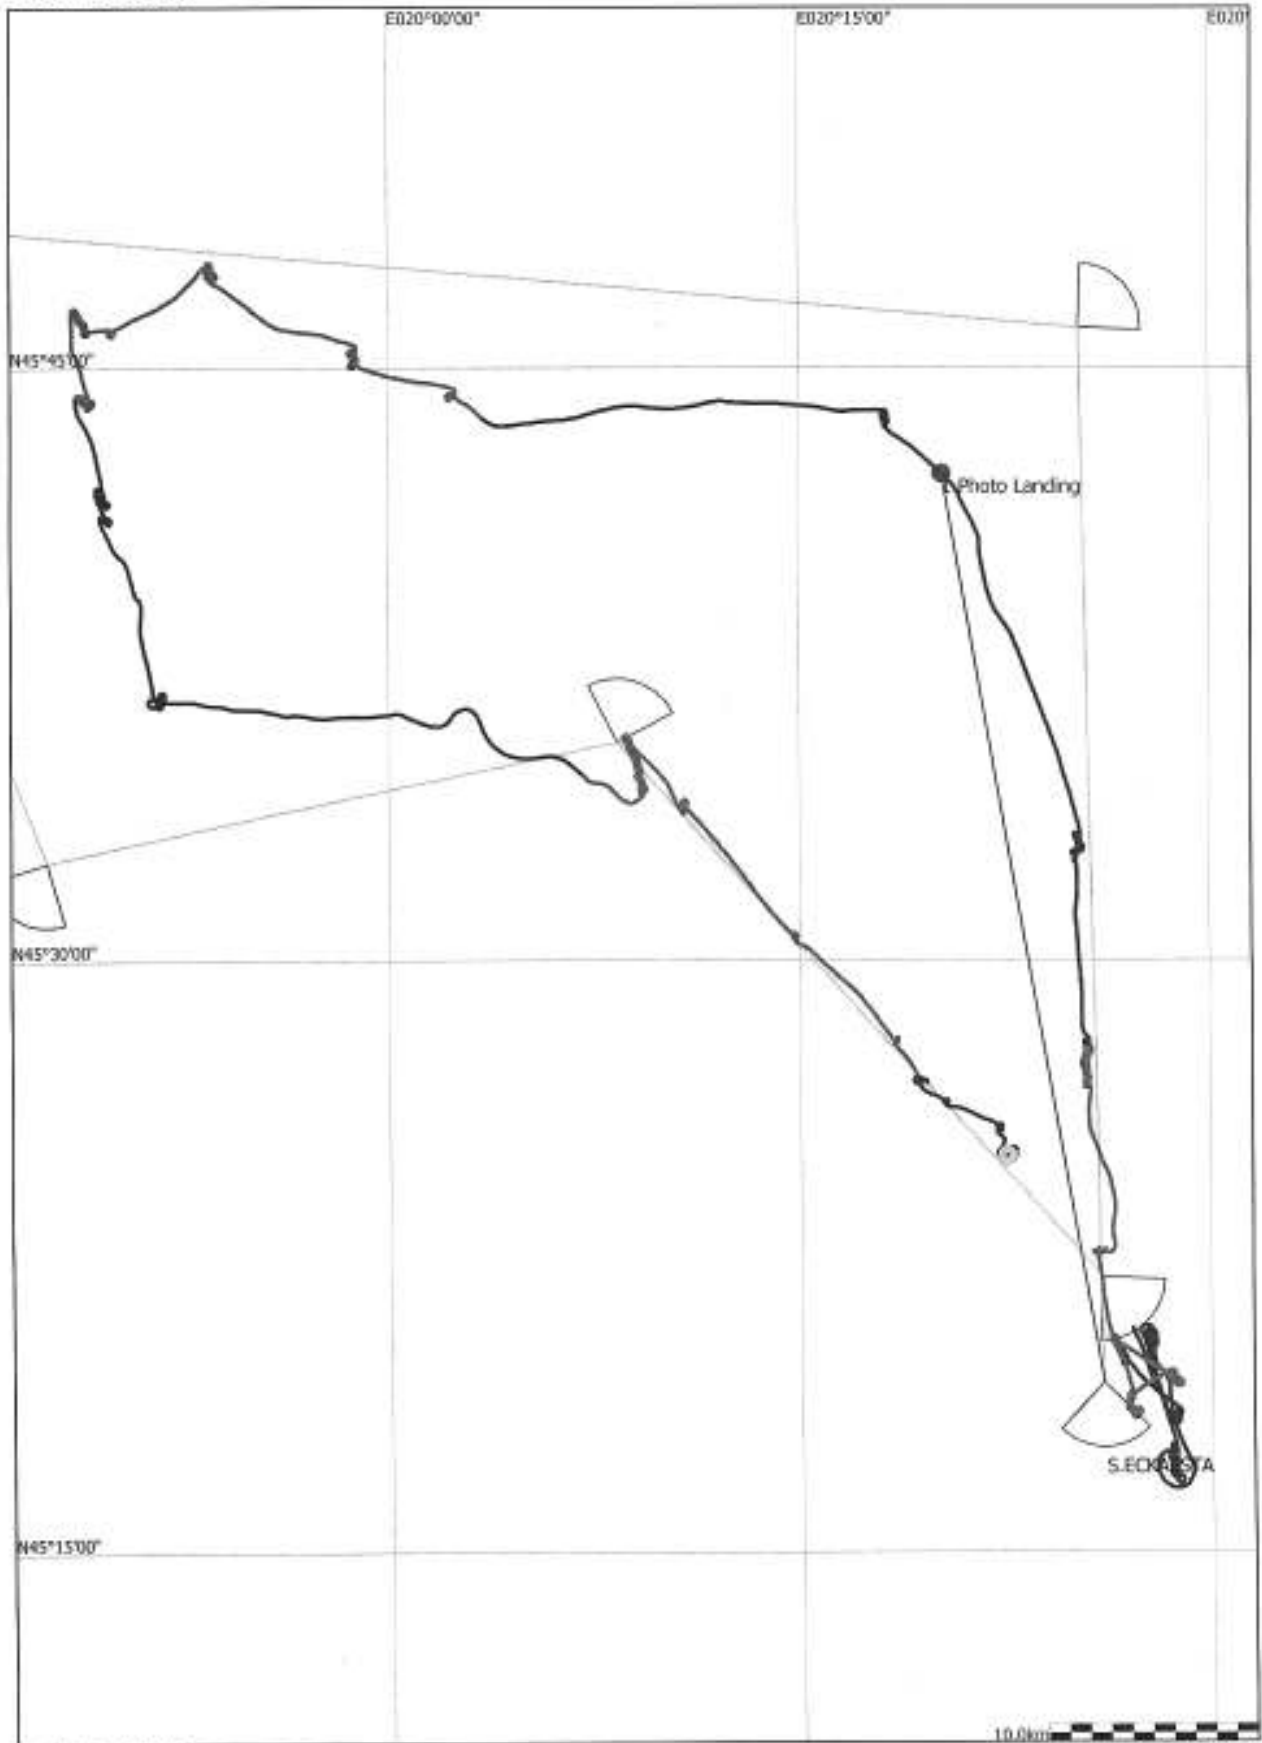
ПРИЛОГ 3  
ПУТАЊА ЛЕТА

Пилот једрилице DG-101G, регистарске ознаке S5-3051 је полетео у 12.54, као последњи од 15 такмичара. На регистратору лета забележени су параметри лета у времену од 13:00:17 до 16:09:04 часова. Лет се одвијао према путањи датој у Прилогу 3.

Комисија је извршила анализу података добијених са регистратора параметара лета и закључила да је пилот у последњих 15 минута лета стално смањивао висину, и то са 985 m, која је забележена у 15:55:10 часова, на 127 m, која је и последња забележена висина (у 16:09:04 часова) на регистратору лета.
