**AIR ACCIDENT INVESTIGATION COMMISSION
КОМИСИЈА ЗА ИСПИТИВАЊЕ УЗРОКА
УДЕСА У ЦИВИЛНОМ ВАЗДУХОПЛОВСТВУ**

**ИЗВЕШТАЈ О УДЕСУ
№ АСС 6/1-01-010/2007-3/12**

Авион:	SSM-X100 "MOOSE"
Ознака регистрације:	YU-ZBT
Корисник авиона:	Приватни
Власник авиона:	Приватни
Место удеса:	Околина аеродрома Ченеј, Нови Сад
Датум удеса:	16.05.2007. године
Време удеса	19.00 часова (LT)

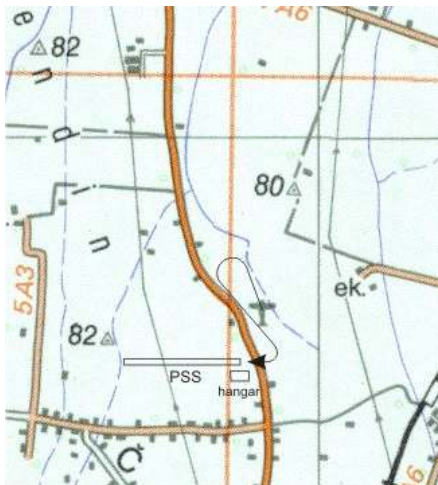
Сл. 1 Трајекторија лета

- Након полетања, пилот изводи леви заокрет за 180 степени и врши укључење на позицију тзв. „4. заокрет за слетање у 090“ на терен поред хангара Аероклуба „Рода“,
- По изласку у правац за слетање, пилот врши парирање јаког бочног ветра „укрштањем“ команди нагиба и правца, уз извлачење флапса у положај за слетање. Приликом ротације авиона (равнање са придржавањем), пилот изравнава авион на већој висини од потребне и придржавање врши на већој висини. Услед појачаног ветра долази до брзог губитка брзине и самим тим и узгона авиона, авион бива превучен и удара о тле,

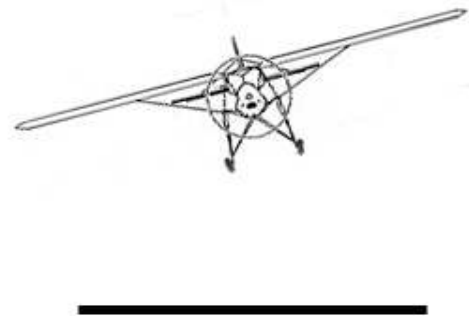
Сл.2 Положај авиона непосредно пре удара о тле (поглед спреда)

- У прилазу са укрштеним командама авион има одређен нагиб у односу на хоризонт (у овом случају авион је имао десни нагиб, слика 2), те због тог нагиба удара прво десном ногом стајног трапа о тле,
- Долази до лома упорнице десне ноге стајног трапа, и пада авиона на десно крило. Пилот није купирио мотор, те након лома упорнице десне ноге стајног трапа и губитка брзине услед успорења авиона, долази до контакта елисе са тлом и њеног лома, уз вероватно стајање мотора, а затим и лома упорнице леве ноге стајног трапа,
- Авион се ангажује у десну страну и удара централним делом трупа о тло. Затим, наставља клизање по трави (детелина) и зауставља се након 32 метра, уз ивицу ПСС.
- Пилот напушта кабину авиона, телефоном обавештава пилота који је у претходном лету био у улози инструктора о удесу, а затим предузимају мере делимичне оправке стајног трапа, како би авион превукли до хангара.

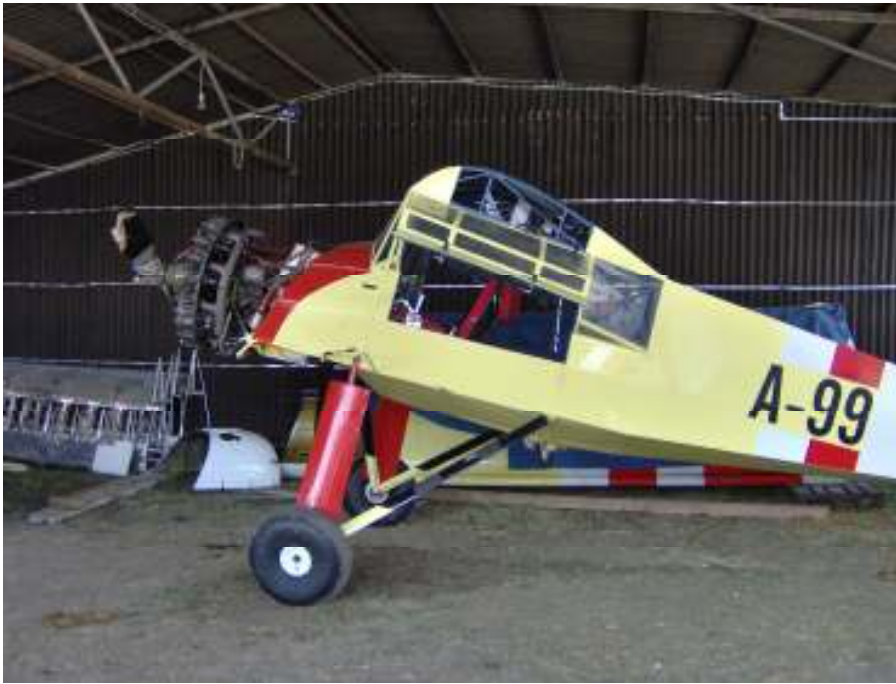
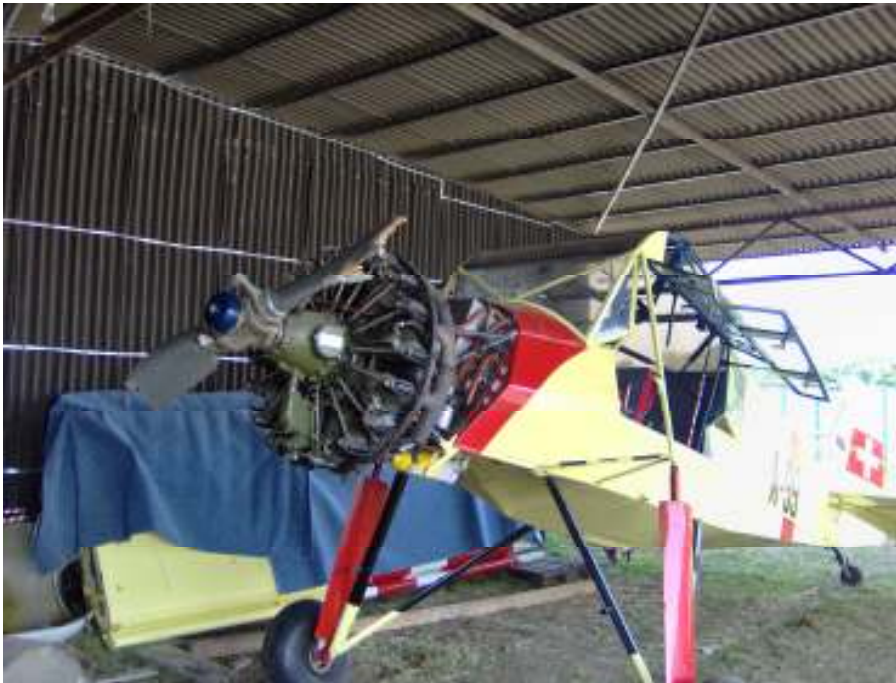
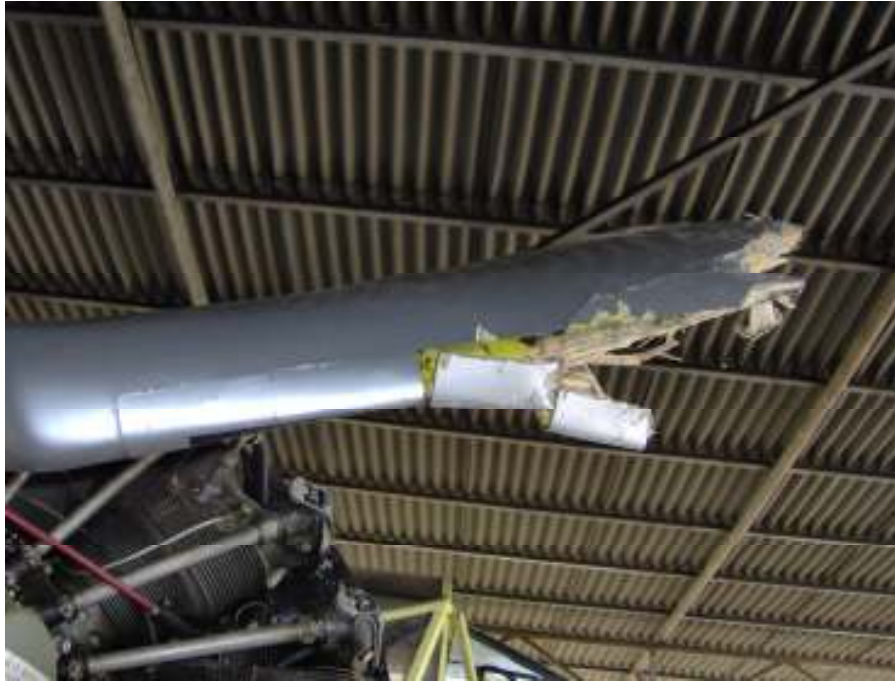
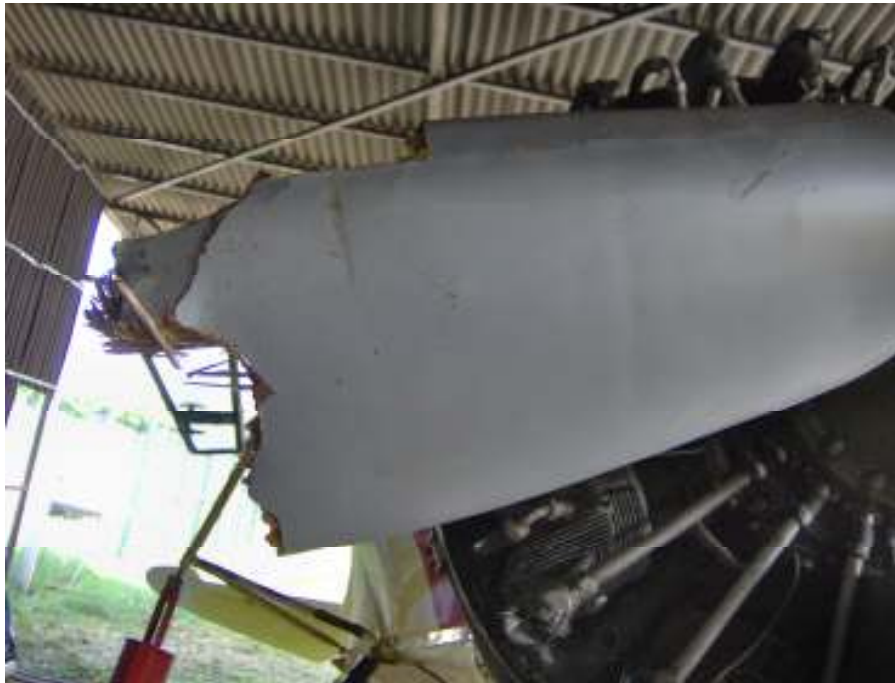
Елиса је уништена, оштећен је доњи капотаж и издувна цев мотора, труп и крај десног крила, поломљене су обе упорнице стајног трапа.

Оштећења елисе

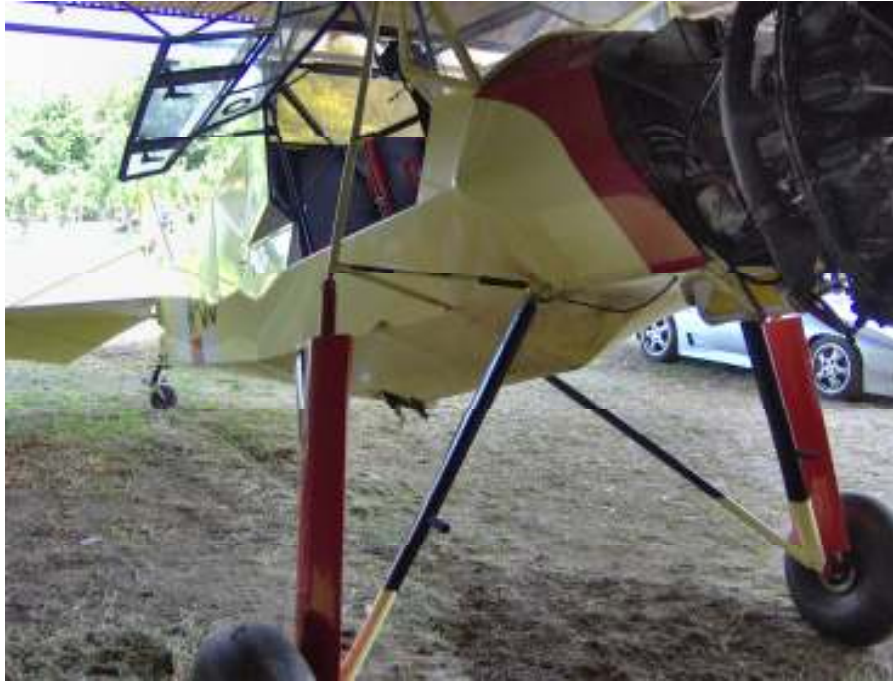
Одмах након удеса, пилот је, уз помоћ пилота који је у претходном лету био инструктор, заварио поломљене упорнице главних ногу стајног трапа и превукао авион у оближњи хангар Аероклуба „Рода“, где је извршена демонтажа крила. Удес је пријављен Комисији тек 19.05.2007. године. Комисија је прегледала место удеса и утврдила да на удаљености од око 150 m од прага стазе на коју је извршено слетање, дуж осе стазе, постоје три трага од удара елисе, међусобно удаљена око 2 m, а затим у траг дужине око 40 m, који у луку иде од осе до десне бочне ивице стазе, према ораници, где се авион, након удеса зауставио. Бочно, на удаљености од око 20 m од првог трага удара елисе, под углом од 45° напред, Комисија је пронашла одломљени део једног крака елисе. Скица места удеса дата је у прилогу.

Упорнице стајног трапа након заваривања, после удеса

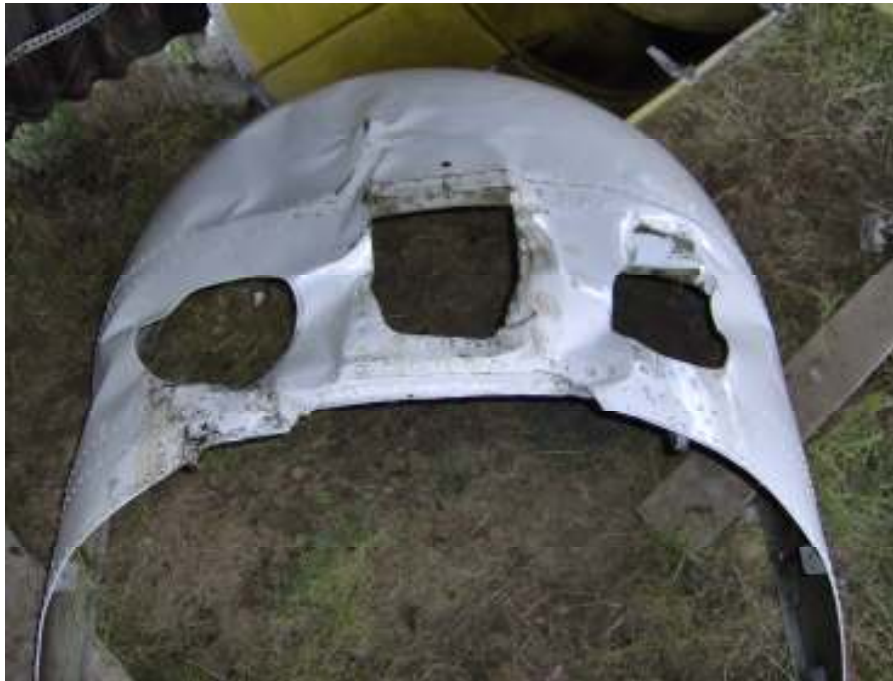
Оштећења капотажа мотора
