**AIR ACCIDENT INVESTIGATION COMMISSION
КОМИСИЈА ЗА ИСПИТИВАЊЕ УЗРОКА
УДЕСА У ЦИВИЛНОМ ВАЗДУХОПЛОВСТВУ**

ИЗВЕШТАЈ О НЕЗГОДИ

Авион:	Утва-66
Ознака регистрације:	YU-DLM
Корисник авиона:	SKY- Падобрански центар-Параћин
Власник авиона:	АК „Наша крила“ -Параћин
Место незгоде:	Близина аеродрома Давидовац, Параћин
Датум незгоде:	14.10.2007. године
Време незгоде:	17,06 часова (LT)

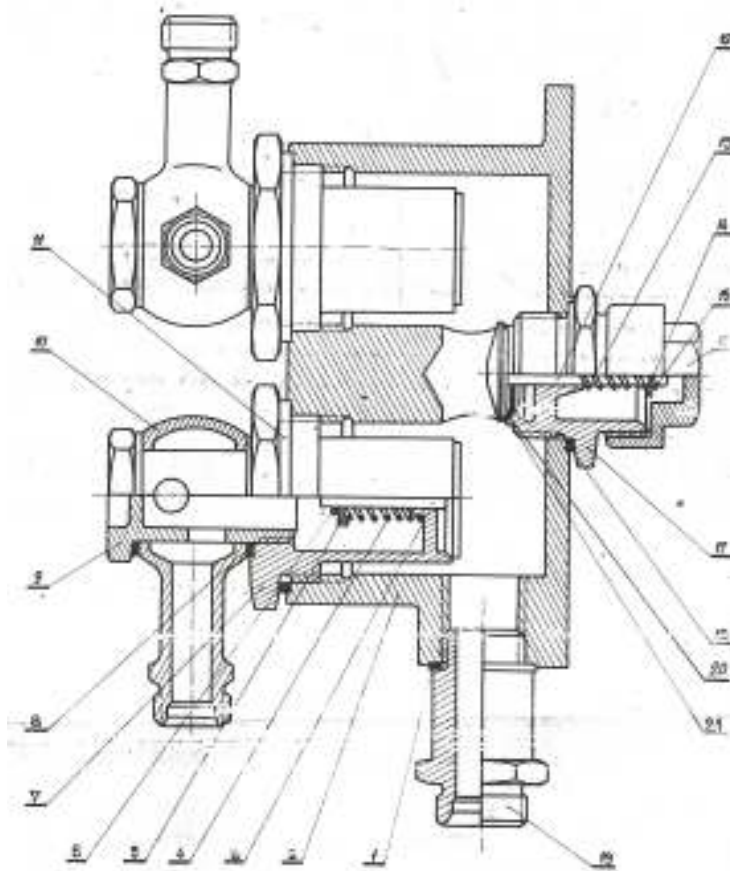
Сабирник горива, приказан на слици, ради на принципу разлике хидростатичког притиска горива у spremnicima.

Сpremници горива су са два пара цевовода спојени са паром навојних прстенова (11) и гориво преко њих долази у тела неповратних вентила (2). Пошто су spremници горива на већој висини од тела неповратног вентила, гориво својим хидростатичким притиском делује на печурке (3), помера их наниже и одлази преко одводног прикључка (19) ка моторској пумпи. Међутим, ако у једном од

spremника горива, из било ког разлога има више горива, висинска разлика у нивоу горива spremника даје и разлику у хидростатичком притиску горива која се манифестује на тај начин што гориво из одводне коморе делује са доње стране печурке неповратног вентила где је хидростатички притисак мањи и држи вентил затвореним све док се притисци не изједначе,

односно, док се нивои горива у spremницима не изједначе. Потом се други неповратни вентил отвара и spremници се подједнако празне.

- Преглед и провера сабирника горива и
- Провера тачности показивања количиномера горива,

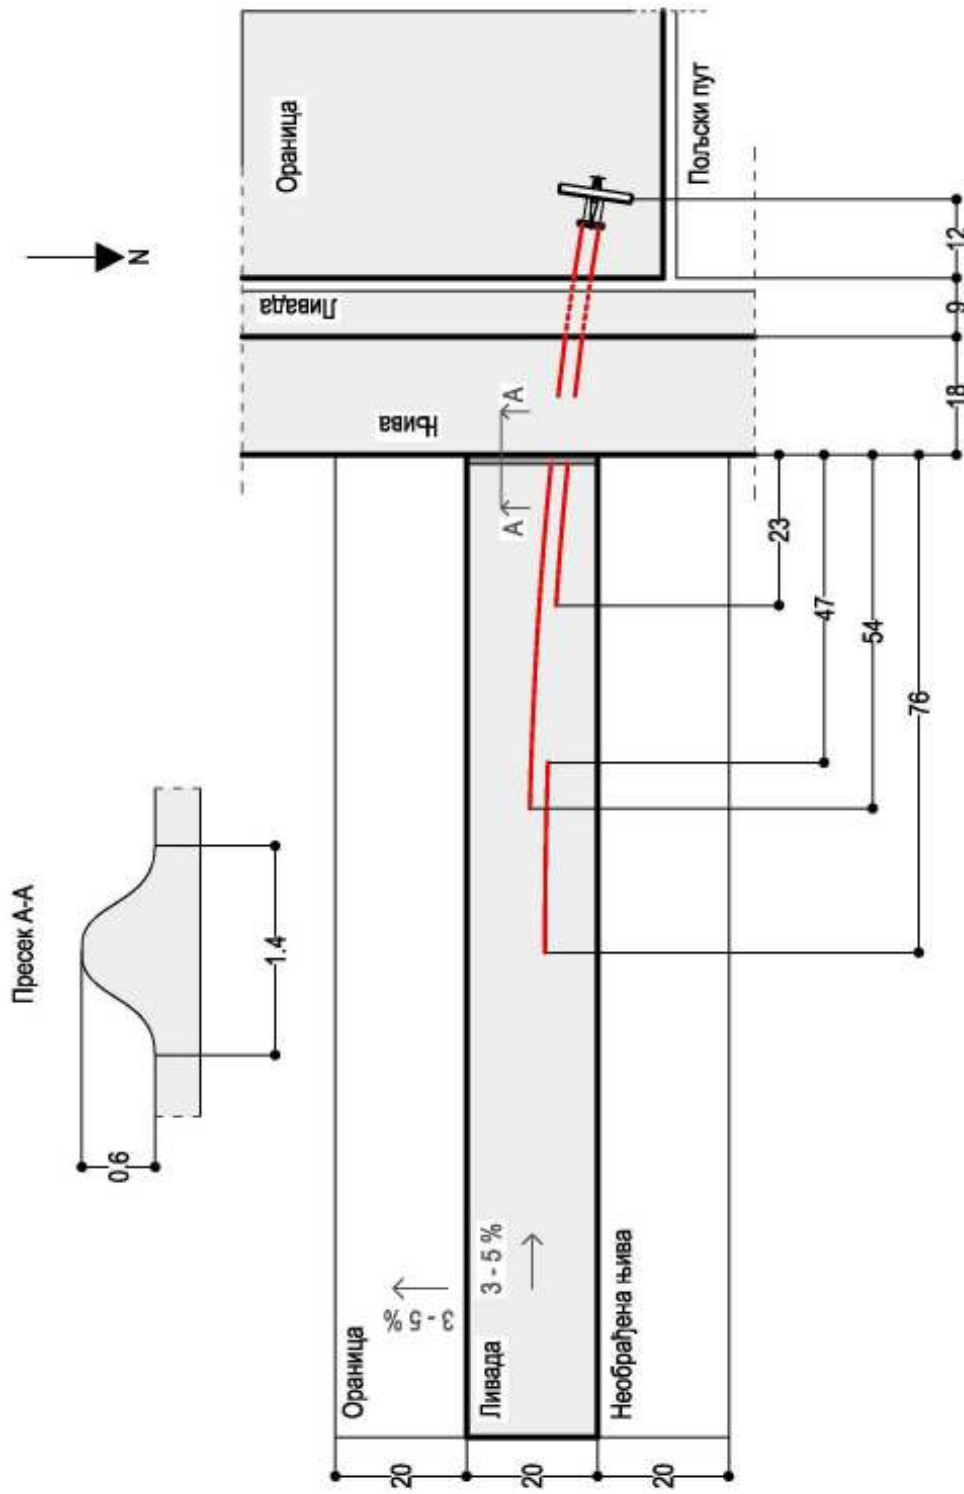
Принудно слетање је извршено на ливаду дужине око 110 m, ширине 20 m, која се простире у правцу запада, са узвишењем терена до 3%. Ливада се целом својом ширином завршава земљаним извишењем висине око 0,6 m и ширине око 1,4 m. Са леве стране терена простире се ораница, са нагибом од 3-5% у лево, а са десне необрађена њива са нагибом од 3-5% , обе исте дужине и ширине, као и терен. Након завршетка терена, под углом од 90°, простире се њива ширине 18 m, затим, паралелно, ливада ширине 9 m, пољски пут и ораница. Скица места незгоде дата је и Прилогу 2.

Авион је додирнуо тле на удаљености око 35 m од почетка терена а затим је, након наиласка на узвишење на крају терена, где је највероватније дошло и до лома репне ноге, одскочио око 9 m, затим прешао њиву, ливаду и пут и зауставио се у ораници, са носом ослоњеним на тле и са два крака елисе заривена у земљу.

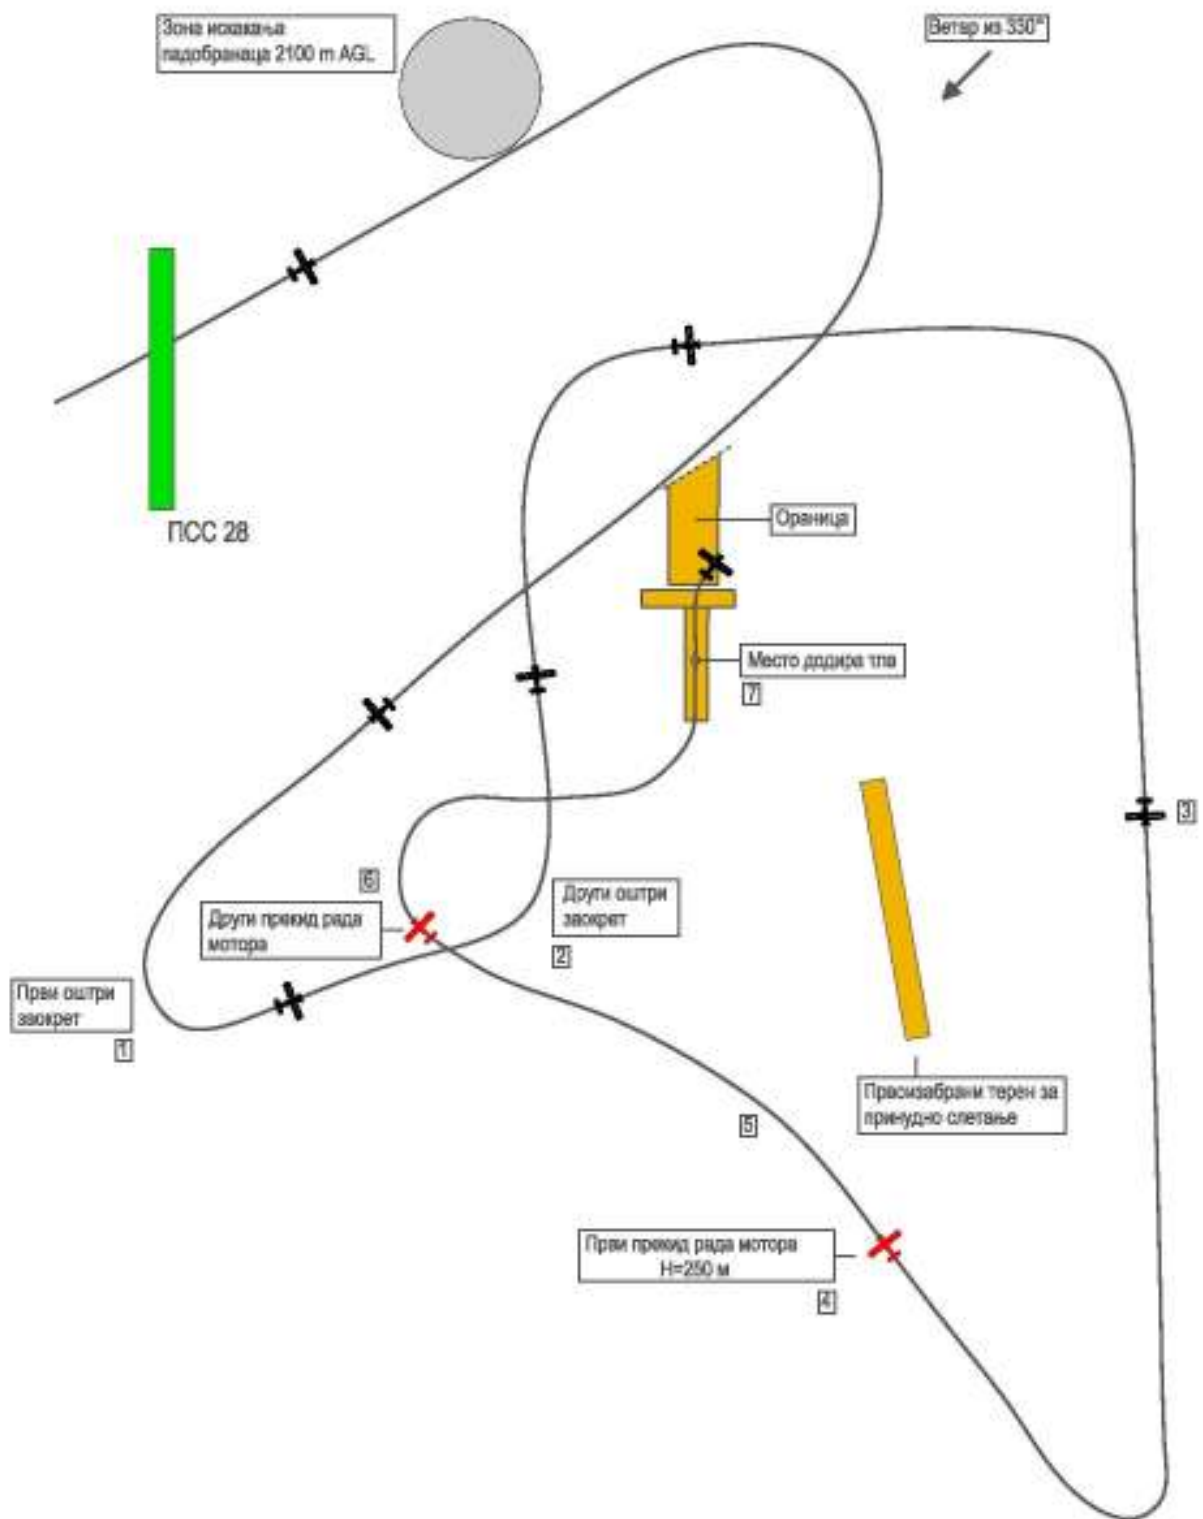
Током првих секунди након искакања, пилот је погледом пратио групу падобранаца, тако да је авион мењао курс из 330 лагано у 120. Доња база облака је била на 1200 m. Из курса 120, на висини око 1500 m, да би избегао улазак у облаке, пилот је направио нагли заокрет у лево, затим из курса око 330 још једном оштрије у курс око 270 а затим благо у десно, у курс 100, када је прочитао количину горива на показивачу десног spremника приближно 20 l. Све време авион је био у снижавању, брзином $V_i = 200-210$ km/h до висине од приближно 300 m и укључења у трећи заокрет школског круга аеродрома за ПСС 28.

Тада, на висини око 250 m, при брзини око 200 km/h, долази до губитка вучне силе елисе и промене звука мотора. Приликом пробе додавања гаса, мотор није реаговао. Пилот је јавио: „LM-принудно слетање“ и с обзиром да се налазио на позицији из које није био могућ долет до ПСС, изабрао је терен за принудно слетање. У благом заокрету у десно, мотор је „прихватио“ и наставио рад. Пилот је пребацио корак елисе на „Мали корак“ и усмерио авион према ПСС 28.

Међутим, на висини око 100-120 m дошло је до поновног прекида рада мотора. Пилот је оштрим заокретом у десно а затим блажим у лево изабрао нови терен за принудне слетање и принудно слетео на травнату површину, удаљену око 2 km десно и око 1 до 1,2 km испред прага ПСС 28. Укупно трајање лета износило је 18 минута. Скица тока лета дата је у Прилогу 1.

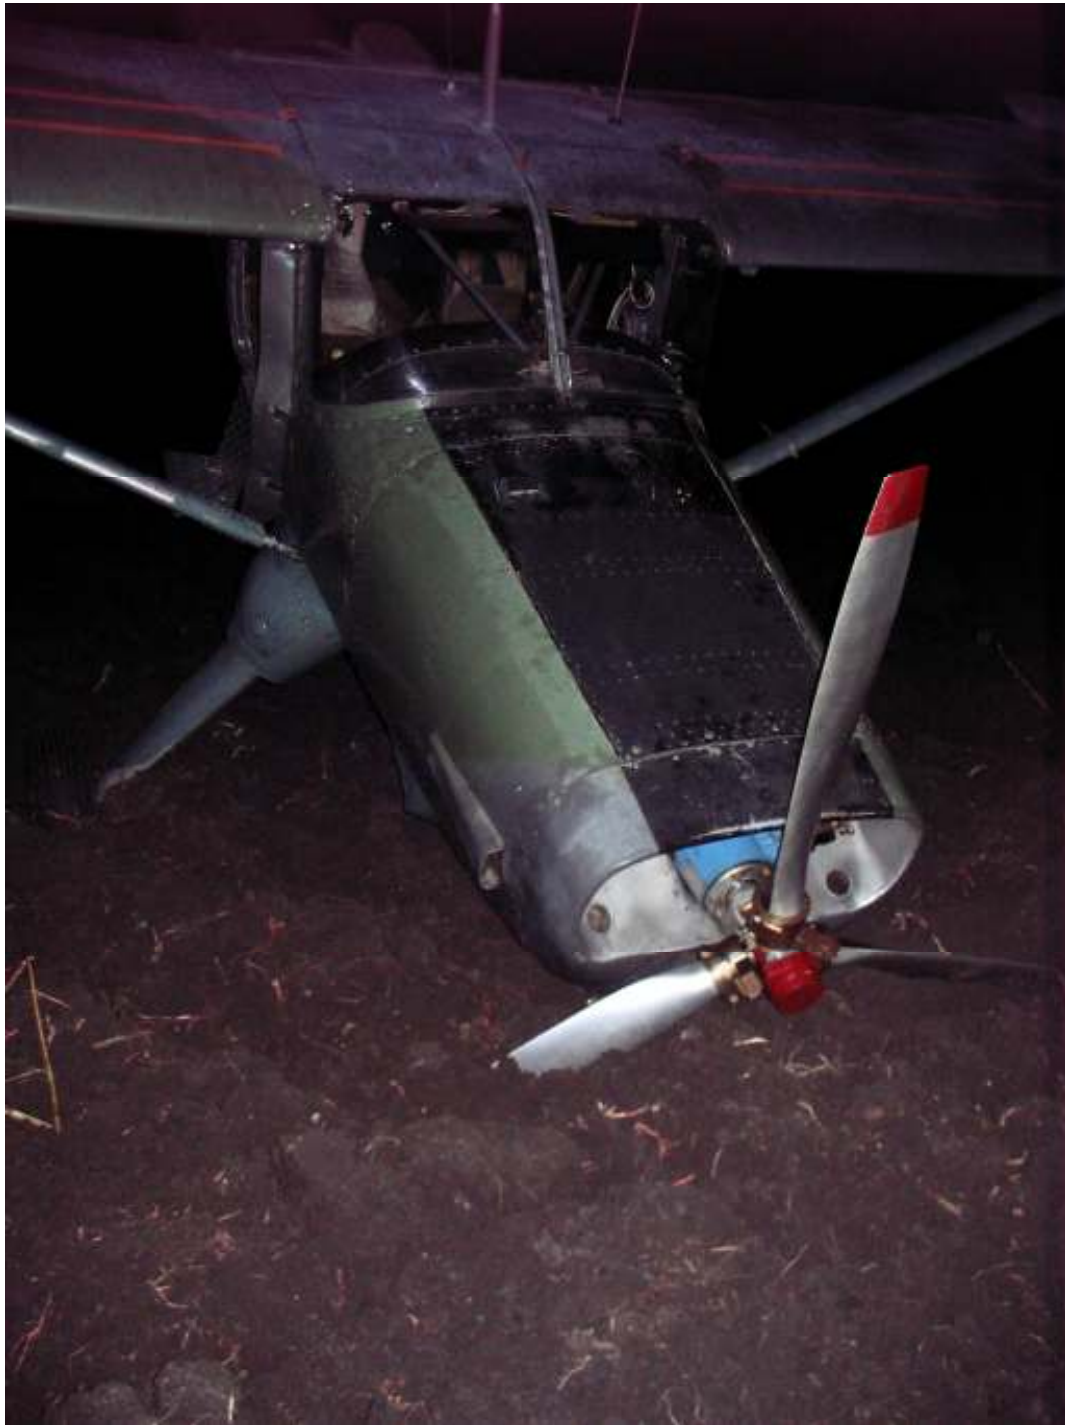
Сл. 1- Положај авиона након заустављања

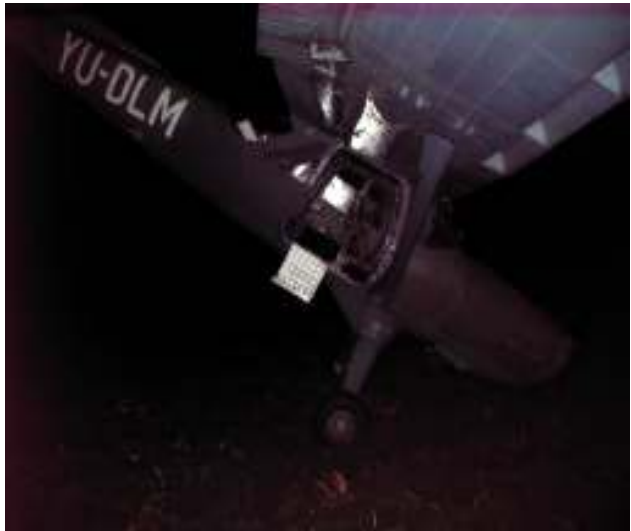
Сл 2 Положај авиона након заустављања

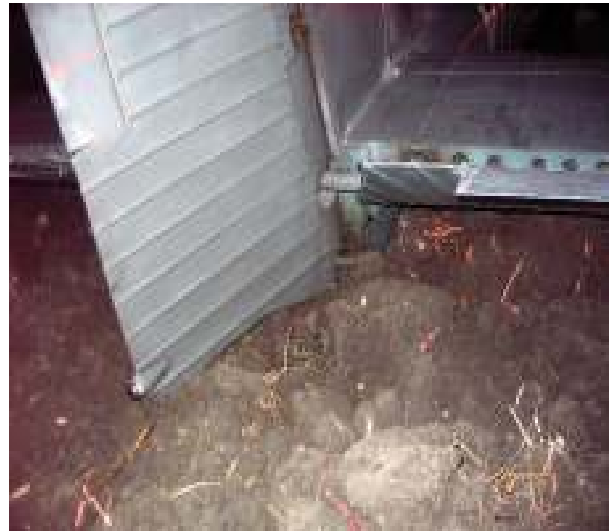
Сл. 3 Задњи део авиона

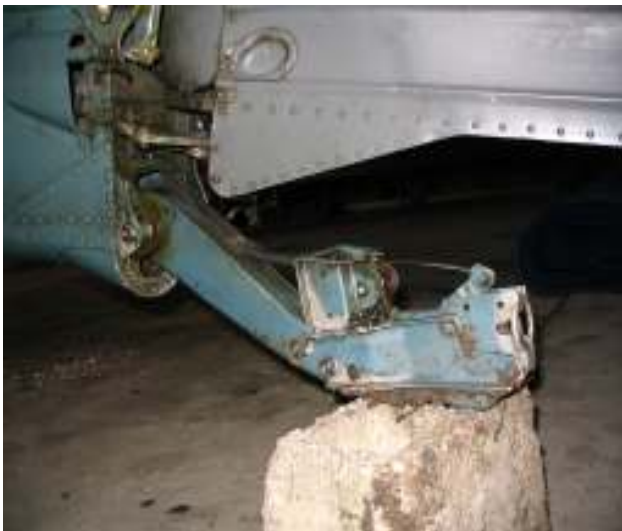
Сл.4 Оштећења репне ноге осовине

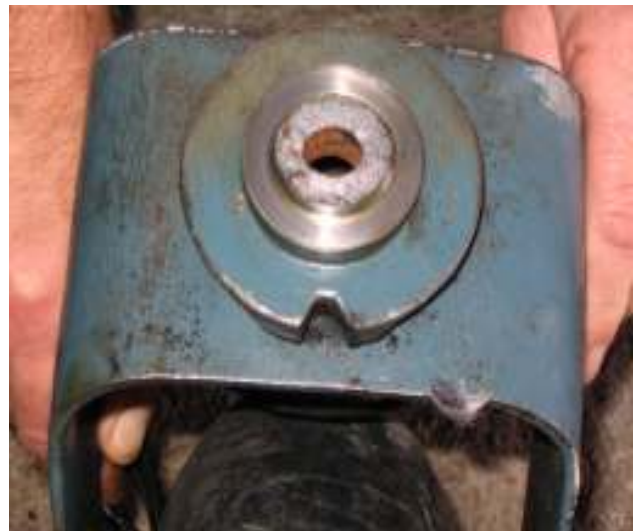
Приликом принудног слетања, авион је претрпео мања оштећења - преломљена је осовина виљушке репне ноге на месту аксијалног лежаја (Прилог 3, фотографија бр.5).

Сл. 5 Изглед преломљене површине виљушке репне ноге
