AIR ACCIDENT INVESTIGATION COMMISSION
КОМИСИЈА ЗА ИСПИТИВАЊЕ УЗРОКА
УДЕСА У ЦИВИЛНОМ ВАЗДУХОПЛОВСТВУ

ИЗВЕШТАЈ О УДЕСУ

| Ваздухоплов: | Параглајдер Advance-Sigma, класа DHV-2 |
| Место удеса: | Атар села Бучје, Општина Књажевац |

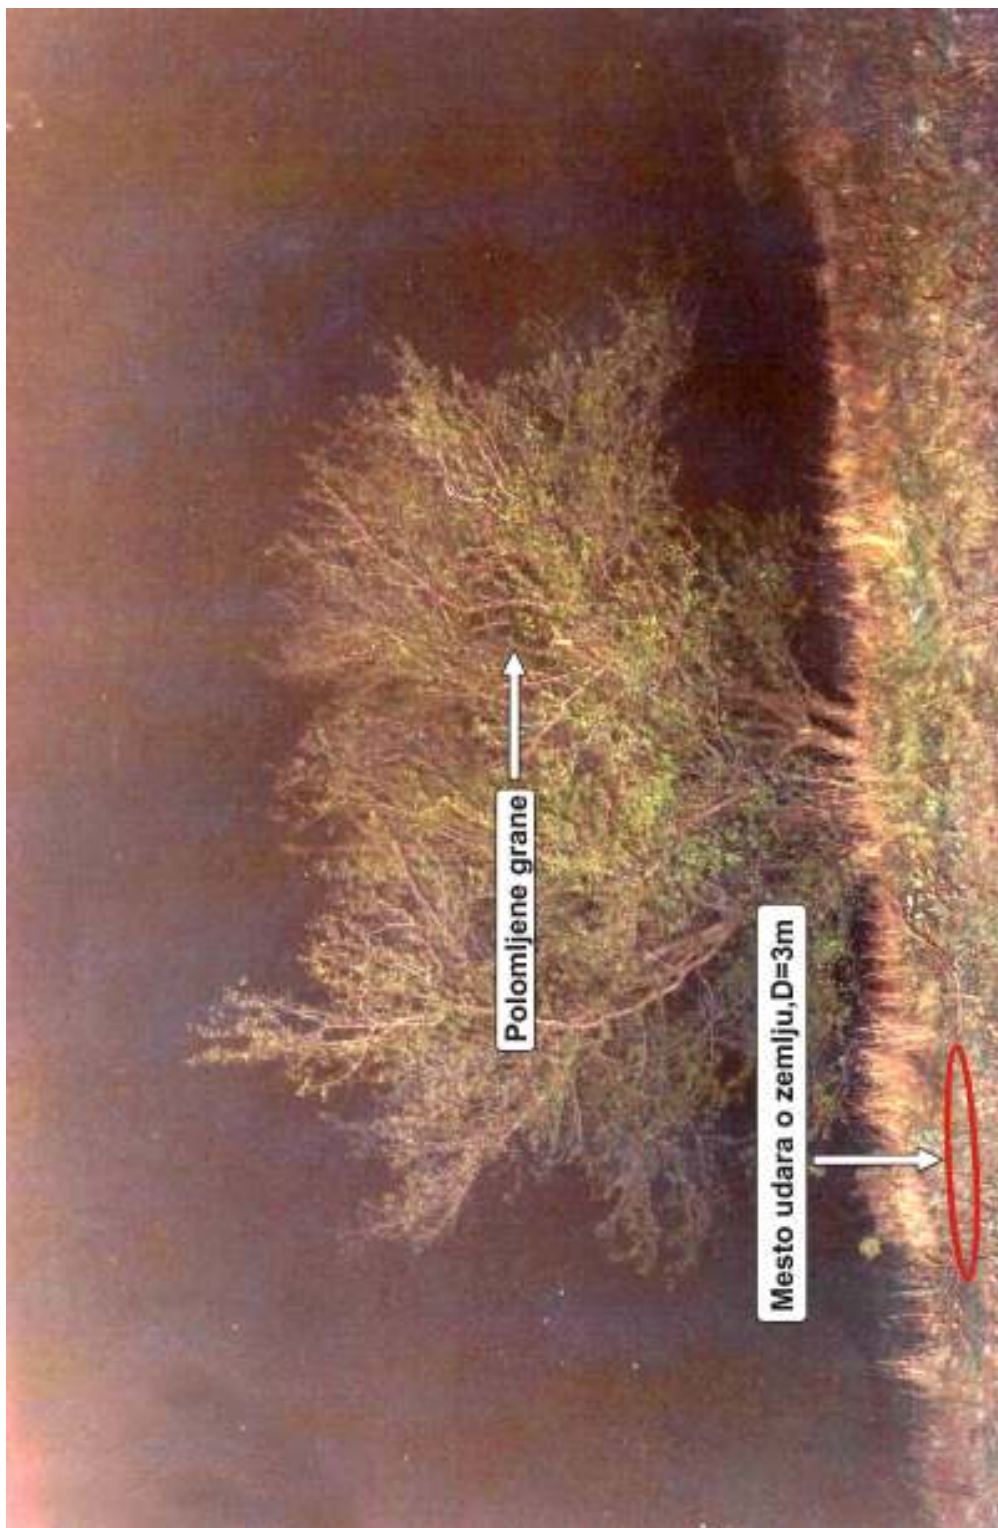
Место удеса

Слетање је извршено на ливаду са ниском травом, у атару села Бучје, у месту званом Ковачје, на око 500 м од села, са десне стране асфалтног пута Књажевац-Бољевац у правцу планине Тупижница. Координате места удеса су: N43°41'14", E022°07'28".

Прегледом места удеса утврђено је да је приликом приземљења, параглајдериста закачио дрво које се налази на међи са суседном ливадом и одломио неколико мањих грана, при чему се један део крила параглејдера задржао на крошњи дрвета. Испод стабла, на месту приземљења, у пречнику од око 3 m, постоје трагови угажене траве и неколико одломљених грана. Фотографије снимљене на месту удеса дате су у Прилогу 1.
