ДИРЕКТОРАТ
ЦИВИЛНОГ
ВАЗДУХОПЛОВСТВА
РЕПУБЛИКЕ СРБИЈЕ

КОМИСИЈА ЗА ИСПИТИВАЊЕ УЗРОКА
УДЕСА У ЦИВИЛНОМ ВАЗДУХОПЛОВСТВУ

ЗАВРШНИ ИЗВЕШТАЈ О НЕЗГОДИ

Авион:	CESSNA 172G
Ознака регистрације:	YU-DOT
Корисник авиона:	Приватни
Власник авиона:	Приватни
Место незгоде:	Аеродром Лисичији Јарак
Датум незгоде:	10.04.2008. године
Време незгоде:	19,20 часова (LT)

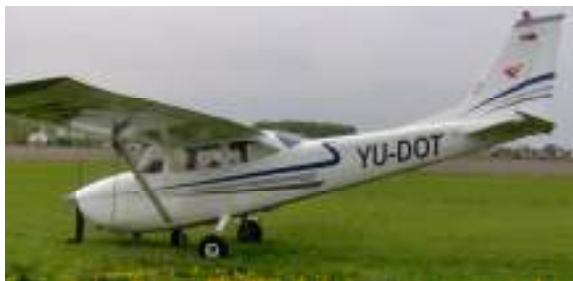
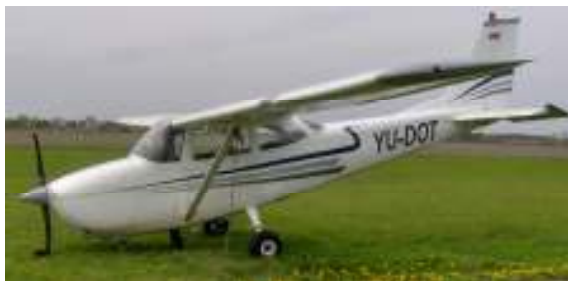
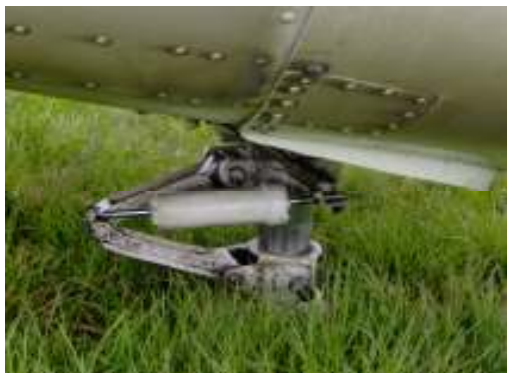
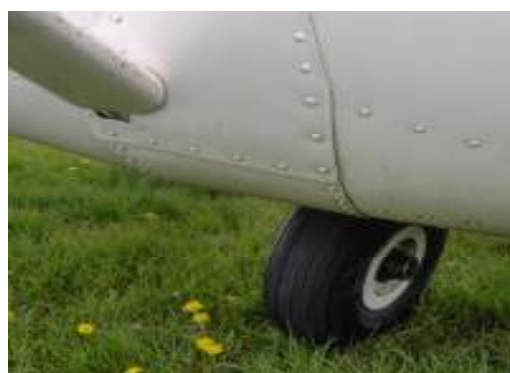
Авион се налазио у близини левих ограничитеља ПСС 15. Точак носне ноге налазио се испод предње трећине трупа авиона. Виљушка носне ноге била је заривена у терен након трага ровања дужине 25 cm, а елиса је начинила два уреза у терену.

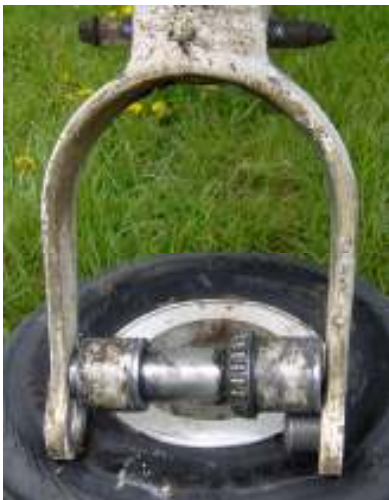
Слика 5

На виљушци носне ноге нису примећени никакви трагови лома или оштећења. Осовина точка са навученим дистантним чаурама и једним од лежајева точка налазила се у централном отвору на носном точку. На приближно 0,5 m лево од виљушке пронађена је у трави једна чаура (поз. 5 на слици 13). Нађени делови су „комплетирани“ и заједно са виљушком носне ноге приказани су на слици 5. На осовини, лежајевима као ни на чаурама нису пронађени трагови лома нити озбиљнијих оштећења.

На слици 9 је приказан облик виљушке за уобичајену (а) и *“heavy duty”* (б) варијанту носне ноге. Према облику виљушке (слика 5), Комисија је закључила да је код предметног авиона била монтирана уобичајена варијанта носне ноге.

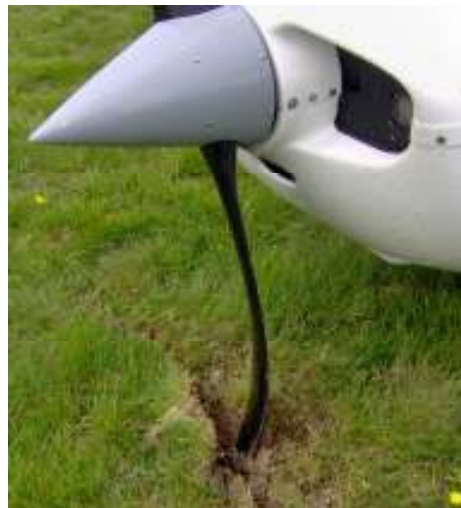
Слика 6

У незгоди је оштећена елиса (кракови елисе су деформисани и повијени уназад). Потребно је делимично растављање мотора ради детаљног прегледа.

Након заривања елисе у тло, као последица наставка кретања авиона, дошло је до деформисања и повијања кракова елисе (слика 6).

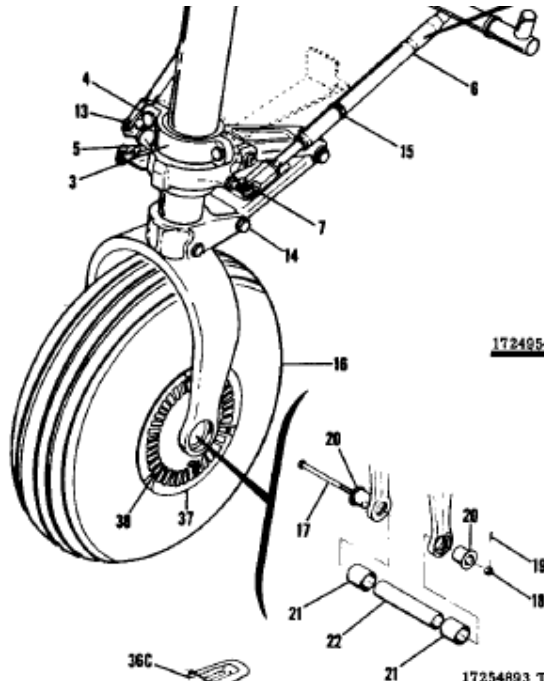
Слика 7

немају оштећења ... Лежајеве подмазати машћу, уградити и осигурати точак“. После сваког оваквог прегледа, у складу са Упутством за одржавање авиона /„ Service Manual“, Cessna Aircraft Co., Wichita, USA/, тачка 5-39 (е), приликом поновне монтаже точка, потребно је цео склоп повезати централним вијком, навртком и расцепком (позиције 17, 18 и 19 на слици 7).

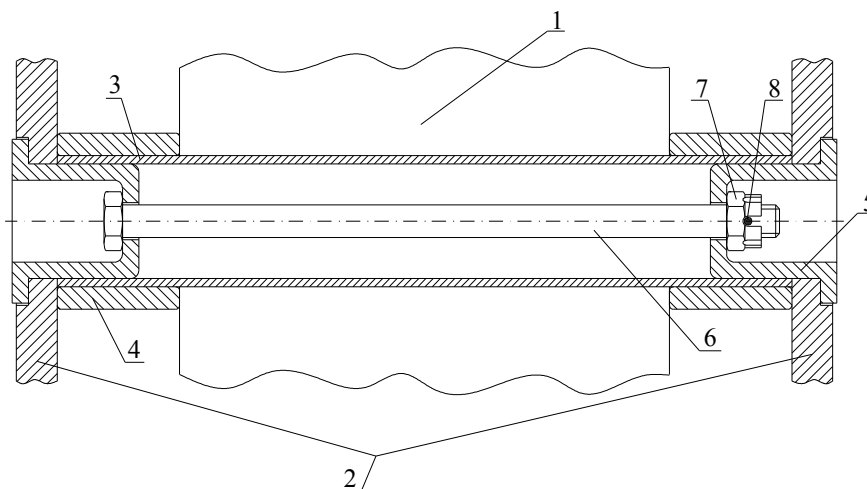
Слика 13

Према слици 13, централни вијак се поставља са десне стране, а навртка се наврће у левој чаури. Уколико би дошло до нарушавања (лом елемената, одвртање, ...) ове навојне везе, чауре би могле, под дејством инерцијалних оптерећења у лету и / или ударних оптерећења приликом слетања, да испадну из својих лежишта и извуку се из осовине точка, чиме је омогућено да се склоп точка са осовином и дистантним чаурама једноставно „смакне“ са виљушке.

Комисија сматра да је узрок незгоде нарушавање навојног споја централног вијка, навртке и расцепке (поз. 6, 7 и 8 на слици 13, респективно), што је омогућило да дође до испадања чаура и раздвајања склопа точка (са осовином и дистантним чаурама) од виљушке.

1. На свим авионима типа Cessna 172G и Cessna 150, одмах извршити контролу навојног споја централног вијка који мора да одговара техничкој документацији авиона.
2. Извршити визуелну контролу овог споја приликом сваког претполетног прегледа авиона.
3. Приликом прописаног 100 часовног прегледа, код обављања активности дефинисаних тачком 5.1.6 у „Листама повремених прегледа за авион Cessna 172G“, осигурање ове везе извршити у складу са техничком документацијом.
4. Не вршити било какву модификацију овог навојног споја (у односу на решење приказано у *„Model 172 Series Parts Catalog (1963 Thru 1974), Cessna Aircraft Co., Wichita, USA, 1992*, без сагласности овлашћеног органа.
5. Да се овим Извештајем упознају све ваздухопловне организације у Републици Србији које организују спортско и аматерско летење.

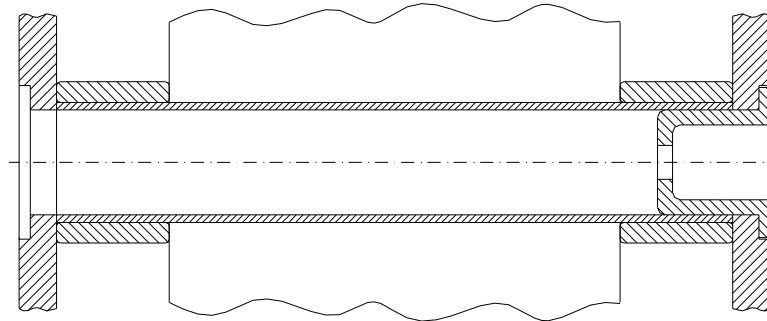
Слика 14

Због додатних оптерећења, као што је већ поменуто, а услед аксијалног померања десне чауре, дошло је до њеног извлачења из целог склопа и испадања. Ситуација после тога је шематски приказана на слици 14 (гледано спреда), с тим што је могуће да је и лева чаура била делимично извучена, али је још одржавала везу између осовине и виљушке. Без десне носеће чауре осовина точка је конзолно повезана са левим краком виљушке. Оваква веза још увек донекле омогућава прихватање оптерећења са носног точка, мада је питање колико би слетања и полетања оваква носна нога могла да издржи, а да пилот не осети одређено нерегуларно понашање.

Према претпостављеном следу догађаја, до испадања десне чауре је највероватније дошло између трећег и петог школског круга (који су садржавали и тзв. протрчавање

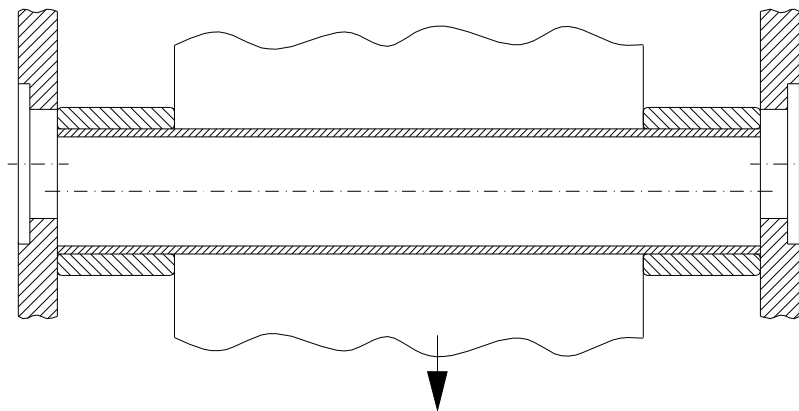
Слика 15

Када је после завршеног последњег слетања тог дана, приликом вожње по тлу дошло до потпуног извлачења чауре из лежишта у осовини точка и краку виљушке, што је шематски приказано на слици 15, склоп точка са осовином и дистантним чаурама више није имало шта да држи у вези са виљушком. Тако је дошло до спадања точка, авион је по инерцији наставио да се креће још неколико десетина сантиметара, када је дошло до понирања предњег дела трупа и заривања елисе и виљушке носне ноге у тло.
