КОМИСИЈА ЗА ИСПИТИВАЊЕ УЗРОКА  
УДЕСА У ЦИВИЛНОМ ВАЗДУХОПЛОВСТВУ

### ЗАВРШНИ ИЗВЕШТАЈ О УДЕСУ

Моторни змај	APOLLO RGT
Ознака регистрације:	YU-8106
Корисник змаја:	Приватни
Власник змаја:	Приватни
Место удеса:	Аеродром Панчево
Датум удеса:	13.04.2008. године
Време удеса:	19,20 часова ( LT )

Београд, јул 2008. године

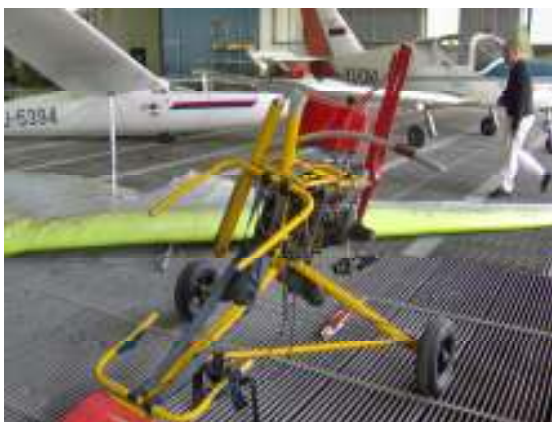
Слика 1

Конструкција трицикла претрпела је тешка оштећења, оштећени су крило и мотор а елиса је уништена. Оштећења змаја приказана су на сликама 1 и 2.

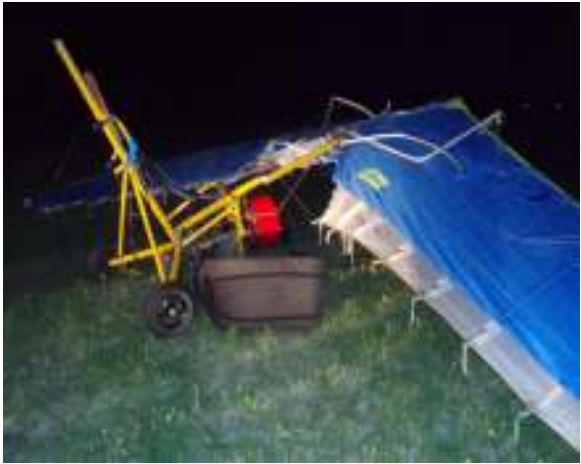
Слика 3

Трагови на земљи, оштећења змаја и положај змаја након удеса, указују да је змај под веома стрмим углом ударио о терен, прво носним точком а затим и врхом крила, после чега је дошло до ротације трицикла за 180<sup>0</sup> у вертикалној равни и удара елисе о земљу. Стање на месту удеса је приказано на сликама 3 и 4.
