ДИРЕКТОРАТ
ЦИВИЛНОГ
ВАЗДУХОПЛОВСТВА
РЕПУБЛИКЕ СРБИЈЕ

ЗАВРШНИ ИЗВЕШТАЈ О НЕЗГОДИ

Једрилица:	IS-28B2
Ознака регистрације:	YU-5396
Корисник авиона:	Аероклуб „Иван Сарић - Суботица
Власник авиона:	Аероклуб „Иван Сарић - Суботица
Место незгоде:	Аеродром Суботица
Датум незгоде:	07.06.2008. године
Време незгоде:	15,11 (LT)

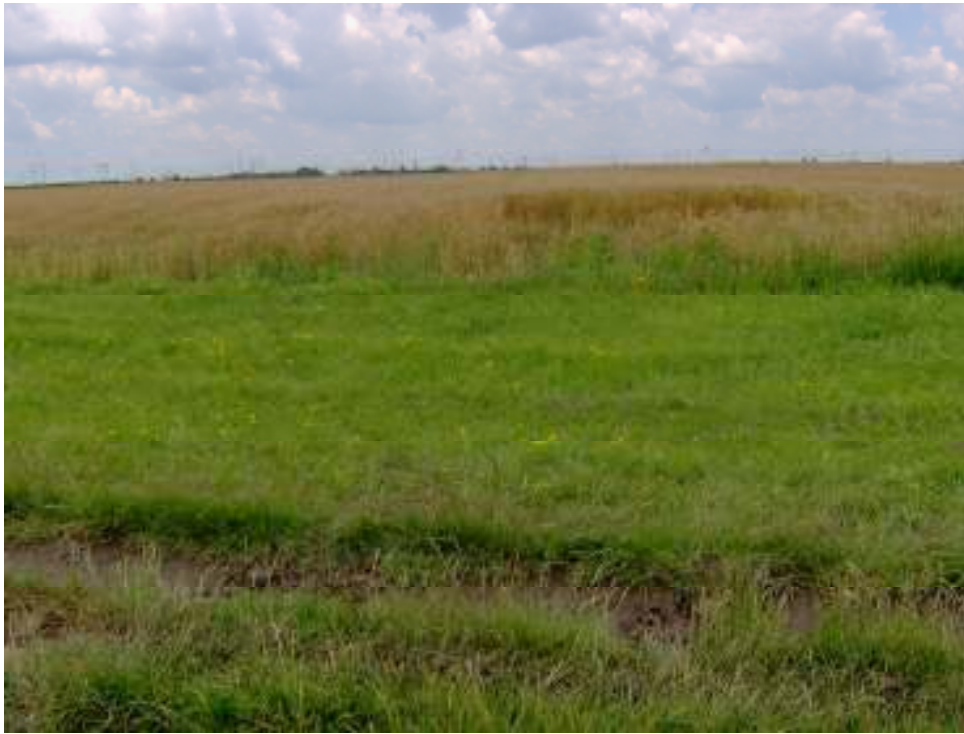
Комисија је увиђај извршила 20.06.2008. године. На месту незгоде, на 25 метара испред прага ПСС14 видљиви су трагови удара левог крила у класје жита. На том месту пронађен је и део одломљеног терминезона левог крила. Такође, јасно су видљиви и трагови даљег кретања једрилице који указују да је једрилица, након удара у тле, добила леву ротацију и зауставила се у правцу за 180 степени у односу на правац слетања, на око 25 метара од места удара. Положај једрилице након заустављања, трагови кретања пре заустављања и оштећења једрилице приказани су на сликама 1- 4 у Прилогу.

Међутим, у критичном четвртом лету, лошом проценом и маневром, извршено је слетање пре ПСС, у поље засејано пшеницом које се налазило испред ПСС14. Једрилица која је била у левом нагибу, закачила је класје пшенице а затим је терминезоном левог крила ударила о тле, након чега је дошло до њеног ротирања за 180 степени и заустављања на самом прагу ПСС14, на око 25 метара од места удара.

Слика 1. Трагови места удара левог крила и кретања једрилице након удара

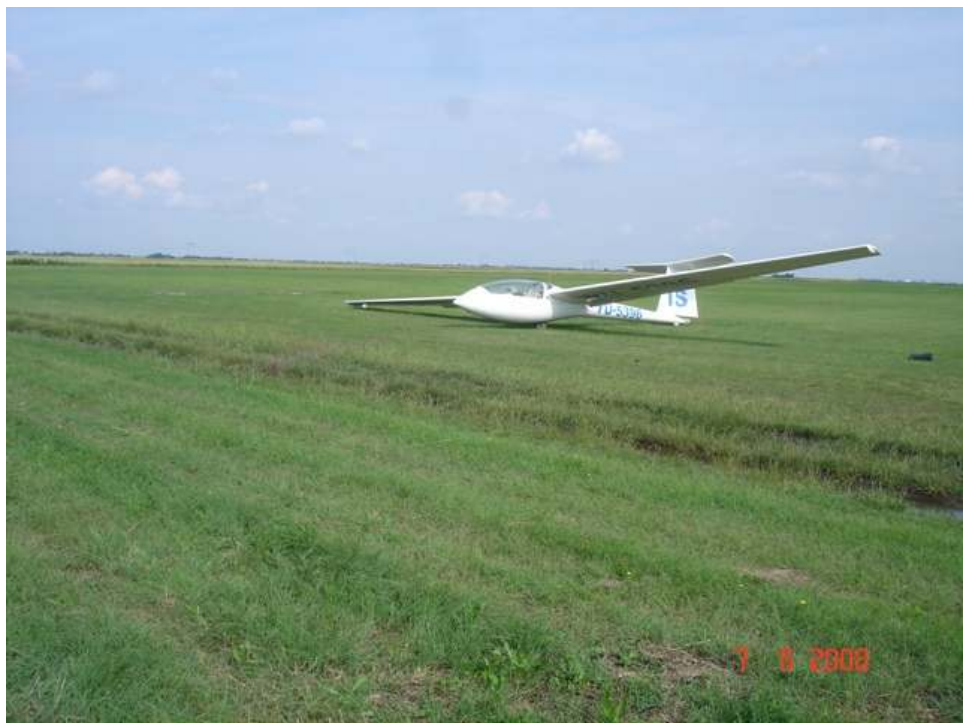
Слика 2. Положај једрилице након заустављања

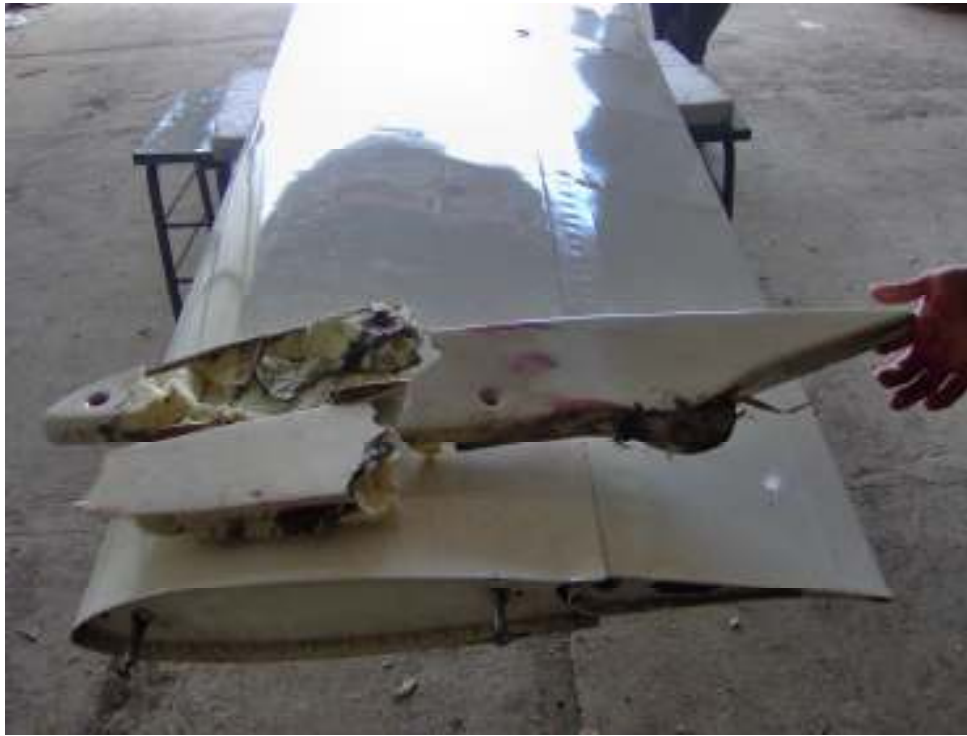
Оштећен је пластични терминезон левог крила и пластично деформисана структура левог крила у зони првог ребра. Потребан је детаљан преглед структуре једрилице ради утврђивања степена оштећења.

Слика 1. Оштећењс терминезона левог крила

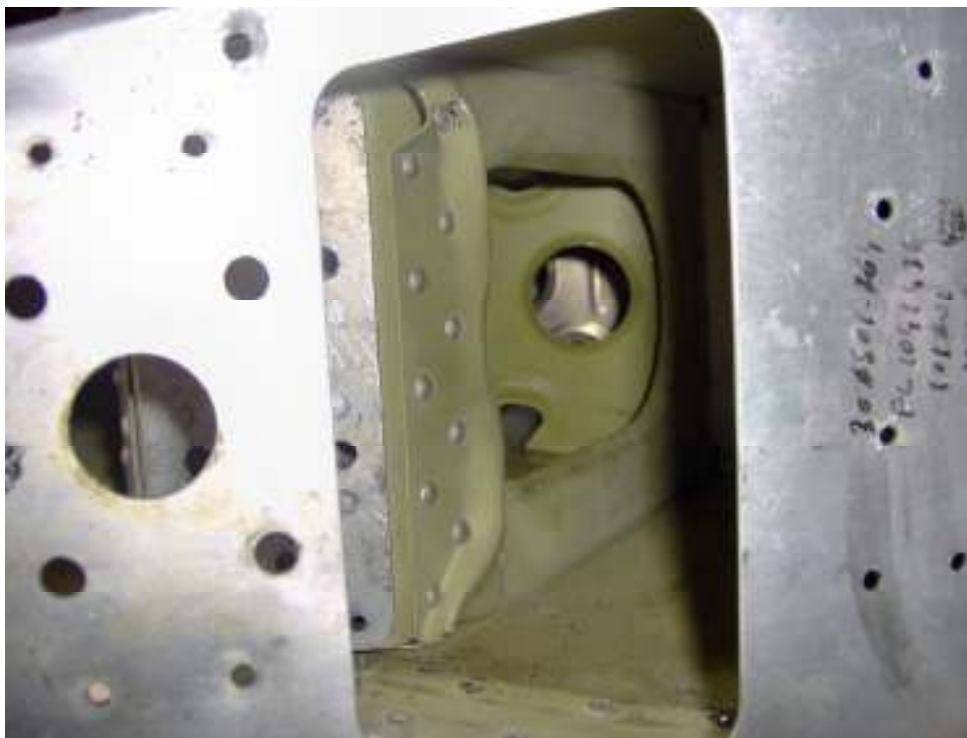
Слика 2. Детаљ оштећења структуре у зони првог ребра левог крила
