КОМИСИЈА ЗА ИСПИТИВАЊЕ УЗРОКА
УДЕСА У ЦИВИЛНОМ ВАЗДУХОПЛОВСТВУ

ЗАВРШНИ ИЗВЕШТАЈ О УДЕСУ

Ваздухоплов:	Параглајдер марке FIREBIRD
Тип:	G-SPORT, величина М
Фабрички број:	D5112716
Корисник:	Приватни
Власник:	Приватни
Место удеса:	Атар села Бучје, Општина Књажевац
Датум удеса:	11.07.2008. године
Време удеса:	16,00 (LT)

Београд, август 2008. године

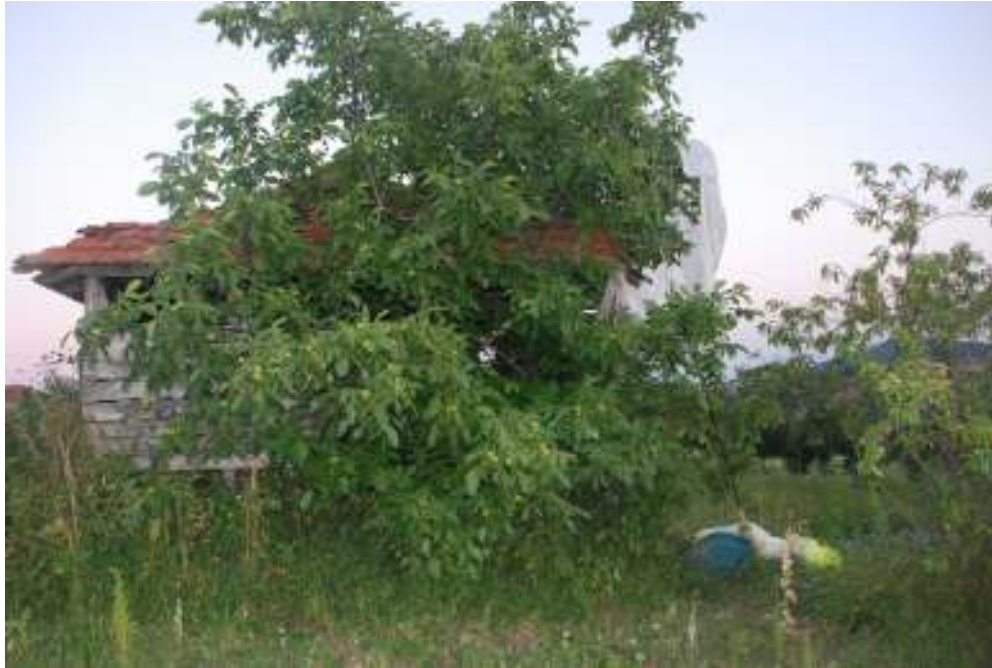
Према фотографијама крим-техничке службе МУП Књажевац, удар о терен се догодио непосредно уз напуштену оронулу шталу, у атару села Бучје, на месту званом „Дуд“, око 400 метара од оближњих кућа. Тело пилота је затечено у полуседећем стању, са неколико намотаја носећих конопаца око врата пилота и око гуртне резервног падобрана. Резервни падобран је био закачен за крошњу дрвета који пролази кроз део оронуне штале.

Сл.1 Место удара пилота о терен

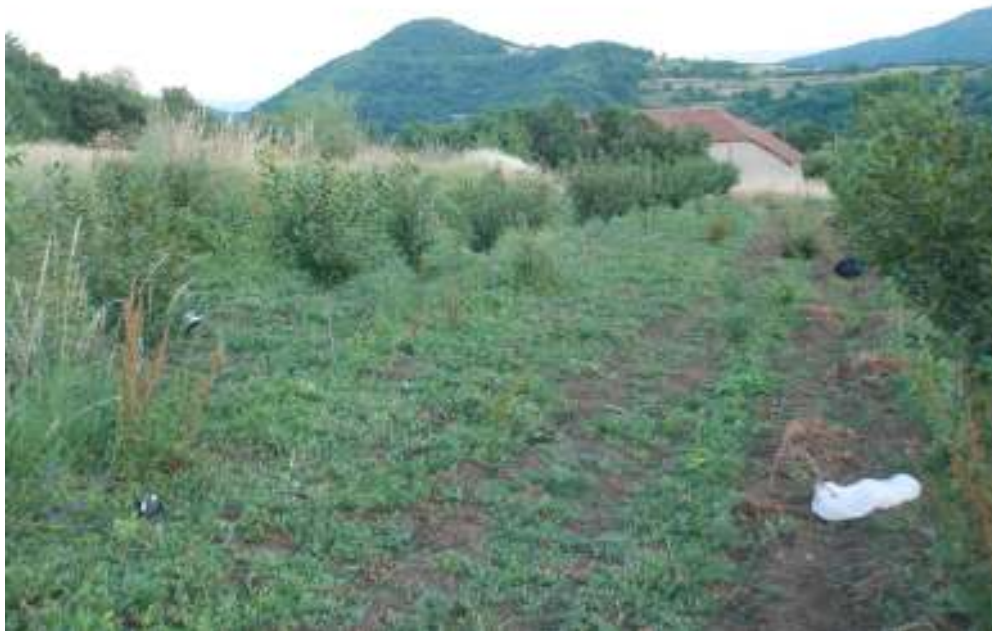
Према фотографијама, део опреме пилота: заштитна кацига, видео камера, лева рукавица, ранац и футрола резервног падобрана (који чине један део који је патентом закачен за леђни и седишни део система веза), и контејнер за смештај резервне куполе са ручицом за активирање, налазили су се разбацани на простору величине приближно 50x50 метара, и на удаљености око 100 м од места удара у земљу.

Сл. 2 Терен на којем се налазе делови опреме

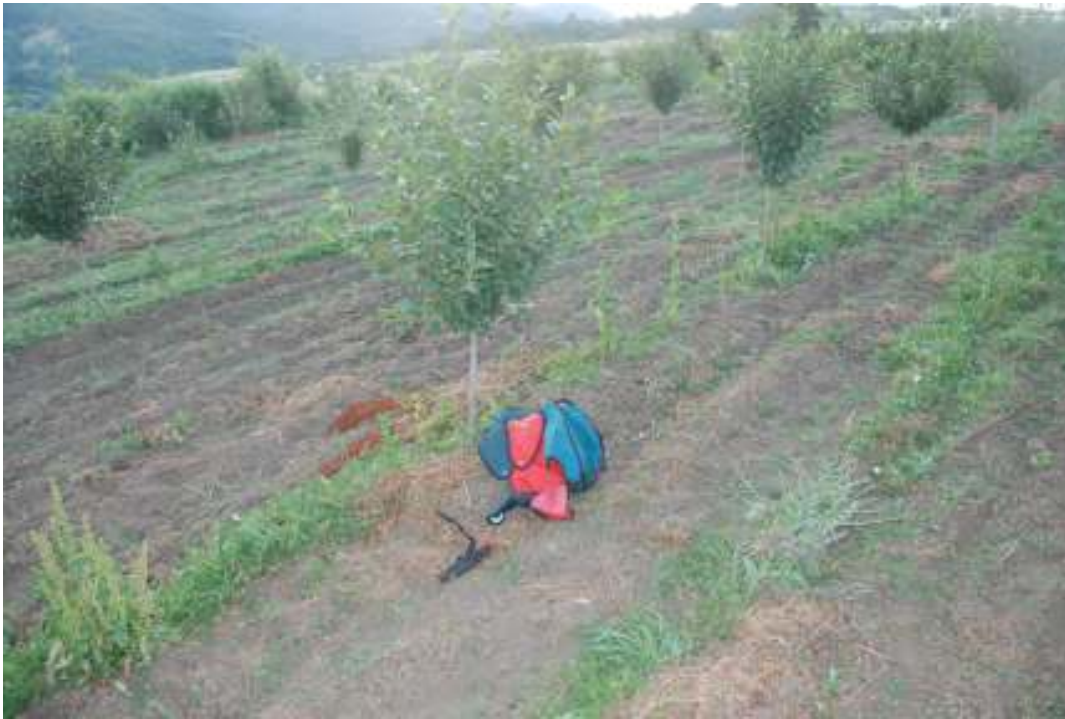
Резервни падобран чини округла купола, запакована у контејнер, који је, са у гумице увученим конопцима, затворен у ранцу. Ранцац је, у овом случају, био смештен испод седишног обухвата. Блокирање ранца врши се помоћу једног косог, заобљеног, металног утикача, који пролази кроз петљицу пречника око 2 см, (која се налази на једном крају од четири стране ранца у облику коверта за писма) и три окца кроз које се провлачи поменута петља. Такав закривљени утикач (“шпиљка”) се користи за блокирање ранца главних купола у падобранству. Сила потребна за извлачење овог утикача не прелази 2-3 kg.

Самоактивирање резервног падобрана, у нормалним условима, није могуће, јер се сиситемом лепљиве чичак траке спречава померање ручице за активирање, која је директно везана за криви метални утикач. Међутим, имајући у виду да је пилот пре критичног лета имао неколико неуспелих стартова, у којима је долазило до седања пилота на тле и повлачења по земљи, Комисија је закључила да је у поменутиим околностима могло да дође од делимичног извлачења закривљеног утикача из петљице, са којом овај утикач блокира ранцац резервног падобрана.

Сл. 3 Ранац резервног падобрана

1. Да се са узроком овог удеса упознају сви пилоти параглајдера и центри за обуку пилота параглајдера у Републици Србији.
2. Препоручује се да се не користи систем код кога је ранац резервног падобрана обичним патент затварачем фиксиран за систем веза параглајдера. Неконтролисано отварање патент затварача има за последицу неконтролисано отварање резервног падобрана.

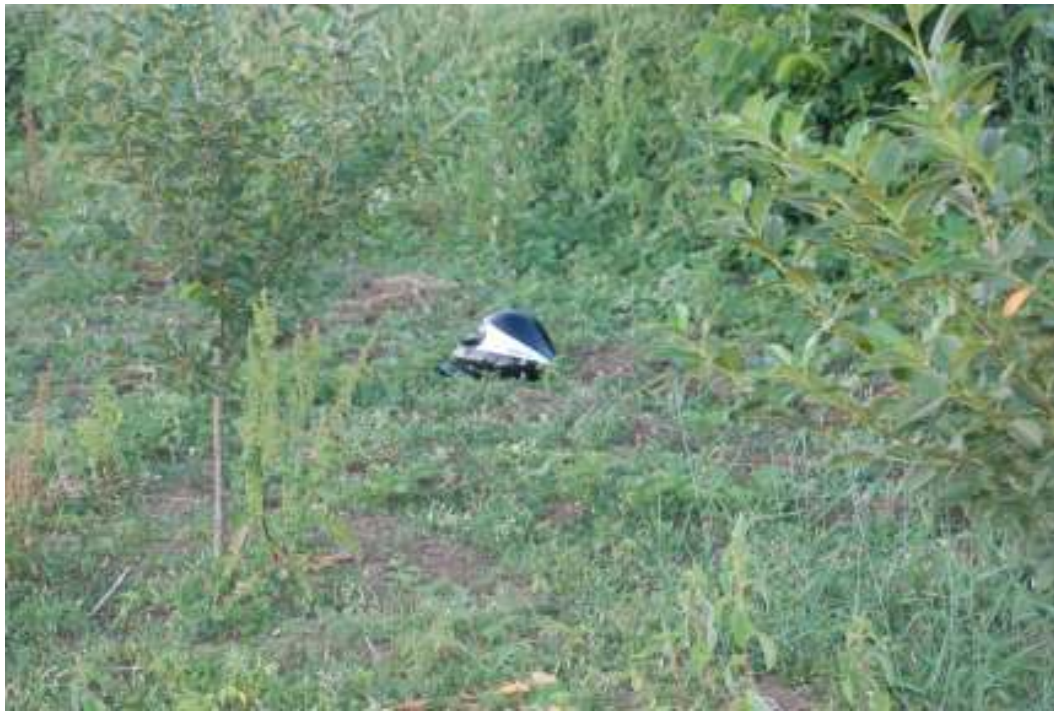
На комбинезону пилота није било трагова трења или удара у кровну конструкцију штале (трагова црепа, боје црепа или сличног). На заштитној кациги постоје трагови трења, који иду десном страном, задњом страном и делимично левом страном заштитне кациге. Пластична копча заштитне кациге је покидана. На кациги нема носача камере, коју је пилот носио за време лета. Дигитални вариометар је оштећен и није било могуће извршити читавање тока лета.

Сл. 4 Кацига пилота
