ДИРЕКТОРАТ
ЦИВИЛНОГ
ВАЗДУХОПЛОВСТВА
РЕПУБЛИКЕ СРБИЈЕ

ЗАВРШНИ ИЗВЕШТАЈ О НЕЗГОДИ

Авион:	ZLIN 526F
Ознака регистрације:	YU-DFY
Корисник авиона:	Аеро клуб „Зрењанин”
Место незгоде:	Аеродром Дивци
Датум незгоде:	27.07.2008. године
Време незгоде:	18,45 часова (LT)

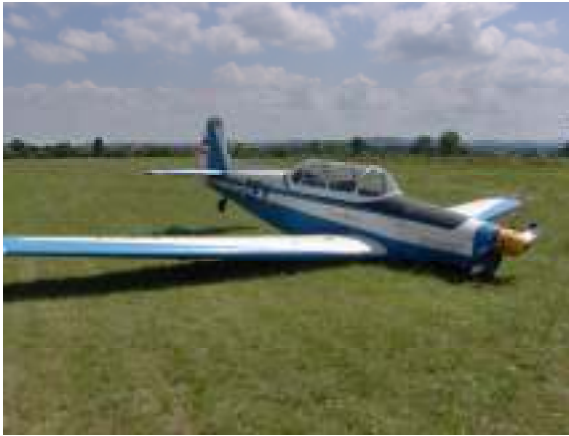
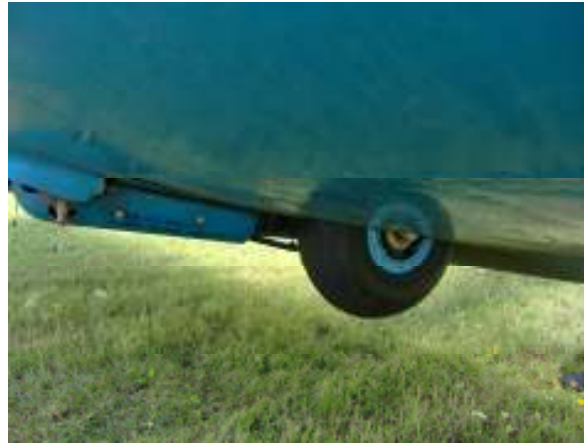
На сликама 9 и 10 је приказан затечени положај авиона приликом увиђаја на месту незгоде. Елиса авиона је изразито деформисана (слика 11) као последица копања тла.

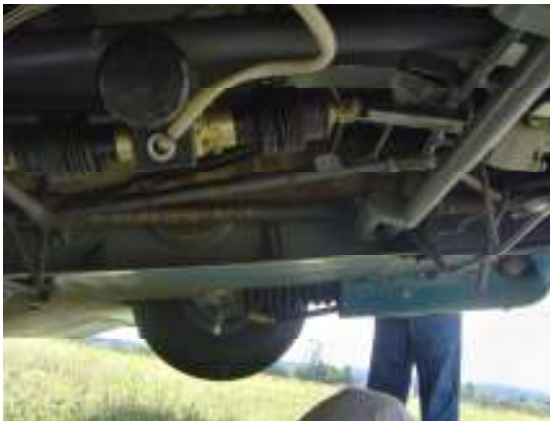
Слика 13

- уместо да лежи у правој линији, склоп командне упорнице и зупчасте летве има изражен “прелом” на горе у тачки везе (слика 13),
- зупчаста летва је била у контакту са једним попречним штапом решеткасте структуре трупа и проузроковала његову пластичну деформацију на месту контакта, као и

ефективни лом штапа у зони његовог завареног споја са косим штапом на левој страни,

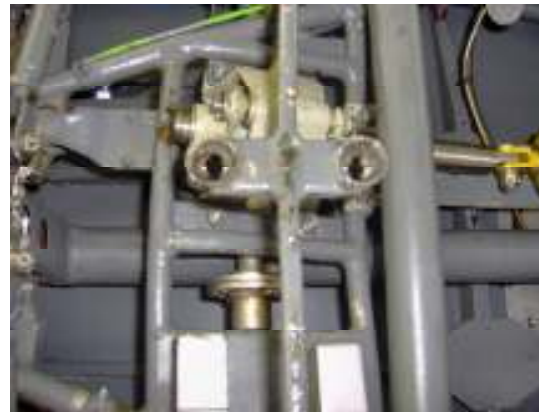
Слика 14

- дошло је до деформације локалне структуре у зони везе кућишта погонског зупчаника,
- положај зупчасте летве у кућишту погонског зупчаника је одговарао увученом положају стајног трапа, тј. њен слободни крај је вирио око 10 милиметара из кућишта (слика 14),
- на осталим видљивим елементима (торзионе цеви) нису уочена озбиљнија оштећења.

- Затечени положај зупчасте летве у кућишту (видети слику 14) одговара положају за командовано увучен стајни трап.
- Увлачење стајног трапа је једино могуће остварити електричним путем. Погонски механизам не дозвољава увлачење механичким деловањем на ногу или преламајућу упорницу. Такво оптерећење проузрокује лом зупчасте летве у положају за извучен стајни трап.

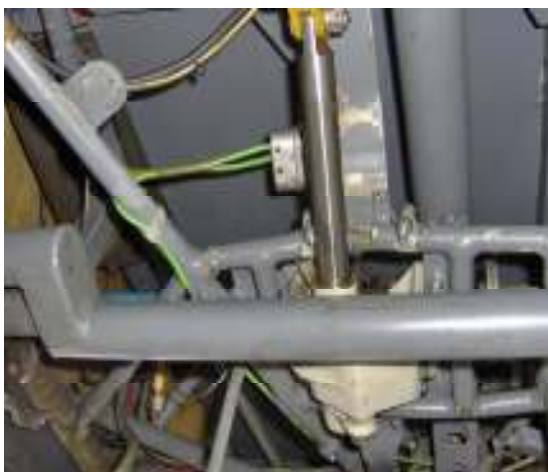
Слика 15

- повећања стреле “прелома” зупчасте летве и командне упорнице,
- пластична деформација попречног штапа, као и његов ефективни лом су сада израженији (слика 15),
- слободни крај зупчасте летве се увукао у кућиште погонског зупчаника (слика 16),

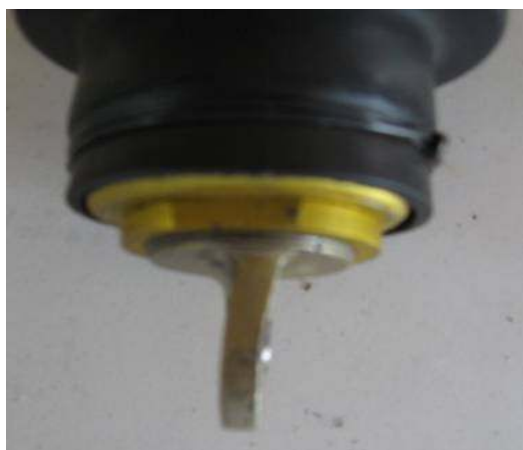
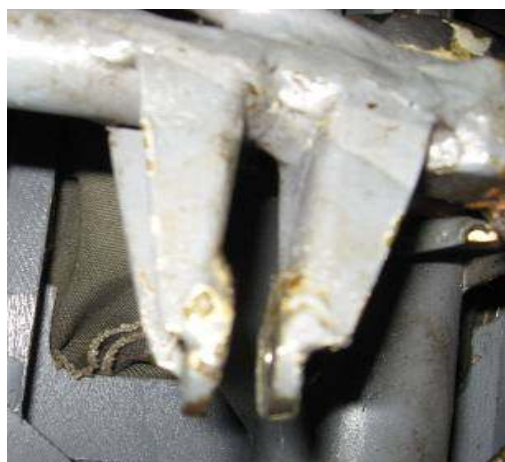
- деформација (савијање и увијање) ушке командне упорнице као и одговарајуће виљушке на месту везе са структуром (слике 17 и 18)
- ефективни лом локалне структуре у зони везе кућишта на више места на левој страни
- услед деформације ослонца кућишта дошло је до несаосности торзионих цеви, што онемогућава спонтано (под дејством сопствене тежине) извлачење стајног трапа.

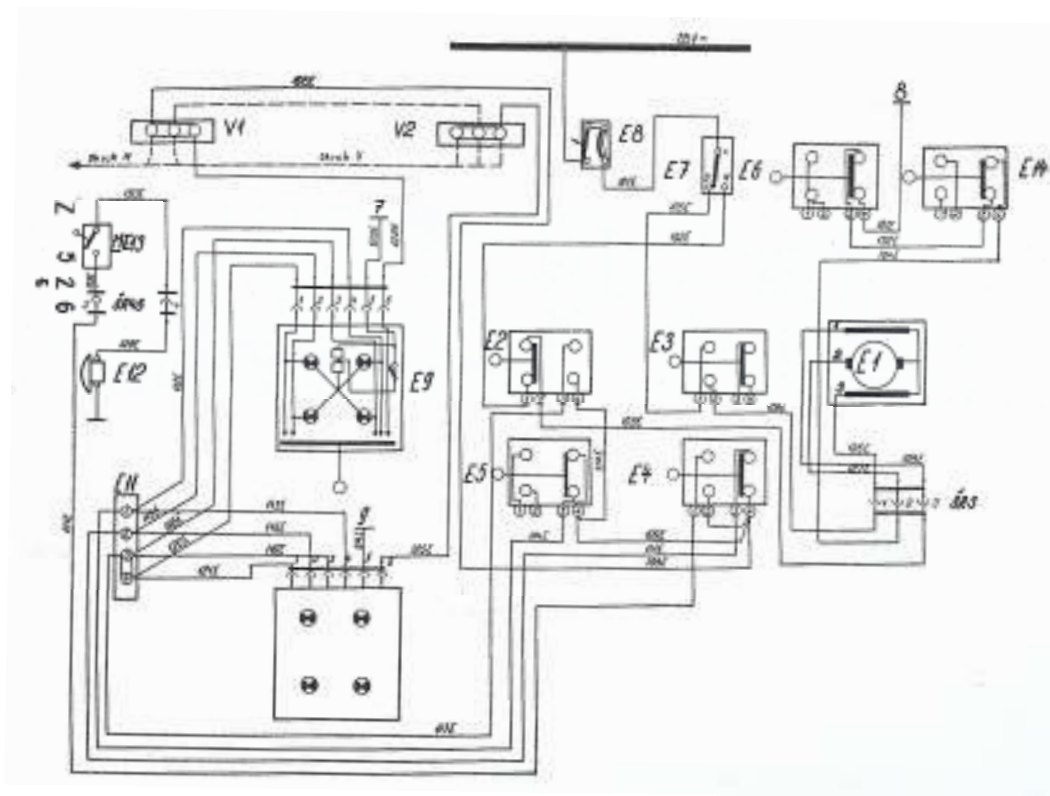
Слика 19

Испитана је грана за извлачење стајног трапа и констатовано је да не одрађује гранични прекидач E3 крајњег извученог положаја стајног трапа. Прекидач је демонтиран и испитан. Констатовано је да је прекидач исправан али два проводника, који су повезана на њега, немају електрични контакт са прекидачем. Контакти су дотегнути, микропрекидач је прорадио и постигнута је функција извлачења стајног трапа.

КОМЕНТАР: Није могуће утврдити када је дошло до прекида галванске везе између крајњег прекидача E3 и ел. проводника. Последица ове неправилности довела би до тога да се може командовано увући стајни трап али након тога не може извући. У случају да је авион узлетео и пилот увукао стајни трап, више га не би могао командовано (електрички) извући.

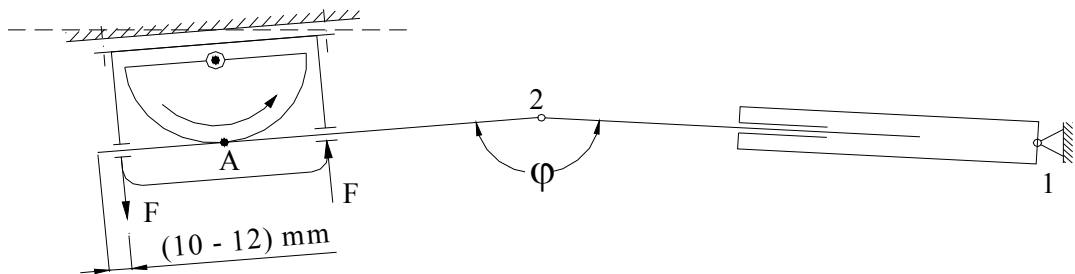
Слика 20

7. Положај елемената погонског механизма у тој ситуацији је приказан шематски на слици 20. Испрекиданом линијом је шематски приказан недеформисани положај локалне структуре у зони везе кућишта. Обртни момент на гоњеном зупчанику делује тако да спушта предњи, а подиже задњи крај кућишта што проузрокује и подизање везне тачке 2 командне упорнице и зупчaste летве тако да се између тих елемената појављује угао “прелома” φ (код исправног функционисања механизма $\varphi \approx 180^\circ$).

8. Деформације локалне структуре у зони везе овог механизма се повећавају због проузрокованог контакта зупчасте летве са попречном цеви решетке трупа што је и изазвало њену пластичну деформацију и пуцање њеног завареног споја.
9. Што се тиче деформација ушке и виљушке (Слике 17 и 18) у зони везе командне упорнице са структуром трупа, оне, осим овим ванредним догађајем, могу да буду проузроковане и неадекватним начином везе целог склопа командне упорнице.
