ДИРЕКТОРАТ  
ЦИВИЛНОГ  
ВАЗДУХОПЛОВСТВА  
РЕПУБЛИКЕ СРБИЈЕ

### ЗАВРШНИ ИЗВЕШТАЈ О УДЕСУ

Авион:	МХР-158
Ознака регистрације:	I-8810
Корисник авиона:	Приватни
Власник авиона:	Приватни
Место удеса:	Аеродром „Бреге“ - Краљево
Датум удеса:	03.08.2008. године
Време удеса:	15,42 (LT)

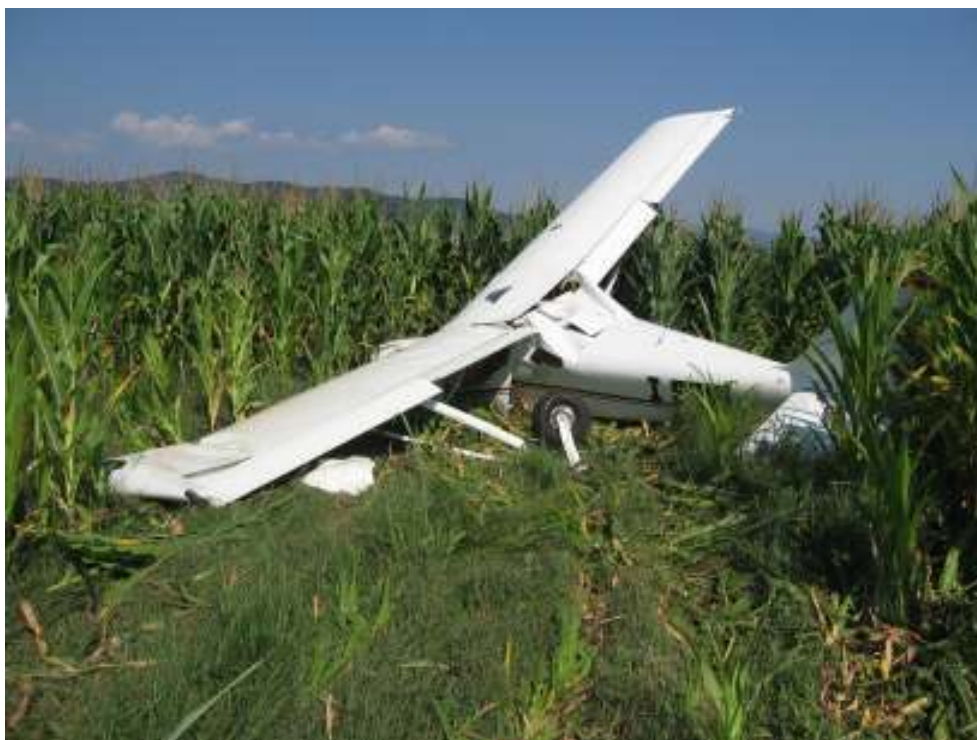
Слика 1.

веома благом левом нагибу, што је видљиво и по релативно малим оштећењима која су претрпела крила. Главни терет удара о земљу поднео је мотор који је готово уништен, а одмах иза тога, и пилотска кабина која је тешко оштећена. Трокрака елиса се приликом удара потпуно распала. Измерена путања од места првог удара до места заустављања олупине износи свега 24 метра, што показује да је прогресивна брзина авиона у моменту додиратерена била изузетно мала. Око олупине били су видљиви трагови цурења горива.
