ДИРЕКТОРАТ
ЦИВИЛНОГ
ВАЗДУХОПЛОВСТВА
РЕПУБЛИКЕ СРБИЈЕ

СЛУЖБА ЗА УТВРЂИВАЊЕ УЗРОКА УДЕСА И АНАЛИЗУ РИЗИКА

ГОДИШЊИ ИЗВЕШТАЈ

**О УДЕСИМА И ОЗБИЉНИМ НЕЗГОДАМА У ЦИВИЛНОМ ВАЗДУХОПЛОВСТВУ
РЕПУБЛИКЕ СРБИЈЕ ЗА 2009. ГОДИНУ**

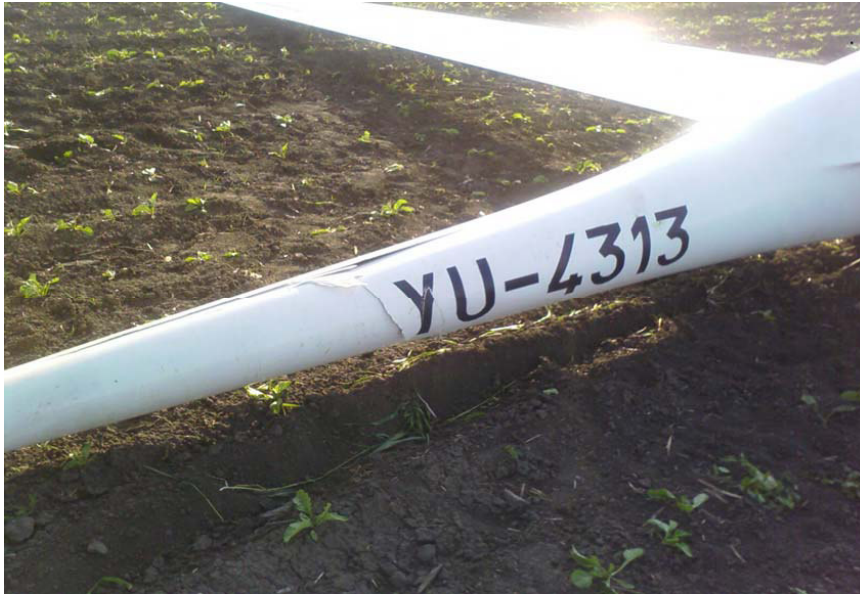
3.1 УДЕС ЈЕДРИЛИЦЕ CIRRUS 75-VTC

У удесу је оштећена основна структура једрилице - преломљен је труп, на удаљености 85 cm од споја трупа са вертикалном репном површином.

- Пилот је био квалификован за извршење повереног му задатка.
- Једрилица је у моменту удеса била пловидбена и у исправном стању.
- Пилот је на малој висини донео одлуку да изврши ванаеродромско слетање.
- Значајан утицај на удес имао је јак чеони ветар приликом слетања, праћен турбулентним приземним струјањима.

Непосредни узрок удеса је погрешан прорачун пилота за слетање. Пилот је касно донео одлуку да изврши слетање, и приликом слетања занемарио је утицај чеоног ветра.

Посредни узрок удеса је јак чеони ветар чија је брзина у рејону места удеса прелазила експлоатациона ограничења једрилице, праћен турбулентним приземним струјањима.

- Да се са овим Извештајем упознају све ваздухопловне једриличарске организације у Републици Србији.
- Да ваздухопловне једриличарске организације, са свим пилотима једриличарима изврше обнову знања о поступцима слетања на терене ван аеродрома (благовремени избор терена, смер-јачина ветра, препреке, одређивање тачке додира, школски круг 150 метара изнад терена, четврти заокрет минимум 50 метара, по слетању обавештавање руководиоца летења).

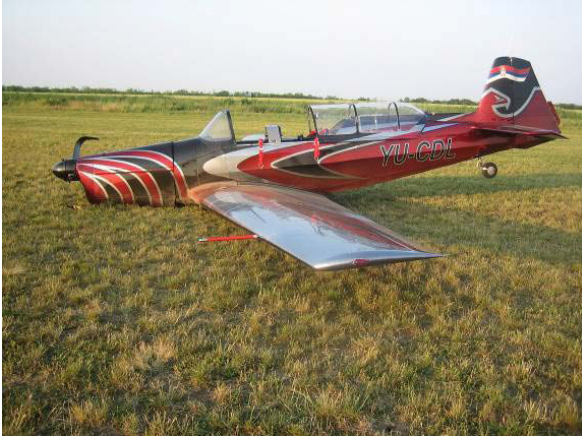
3.3 НЕЗГОДА АВИОНА ZLIN 526F

У незгоди је авион лакше оштећен. Оштећена је елиса авиона.

- Пилот је био квалификован за извршење задатка.
- Авион је био регистрован и пловидбен у моменту незгоде.
- Метеоролошки услови и стање ПСС нису имали утицаја на незгоду.
- На основу увида у стање механичких и електричних компоненти механизма за увлачење и извлачење стајног трапа, као и структуре авиона, Комисија је закључила да је до увлачења стајног трапа приликом слетања дошло електричним путем, односно да је цео механизам покренут електромотором.
- Утврђена је исправност свих електричних компонената система за увлачење/извлачење стајног трапа, осим отежаног рада прекидача положаја стајног трапа у другој кабини.
- Став Комисије је да је неисправно функционисање прекидача стајног трапа довело до незгоде.

На основу прикупљених података и извршених анализа, Комисија сматра да је до увлачења стајног трапа дошло електричним путем о чему сведочи положај и стање механичких елемената механизма стајног трапа и исправност свих електричних компоненти. До активирања електричног погона одговарајућег механизма је дошло услед неисправности на прекидачу стајног трапа у задњој кабини.

1. Услед варничења су активни контакти остали слепљени у положају за извучен стајни трап или
2. Услед неравномерног трошења контаката под дејством штифта, његове опруге и лиснате опруге дошло је до екстремно велике искошености контактне плочице и њеног изласка из лежишта у носачу.

- Да се размотри потребу да се на авионима типа ZLIN 526F, у току експлоатације, уведе периодична замена наведеног прекидача.

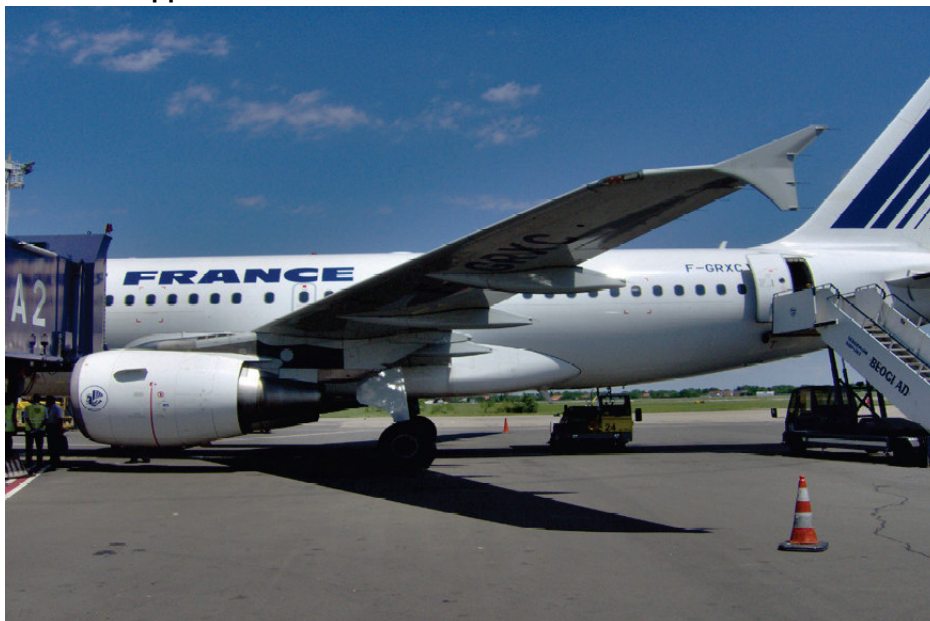
3.4 НЕЗГОДА АВИОНА AIRBUS A-319

Авион је лакше оштећен – оштећена предња облога левог мотора.

- да је система за прецизно увођење AGNIS на позицији за паркирање А2 био исправан,
- да је пилот ваздухоплова на лету AF2988 очекивао да се упали панел са ознаком STOP као на позијама С1-С6, да би зауставио ваздухоплов уместо да је заустављање ваздухоплова извршио на основу ознаке са SMB-а за тип ваздухоплова А319, као на позицијама А1-А8,
- да пилот ваздухоплова није применио поступке који су публиковани у Зборнику ваздухопловних информација (AIP) AD 2 LYBE 2.2-2 од 13.03.2009.,
- да је прихват овог лета вршило овлашћено и обучено особље аеродрома „Никола Тесла“,
- да је овлашћено и обучено особље аеродрома „Никола Тесла“ поступило по прописаним процедурама за проверу исправности позиције за паркирање ваздухоплова.

Одступање пилота од процедуре паркирања са системом за прецизно увођење и заустављање ваздухоплова на позицији за паркирање примењеном на А2 који је довео до контакта левог мотора ваздухоплова са авио мостом. Пилот је извршио замену процедуре заустављања ваздухоплова на позицијама А1-А8 са системом примењеним на С1-С6.

Различити системи за прецизно увођење и заустављање ваздухоплова на позицијама А и С, који могу бити узрок негативног трансфера искуства посаде ваздухоплова.

- Упозорити пилоте авио превозиоца Air France на примену података публикованих у Зборнику ваздухопловних информација (AIP) AD 2 LYBE 2.2-2 од 13.03.2009., посебно на разлике у сигнализацији система за прецизно увођење и заустављање ваздухоплова на позицијама за паркирање А и С.
- Предложити аеродрому „Никола Тесла“ да изврши унификацију система за прецизно увођење и заустављање ваздухоплова на позицијама за паркирање А и С.

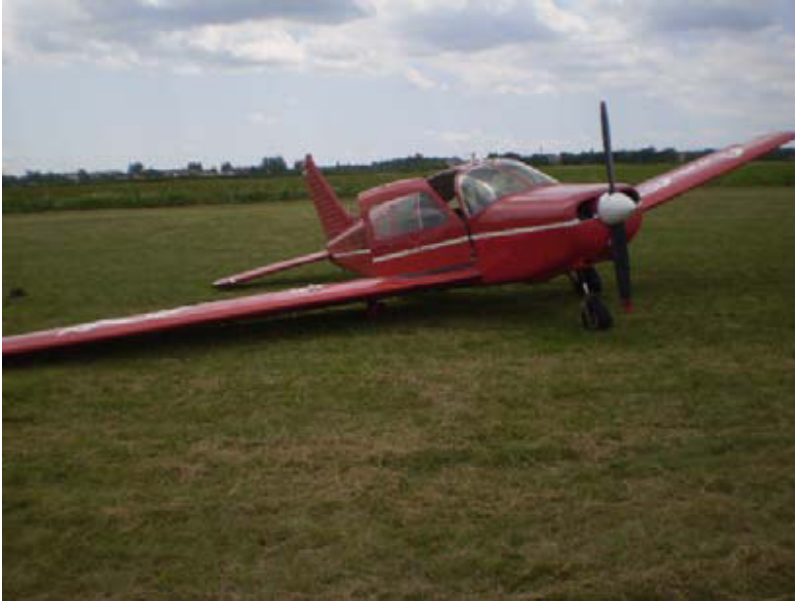
3.5 НЕЗГОДА АВИОНА PIPER PA-28-161

Авион је лакше оштећен - оштећени елементи десне ноге стајног трапа и горњака закрилца десног крила, услед удара унутрашњег цилиндра амортизера, након отпадања точка.

- До лома вијка у зони навојног споја са навртком је дошло услед поновљених оптерећења која се јављају током слетања и/или у вожњи по тлу, примарно под дејством истежућег оптерећења уз секундарно савијање,

- До коначног ефективног лома вијка је дошло услед једнократног оптерећења при површини пресека која је износила око 10% укупне површине пресека језгра,

- На смањену статичку и динамичку носивост вијка је утицала корозија, временски период (17 година) од последње замене тог вијка и ширење прскотине,
- Квалитет материјала вијка AN5-22 одговара захтевима декларисаним за ову врсту вијака. Прегледом места настанка заморне прскотине, није констатовано присуство било каквих грешака у материјалу, па квалитет материјала није утицао на појаву заморног лома вијка.

Узрок незгоде је лом вијка за везу маказа са унутрашњим цилиндром амортизера десне ноге стајног трапа.

- До лома вијка у зони са навојем (извор концентрације напона) дошло услед описаних поновљених оптерећења (примарно истезање и секундарно савијање) која се јављају приликом слетања и/или приликом вожње по тлу.
- Вијак се највероватније налазио на авиону 17 година и на њему је било трагова корозије и то имало утицаја на смањење и статичке и динамичке носивости вијка.

- Да се у Програму техничког одржавања за авионе типа PIPER PA 28-161 пропише провера стања вијака на везама маказа на сваких 100 часова налета у складу са Piper Airplane Maintenance Manual (Table III-I, тачка F.16), као и да се размотри потреба периодичне замене вијака на везама после одређеног времена коришћења авиона или броја слетања/полетања.

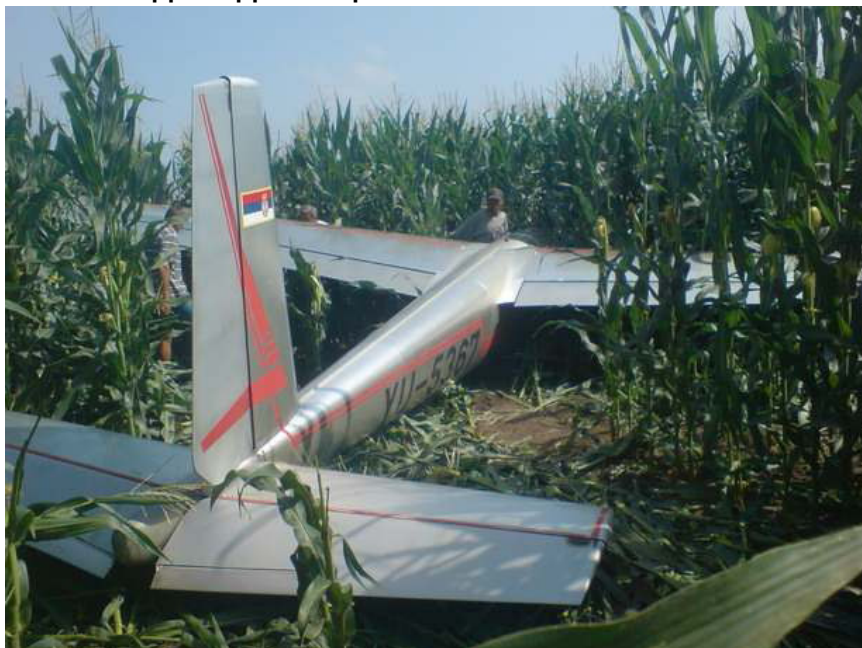
3.6 НЕЗГОДА ЈЕДРИЛИЦЕ ВЛАНІК L-13

У незгоди, једрилица није претрпела видљива оштећења.

- Пилот је био квалификован за извршење задатка.
- Једрилица је у моменту удеса била исправна и пловидбена.
- Пилот је на погрешан начин парирао ветар по школском кругу и на слетању, употребом закрилца и погрешном техником пилотирања.
- Утицај на незгоду имао је ветар, али су метеоролошки елементи били у оквиру експлоатационих ограничења једрилице.

Непосредни узрок незгоде је погрешан прорачун слетња по школском кругу од стране пилота-касно извршен трећи заокрет с обзиром на јачину ветра и погрешан прилаз на слетање са извученим закрилцима и повећањем брзине на 110 km/h, чиме је знатно смањио финесу једрилица.

- Слаба припрема за извршење лета од стране пилота.
- Непознавање перформанси једрилице BLANIK L-13 с обзиром на финесу једрилице при оптималној брзини или при повећаним брзинама са извученим закрилцима.
- Лоша организација летења - руководиоца летења није визуелно пратио једрилицу по школском кругу и није издавао благовремена упозорења на уочене грешке пилота.

- Да аероклубови и центри за обуку пилота једрилице на територији Републике Србије са свим пилотима једрилице изврше обнову знања из области које се односе на перформансе и планирање лета једрилице и оперативне процедуре.
- Да надлежни орган Директората цивилног ваздухопловства Републике Србије упути пилота-инструктора на ванредну проверу стручности из теорије летења, перформанси и планирања лета једрилице, оперативних процедура, људског фактора и ограничења и проверу у лету једрилицом типа BLANIK L-13.

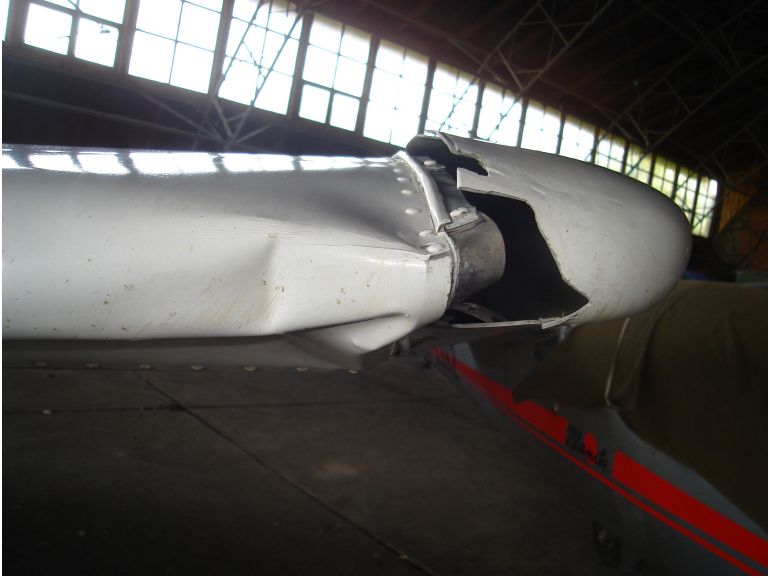
3.7 НЕЗГОДА АВИОНА PIPER PA-28-161

У незгоди на авиону је лакше оштећена носна нога, елиса и оба терминеzona крила.

- Авиомеханичар је био квалификован за обављање претполетног прегледа.
- Авиомеханичар није испоштовао стандардну процедуру за покретање мотора (претполетни преглед) у складу са Програмом техничког одржавања.
- Није извршено постављање подметача под точкове авиона.
- При провери рада мотора констатована је неисправност електричног покретача.
- Прекидач стартовања мотора остао је у положају рада десног магнета, ручица гаса је остала на првој трећини укупног положаја, а прекидач укључења акумулатора у положају /ON/.
- Авион није био исправан за лет.
- Метеоролошки услови нису имали утицаја на незгоду.

Непосредни узрок незгоде је одступање авиомеханичара од стандардне процедуре извршења претполетног прегледа, која је прописана Програмом техничког одржавања, а која се односи на процедуру и поступак стартовања мотора.

Одређена одступања од стандарда у погледу техничке исправности ваздухоплова (девијације) су прихваћена од стране оператера као нормално стање, што је довело до тога да се неисправност ваздухоплова не отклони у складу са Програмом техничког одржавања.

- Извршити ванредни преглед система за стартовање мотора на свим авионима типа PIPER PA-28 WARRIOR.
- Са узроцима ове незгоде упознати све ваздухопловне организације које организују спортско и аматерско летење.
