ДИРЕКТОРАТ
ЦИВИЛНОГ
ВАЗДУХОПЛОВСТВА
РЕПУБЛИКЕ СРБИЈЕ

**КОМИСИЈА ЗА ИСПИТИВАЊЕ УЗРОКА
УДЕСА У ЦИВИЛНОМ ВАЗДУХОПЛОВСТВУ**

ЗАВРШНИ ИЗВЕШТАЈ О НЕЗГОДИ

Ваздухоплов:	Авион PIPER PA-28-161 WARRIOR
Ознака регистрације:	YU- DCV
Корисник:	Аеро клуб "Трстеник" - Трстеник
Власник:	Аеро клуб "Трстеник" - Трстеник
Место удеса:	Аеродром Трстеник
Датум удеса:	26.09.2009. године
Време удеса:	13.15 (LT) часова

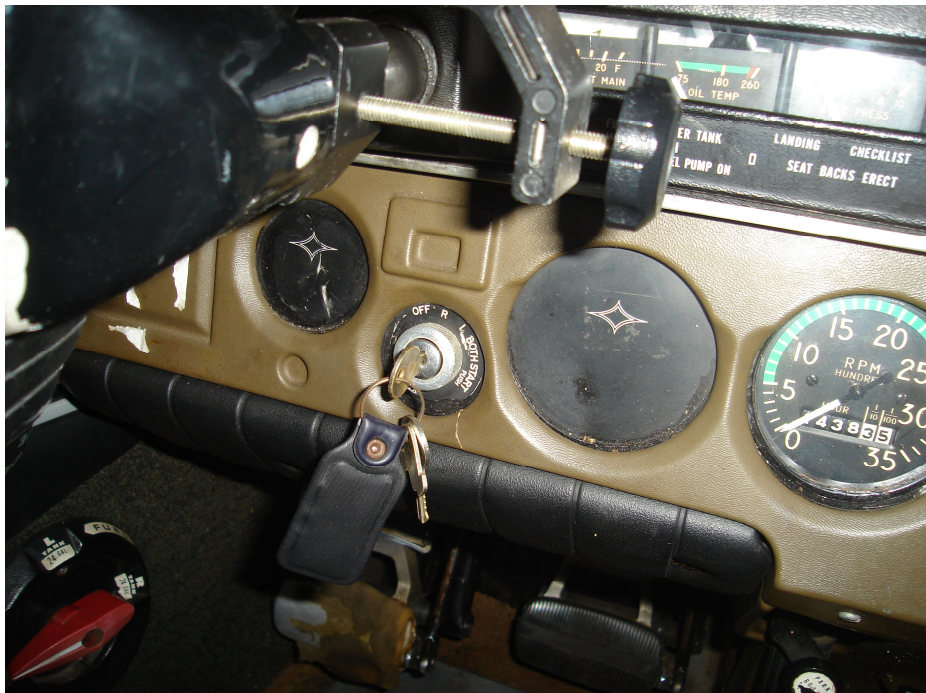
- Точак носне ноге је услед ударца благо повијен уназад и у леву страну.
- Терминезони оба крила имају оштећења због удара о земљу.
- Прекидач за избор магнета био је у положају "R" (десни магнет), а не у положају "OFF" (магнети искључени).

Када је авиомеханичар померио елису (не више од 30°) он је на тај начин симулирао рад електро покретача. Пошто је прекидач стартовања мотора остао у положају рада са десним магнетом (Сл.3), ручица гаса на првој трећини укупног положаја, прекидач укључења акумулатора у положају /ON/ (Сл.4), а цилиндри мотора напуњени прајмованим горивом, створени су услови за неконтролисан старт мотора.

Слика 3. Положај магнета - "R"

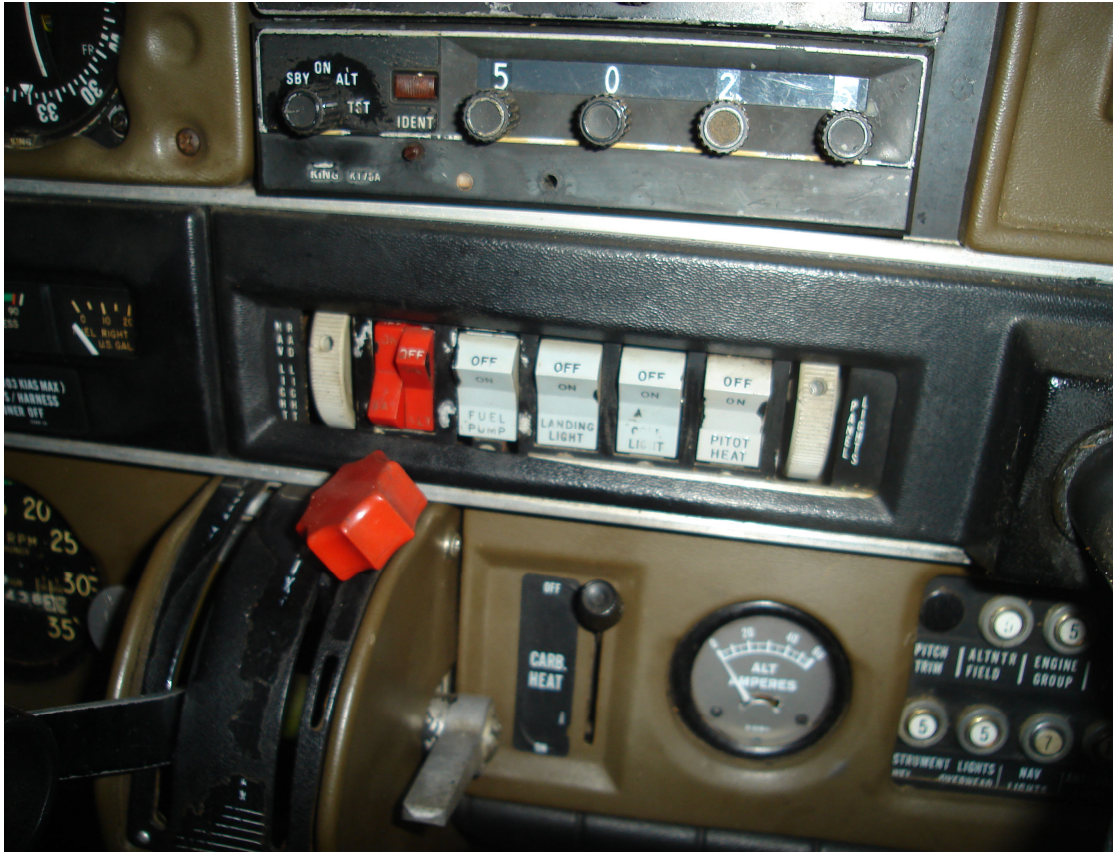
Слика 4. Положај прекидача акумулатора

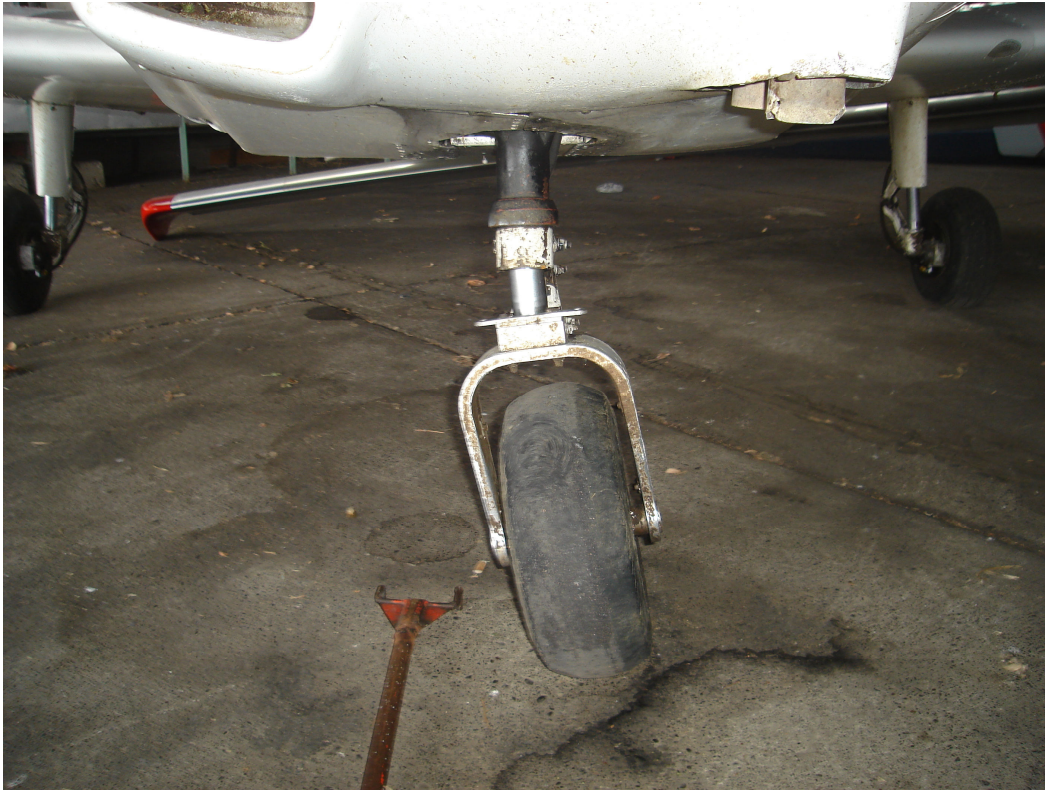
Слика бр.5.Оштећење носне ноге

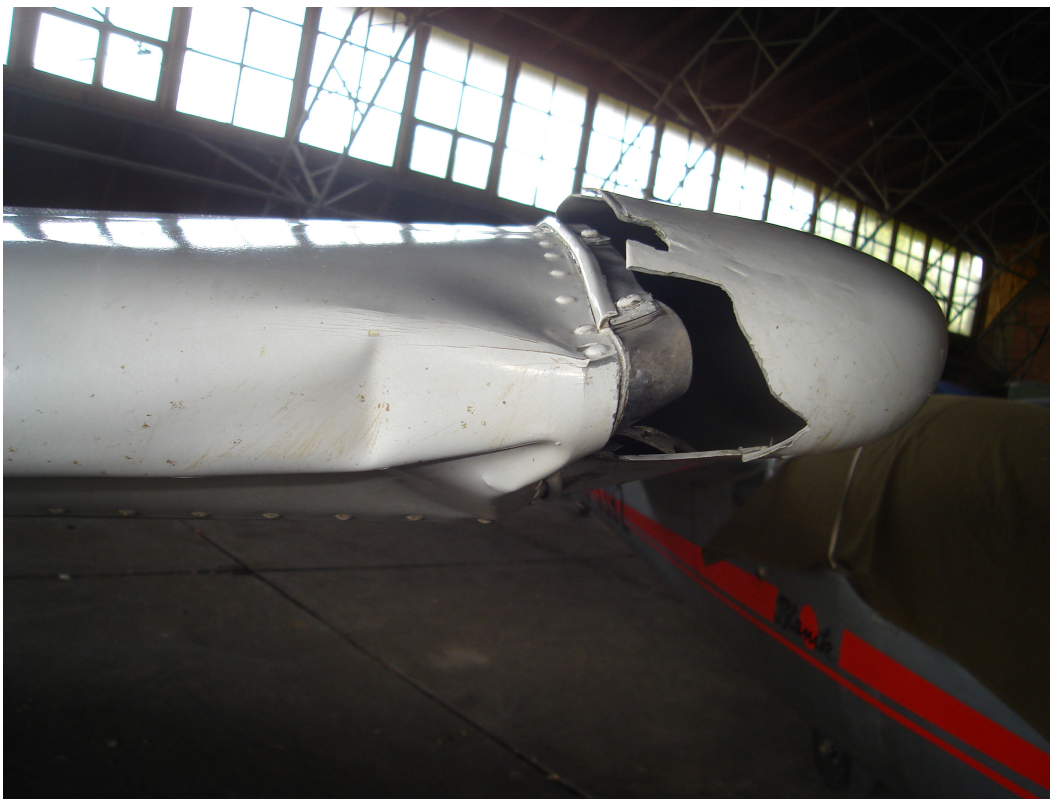
Слика бр. 6. Оштећење терминезона и дела левог крила

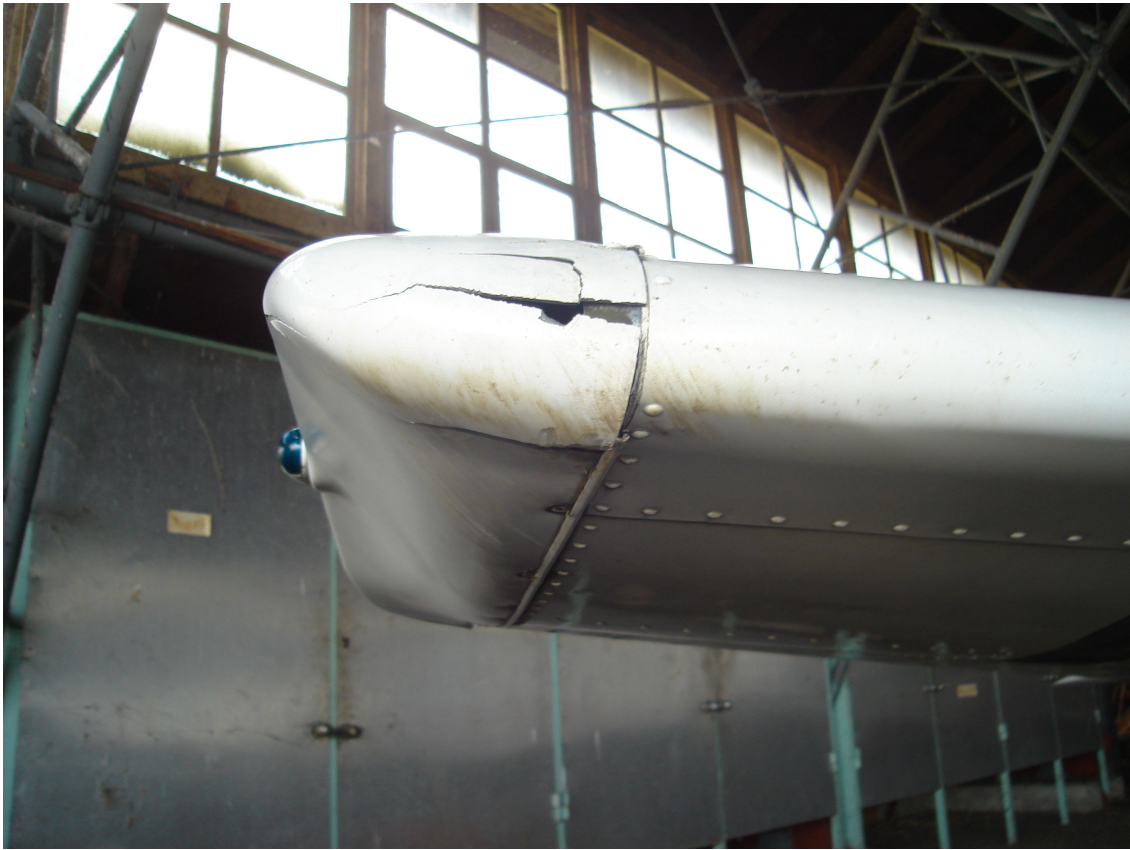
Слика бр. 7. Оштећење терминезона десног крила

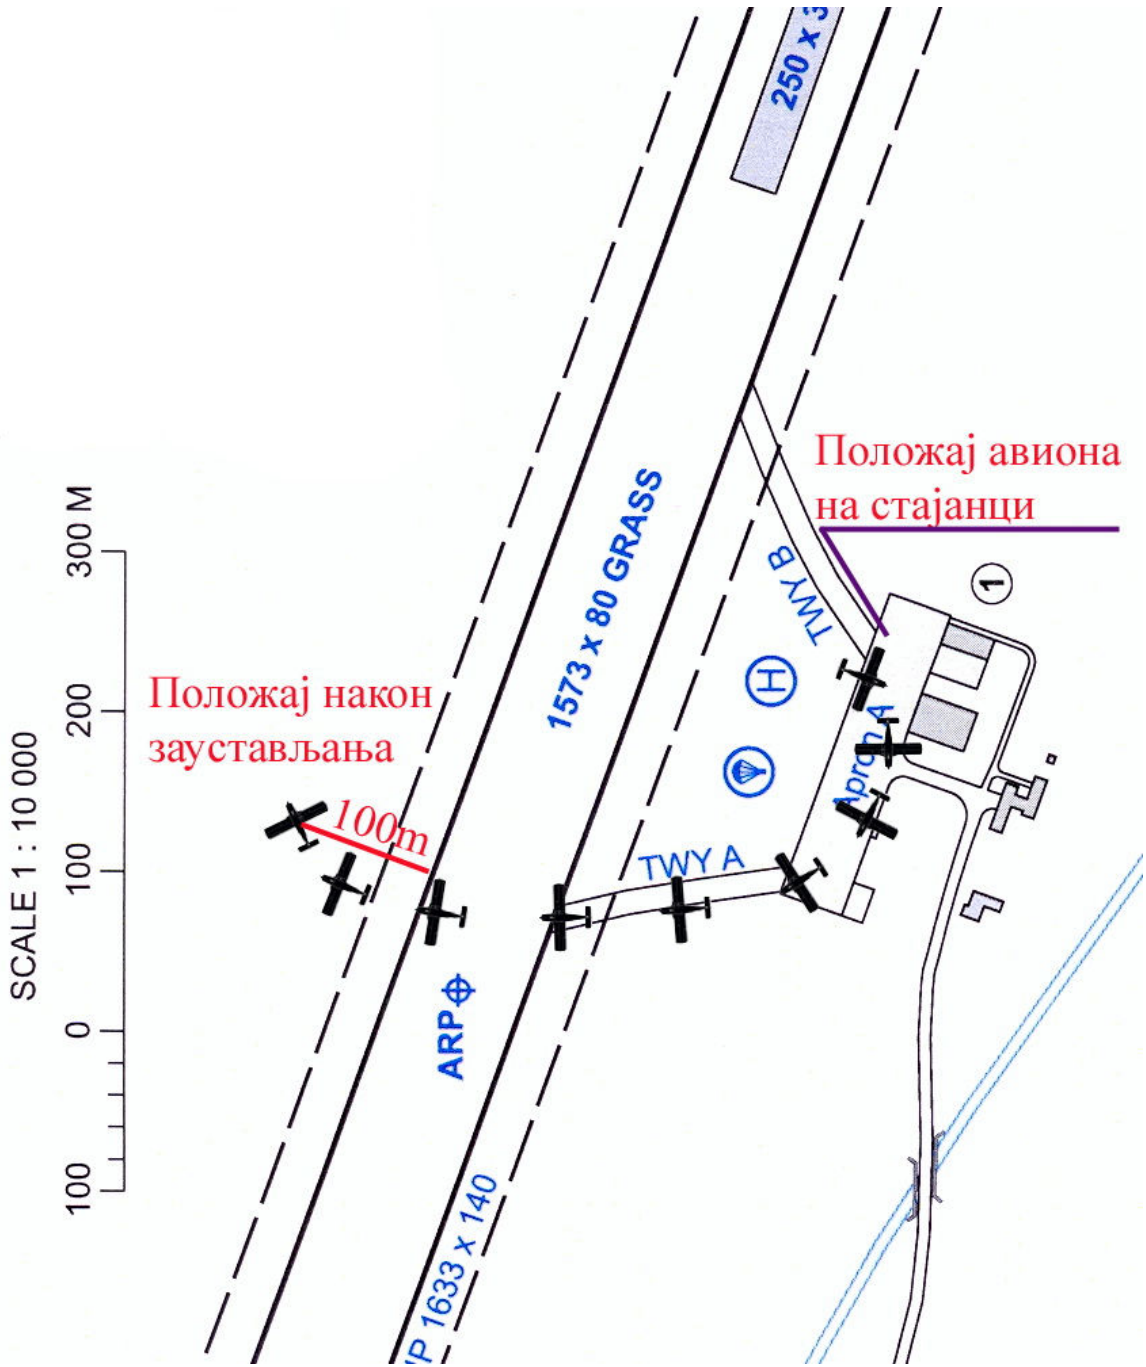
**ШЕМА КРЕТАЊА АВИОНА
ПО МАНЕВАРСКИМ ПОВРШИНАМА**

Према потписаној изјави, дана 26.09.2009.године авиомеханичар је приступио претполетном прегледу авиона типа PIPER PA-28-161 WARRIOR, регистарске ознаке YU-DCV. Претполетни преглед вршен је у складу са одобреним Програмом техничког одржавања (прилог бр. 4. Листа претполетног прегледа). У току прегледа авиомеханичар је ушао у пилотску кабину са намером да изврши проверу рада мотора на земљи у складу са дијаграмом и проверу функционалности кочница. Извршио је комплетну припрему за стартовање мотора: извршио је пуњење горивне инсталације и карбуратора горивом, извршио је прајмовање цилиндара и поставио ручицу гаса у потребан положај. При покушају покретања мотора исти није могао да се стартује, што је према његовој изјави био чешћи случај код овог авиона, а због неисправности електро покретача. Тада је авиомеханичар повукао паркинг кочницу и вратио прекидач стартовања мотора у положај искључено. Међутим, прекидач је остао у положају „десни магнет“ укључен. Изашао је из авиона да би померио елису закретањем и тако променио положај замајца. Приликом закретања елисе мотор је прихватио и извршио стартовање. После безуспешног покушаја да заустави авион, а пошто подметачи нису били постављени под тачкове, авион се покренуо и кренуо у вожење са 1/3 снаге мотора. Прешавши одређену путању по маневарским површинама аеродрома зауставио се у њиви на око 100 метара од ПСС како је то приказано у прилогу бр.3.
