ДИРЕКТОРАТ
ЦИВИЛНОГ
ВАЗДУХОПЛОВСТВА
РЕПУБЛИКЕ СРБИЈЕ

КОМИСИЈА ЗА ИСПИТИВАЊЕ УЗРОКА
УДЕСА У ЦИВИЛНОМ ВАЗДУХОПЛОВСТВУ

ЗАВРШНИ ИЗВЕШТАЈ О УДЕСУ
БР. АСС 6/1-01-011/2009-1/14

Тип једрилице :	CIRRUS-75 VTC
Ознака регистрације:	YU-4313
Корисник :	Аероклуб "Ваја", Београд
Место удеса:	Атар с. Мужља, Општина Зрењанин
Датум удеса :	01.05.2009. године
Време удеса :	17,15 (LT)

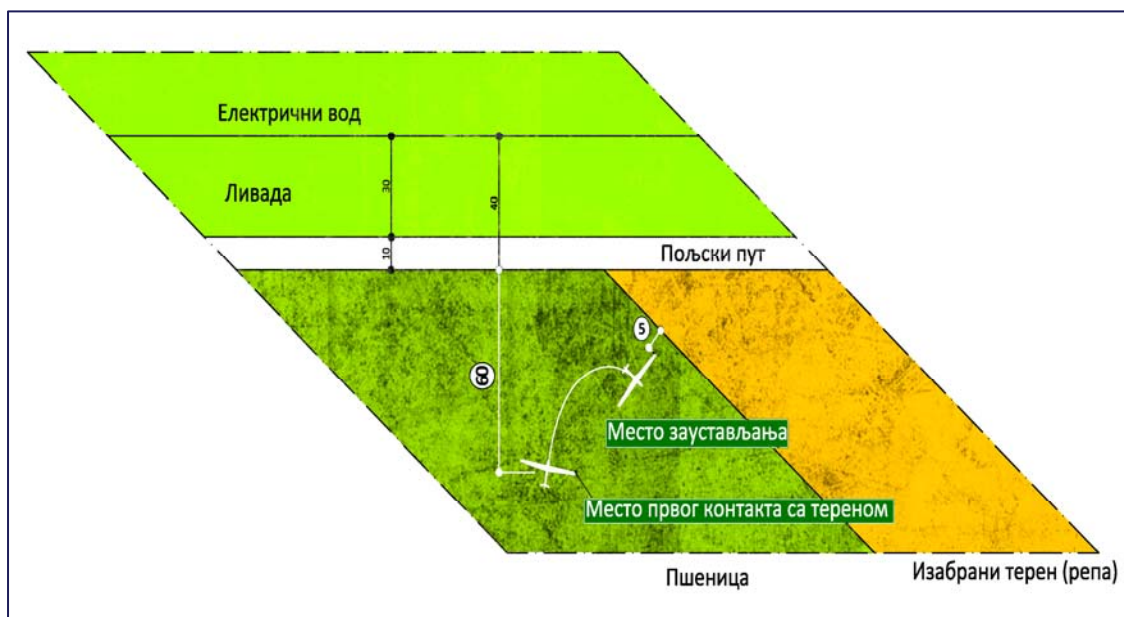
Слика 1. Скица места удеса

Приликом прегледа места удеса, група за увиђај је утврдила да је једрилица први контакт са тереном имала крајем десног крила, на удаљености око 30 метара од изабраног терена

за слетање. Десно крило је закачило пшеницу, услед чега је дошло до ротације једрилице у десну страну. На месту удеса јасно је уочљив траг кретања краја десног крила по терену, који се простире у десном луку у односу на курс лета, у дужини око 10 метара, а затим и место заустављања једрилице, које је удаљено око 10 метара од намераваног места слетања. Једрилица се зауставила након десне ротације за око 120 степени од курса.

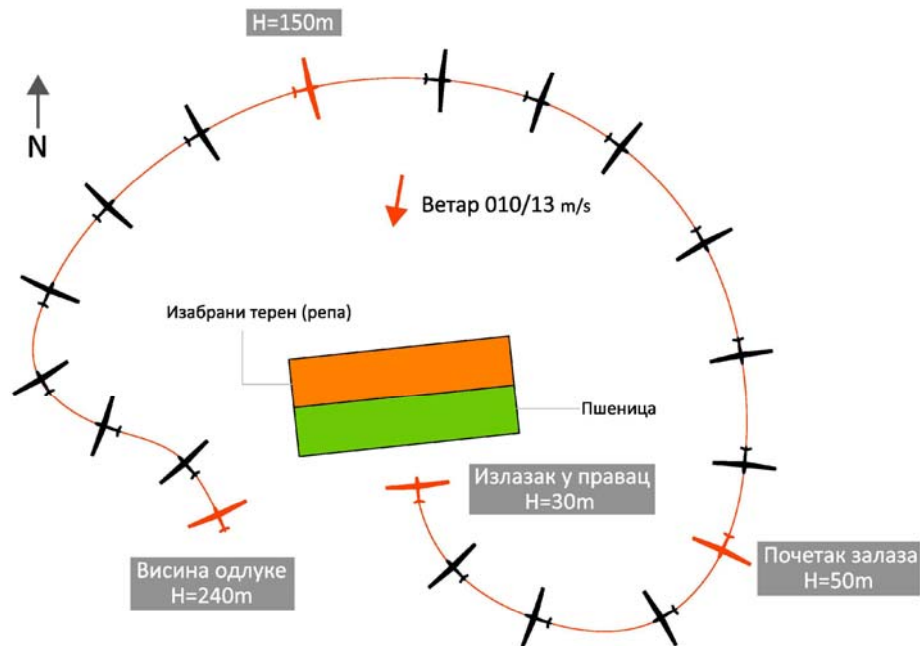
Слика 2. Скица прилаза на слетање на избрани терен

Изабрани терен је био њива, са ниским усевима репе. Пилот је ушао у правац правилно, на безбедној висини, али је занемарио јачину ветра. Јак чеони ветар, праћен турбулентним приземним струјама, значајно је скратио прорачун за слетање једрилице, (за око 30 метара), што је приморало пилота да слетање изврши у поље засејано пшеницом, које се налазило испред изабраног терена.

Терен који је пилот изабрао за слетање је под мали левим нагибом од неколико степени. Услед утицаја турбуленције, пилот је тешко одржавао елементе лета у прилазу, посебно

нагиб, занемарујући нагиб терена и висину усева. У фази равнања, једрилица је десним крилом закачила, прво пшеницу, а затим и терен, након чега је дошло до десне ротације једрилице и прелома трупа једрилице.

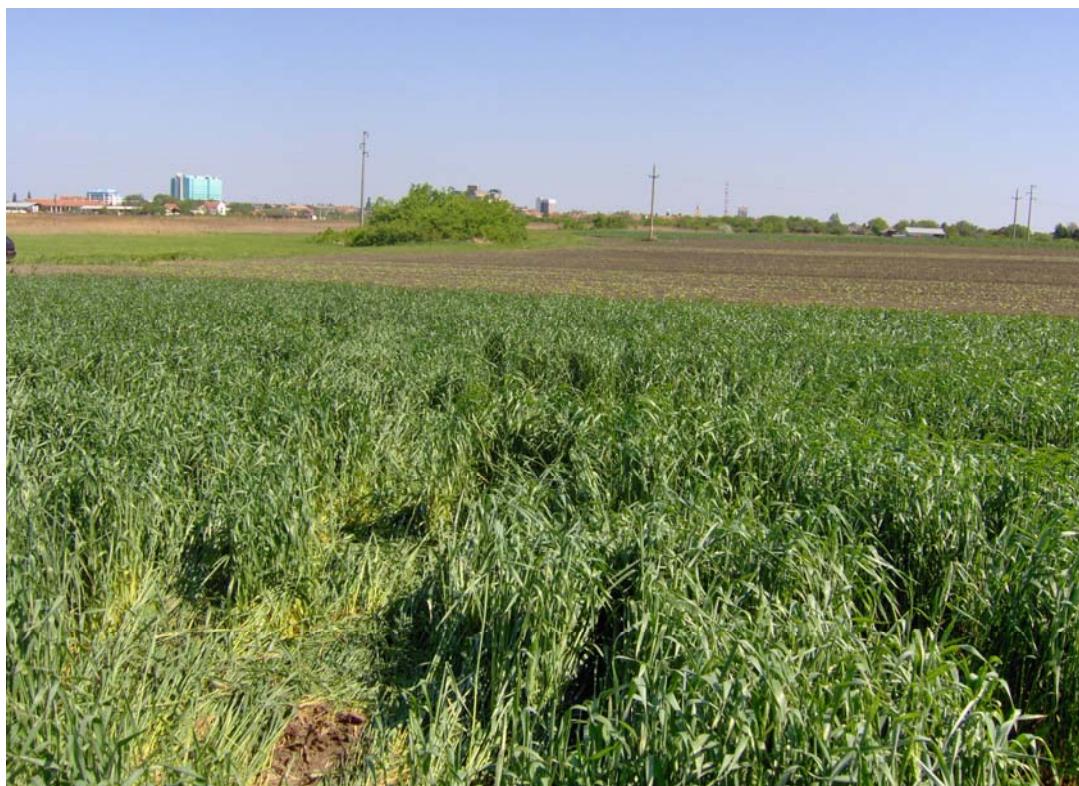
Сл. 1. Место слетања једрилице (у позадини изабрана њива за слетање)

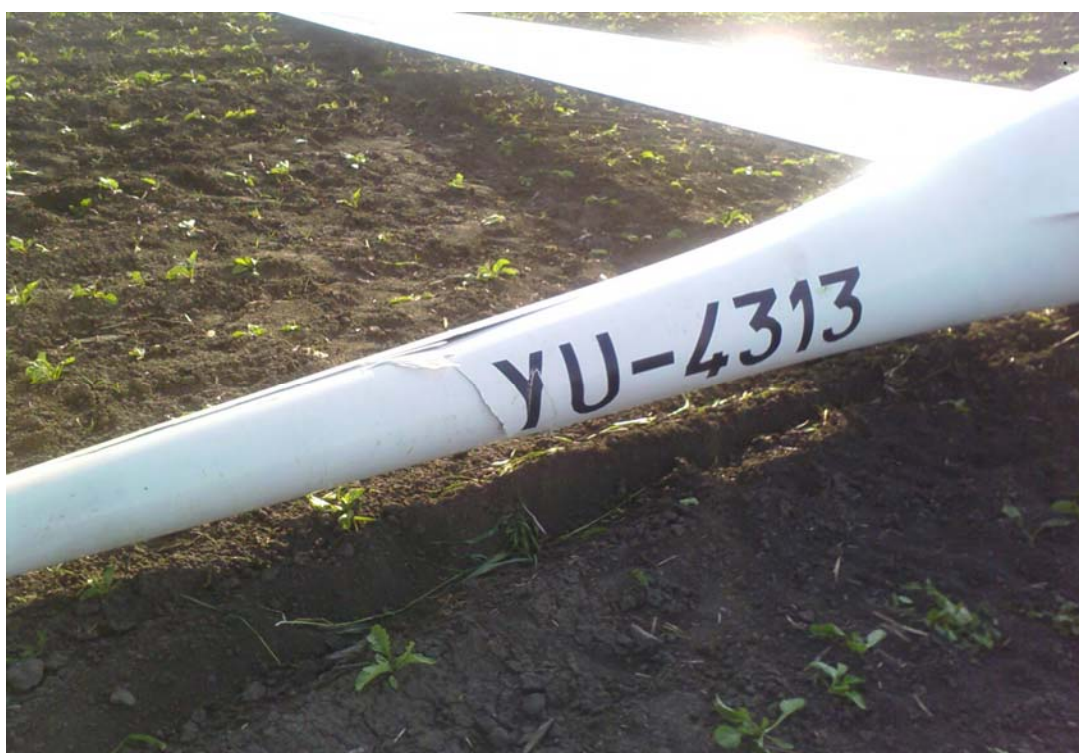
У удесу је оштећена основна структура једрилице - преломљен је труп, на удаљености 85 cm од споја трупа са вертикалном репном површином. Скица оштећења једрилице дата је у Прилогу 2.

Сл.2. Оштећење трупа јед рилице (снимљено након извлачења једрилице из пшенице)
