ДИРЕКТОРАТ  
ЦИВИЛНОГ  
ВАЗДУХОПЛОВСТВА  
РЕПУБЛИКЕ СРБИЈЕ

КОМИСИЈА ЗА ИСПИТИВАЊЕ УЗРОКА  
УДЕСА У ЦИВИЛНОМ ВАЗДУХОПЛОВСТВУ

### ЗАВРШНИ ИЗВЕШТАЈ О УДЕСУ

Ваздухоплов:	Жирокоптер ROTARY AIR FORCE, RAF-2000
Ознака регистрације:	YU- ZBG
Корисник:	Приватни
Власник:	Приватни
Место удеса:	Бочно од летелишта "13. мај" - Земун Поље
Датум удеса:	09.05.2009. године
Време удеса:	16,24 ( LT) часова

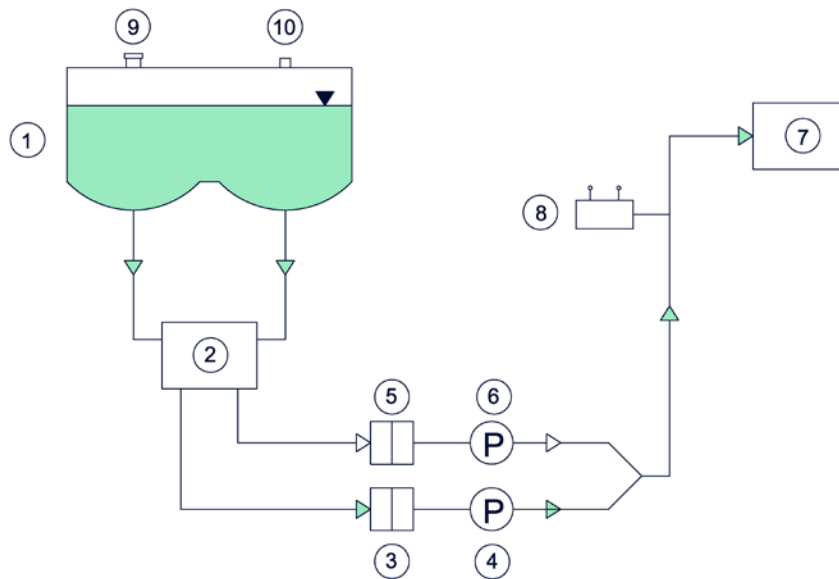
Слика 2. Шема горивног система жирокоптера

Имајући у виду наведено, Комисија је закључила да је у критичном лету до прекидања рада мотора дошло услед присуства воде у помоћном горивном систему. Ситне капљице воде, које су се наталожиле у пречистачу горива и цревоводима помоћног система, укључивањем помоћне бустер горивне пумпе, биле су потиснуте према карбуратору, што је изазвало

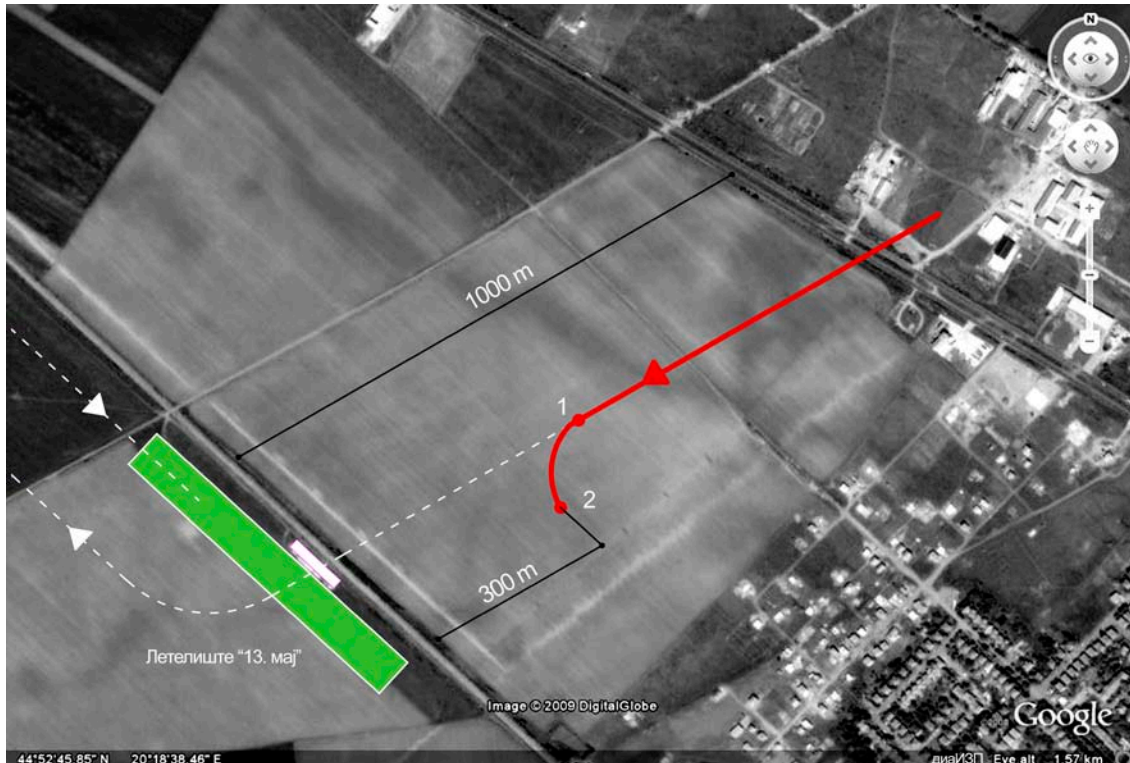
Слика 3. Скица места удеса

- пилот је непотребно додавањем гаса покушао да жирокоптеру повећа брзину и висину, уместо да одмах приступи принудном слетању;
- пилот је непотребним извршењем маневра, жирокоптеру још више смањио висину, тако да је у ауторотацији ротор почео да губи обртаје, што је довело до јаког удара жирокоптера о терен.

1. Почетак прекида рада мотора, 2. Место удара жирокоптера о терен

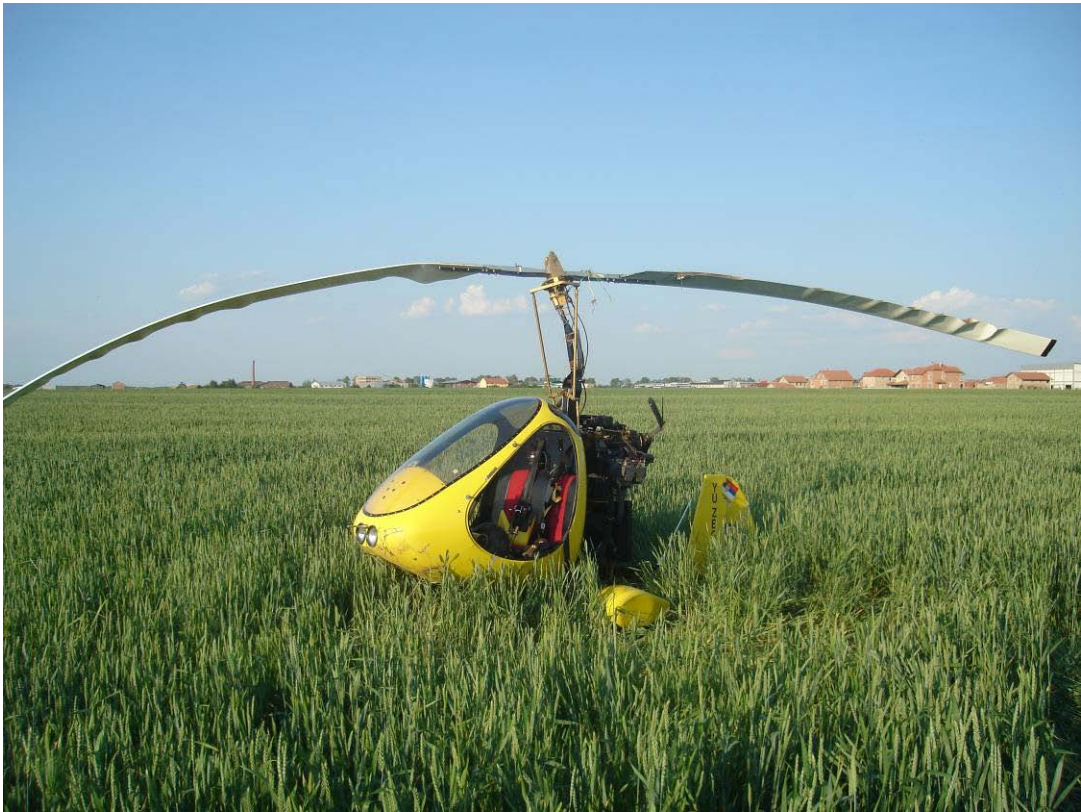
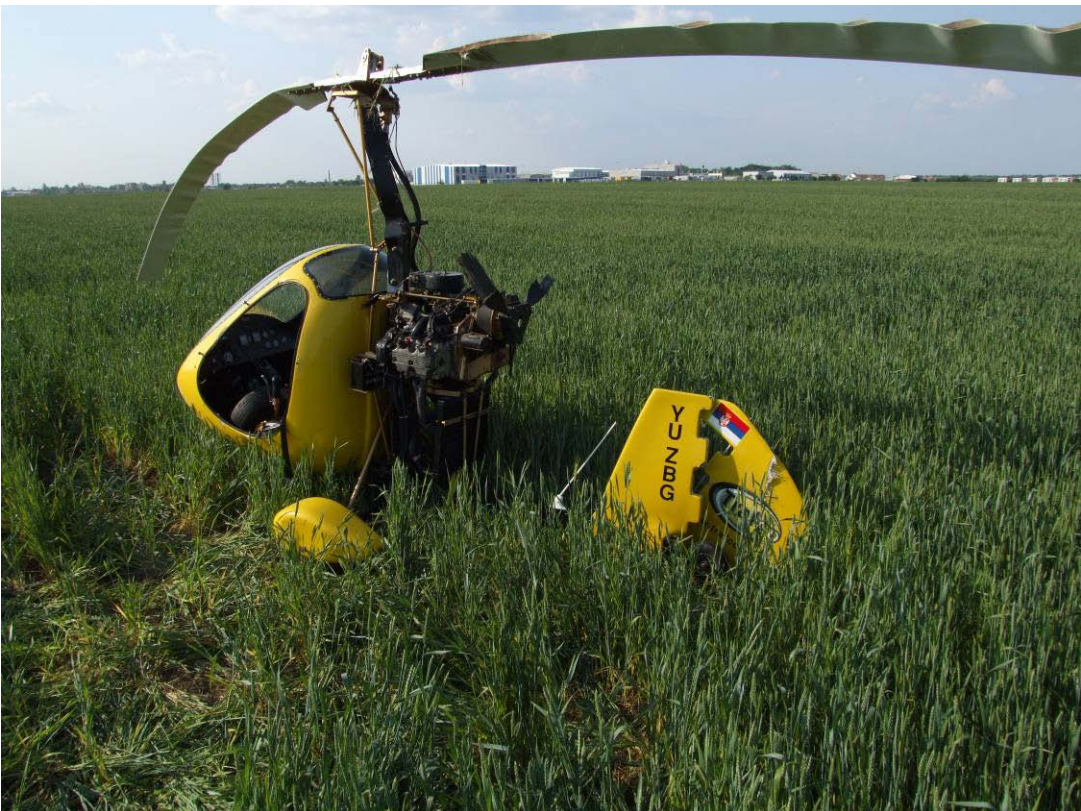
Жирокоптер је о терен ударио великом вертикалном брзином пропадања, без видљиве прогресивне брзине лета. Услед удара, жирокоптер је тешко оштећен: сломљен је носећи јарбол ротора, вишеструко је изгужван и сломљен ротор, уништена је елиса с обзиром да је мотор у моменту удара још увек радио, а оштећена је и доња страна трупа и мотора. Реп са вертикалним стабилизатором и кормилом је отпао. Фотографије оштећења жирокоптера дате су у прилогу Извештаја.

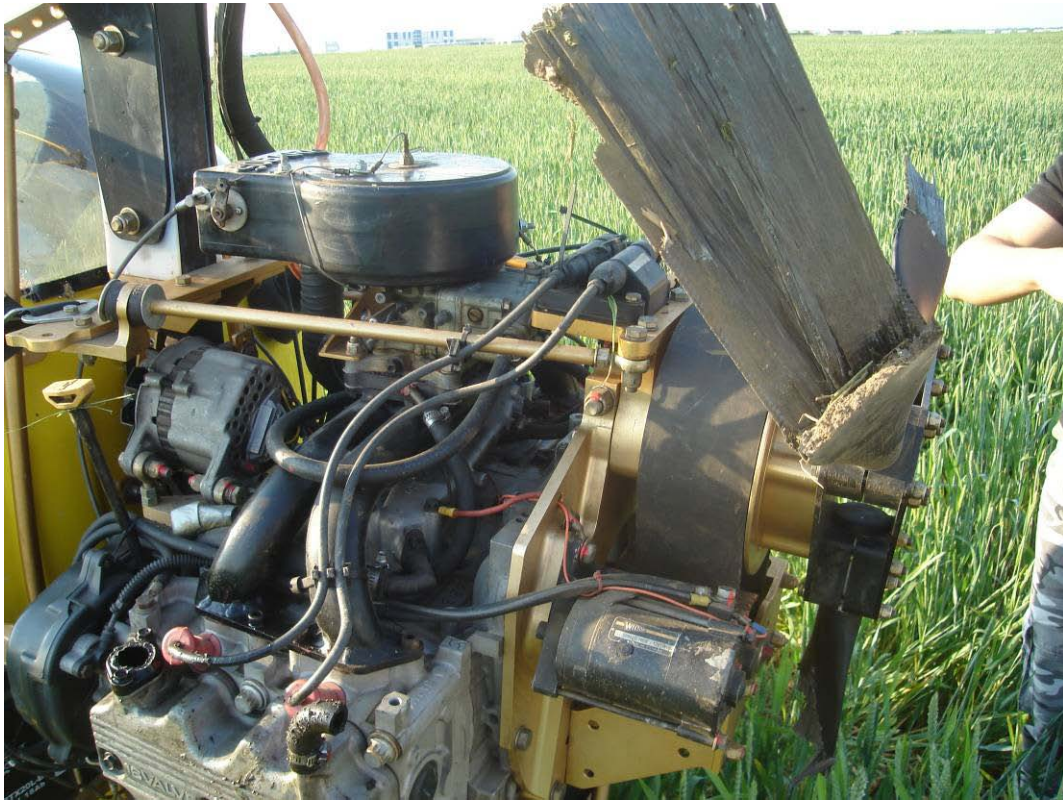
- Извршен је преглед редуктора и елисе. Сви вијци на прирубници су правилно притегнути. Кракови елисе су оштећени у контакту са краковима ротора приликом удара жироскоптера о тле, што указује да је мотор радио у тренутку удеса.

Оштећења елисе мотора

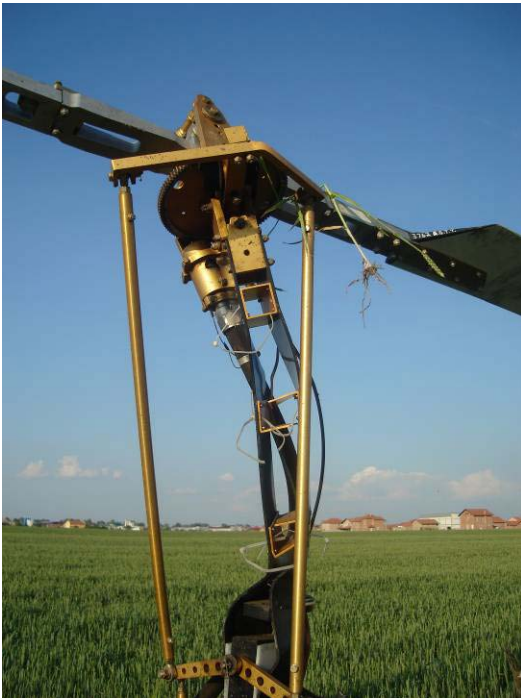
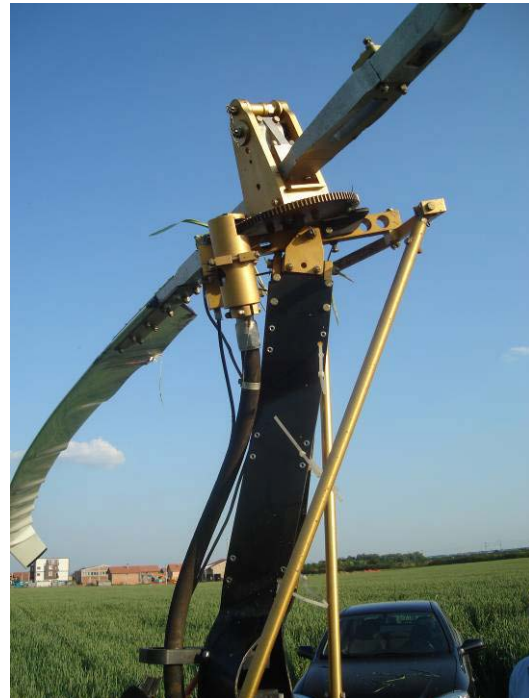
Оштећења ротора
