ДИРЕКТОРАТ
ЦИВИЛНОГ
ВАЗДУХОПЛОВСТВА
РЕПУБЛИКЕ СРБИЈЕ

СЛУЖБА ЗА УТВРЂИВАЊЕ УЗРОКА УДЕСА И АНАЛИЗУ РИЗИКА

ГОДИШЊИ ИЗВЕШТАЈ

О УДЕСИМА И ОЗБИЉНИМ НЕЗГОДАМА У ЦИВИЛНОМ ВАЗДУХОПЛОВСТВУ
РЕПУБЛИКЕ СРБИЈЕ ЗА 2010. ГОДИНУ

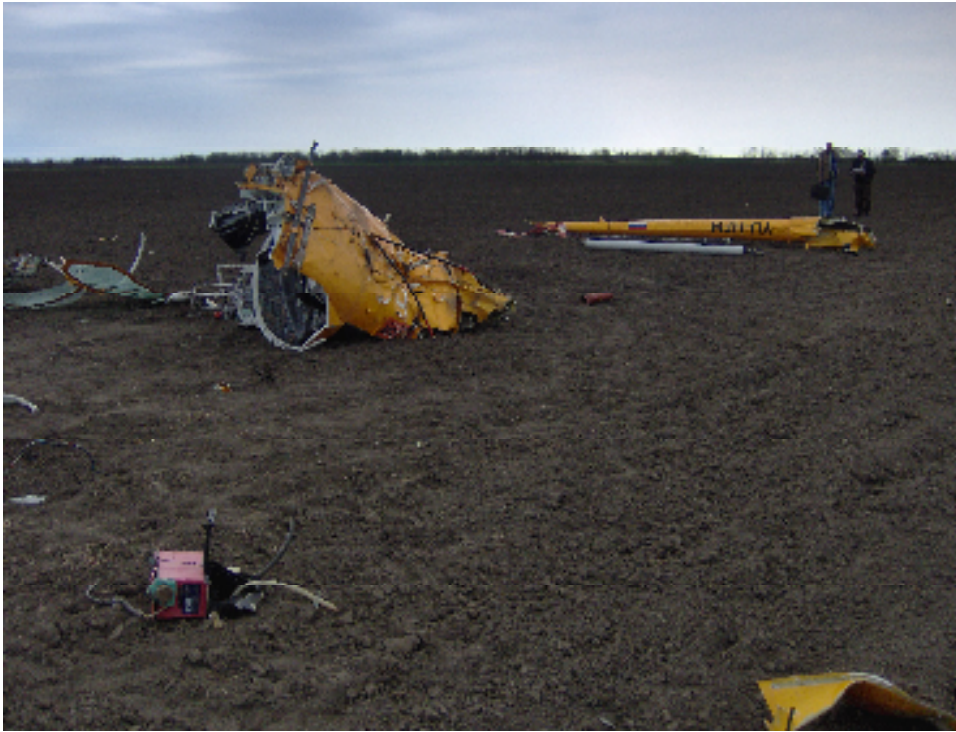
3.1 УДЕС ХЕЛИКОПТЕРА HILLER UH12-E

Налет је вршен у курсу 150°, изнад ПСС, на висини око 15 m. По прелету ПСС пилот је кренуо у леви пењући заокрет са намером да промени правац лета за 180°, како би се вратио на почетну тачку рада ради новог налета. Након скретања за 90°, уз добитак висине која је у том тренутку износила око 40 m, хеликоптер губи висину и удара о тло. Приликом удара о тло долази до уништења хеликоптера, а делови су се нашли расути на њиви у дужини од око 100 m.

У удесу је хеликоптер уништен.

Извршити ванредну проверу система за управљање хеликоптером типа HILLER у компанији Циклонизација д.о.о.

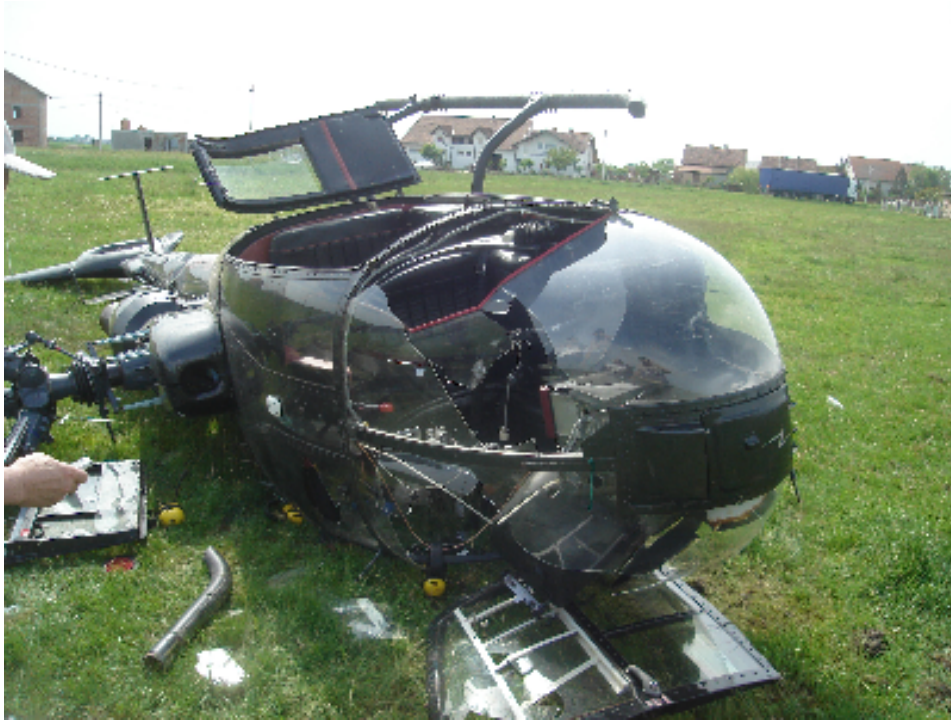
3.2 УДЕС ХЕЛИКОПТЕРА GAZELLE SA-341 Н

У удесу су оштећени следећи делови: сва три крака главног ротора, репни конус, носач репног редуктора, оквир врата, десна скија, предња стакла, склоп трансмисионог вратила, кабина, десни хоризонтални стабилизатор.

Хеликоптер је у удесу знатно оштећен.

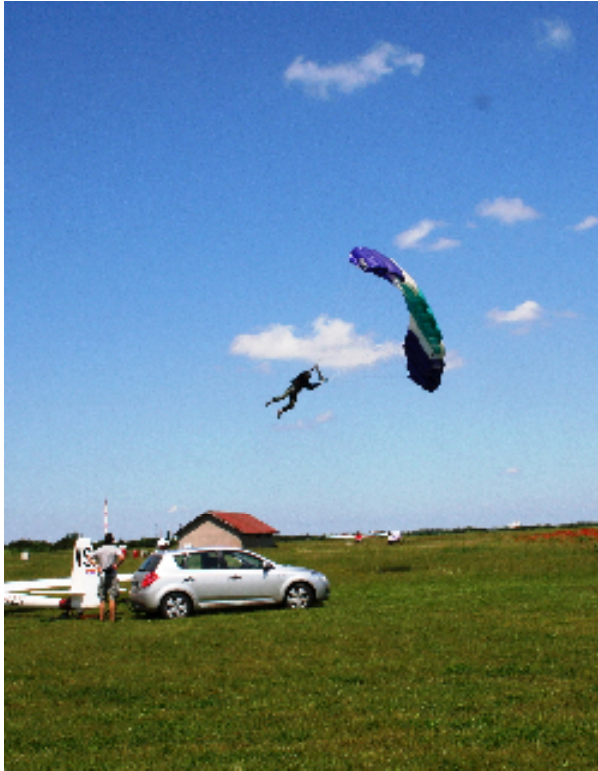
3.3 УДЕС ПАДОБРАНА TURBO ZX - 205

Падобран није оштећен у удесу.

Непосредни узрок удеса је грешка у управљању куполом падобрана током завршног прилаза за приземљење.

Падобранац је на основу погрешне процене висине током завршног прилаза донео одлуку да на веома малој висини изврши заокрет. Висина почетка заокрета није била довољна за безбедно извршење маневра.

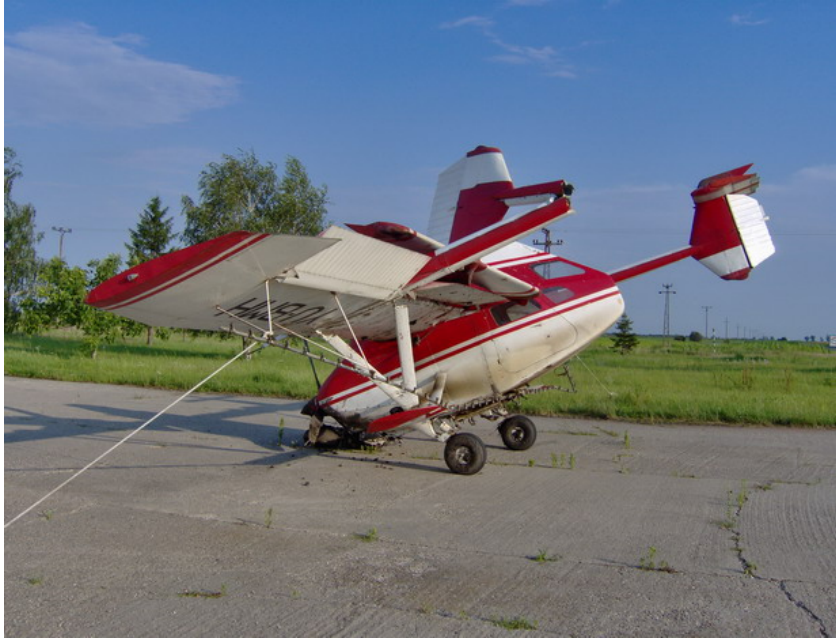
3.4 УДЕС АВИОНА TRANSAVIA PL-12/T300

Авион је у удесу претрпео значајна оштећења. Оштећени су делови структуре авиона, стајни трап, елиса и мотор.

Непосредни узрок удеса је прекорачење MTOW.

Стање полетно-слетне стазе на летилишту.

- Ограничити MTOW за авион TRANSAVIA PL-12/T300 на 1700 kg са садашњих 1850 kg.
- Предузети мере које ће обезбедити да се у оквиру летачких операција на аеродромима не извршавају летови који нису најављени и одобрени од стране надлежне контроле лета.

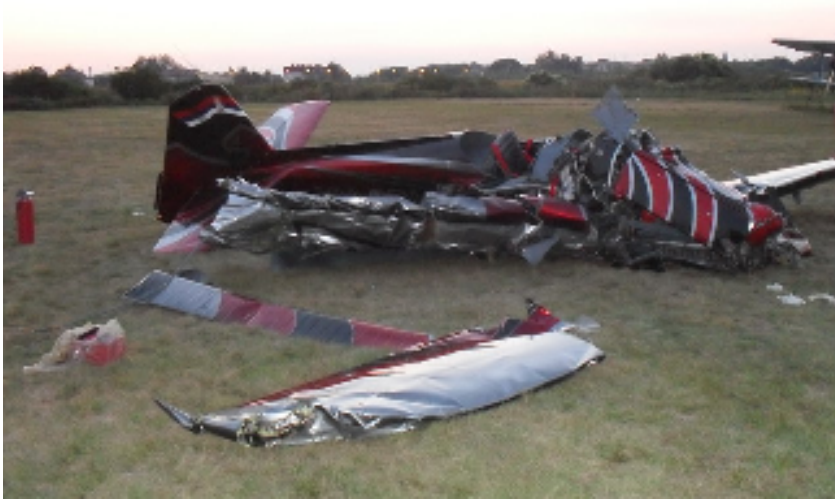
3.5 УДЕС АВИОНА ZLIN 526F

У удесу је авион потпуно уништен

Непосредни узрок удеса је губитак контроле над авионом од стране пилота током извођења акробатске фигуре „Snap roll” на малој висини, након чега је авион ушао у леви стрми ковит, а затим у десни стрми ковит и ударио о тло. Губитак контроле узрокован је неадекватним управљањем авионом и снагом мотора током извођења акробације.

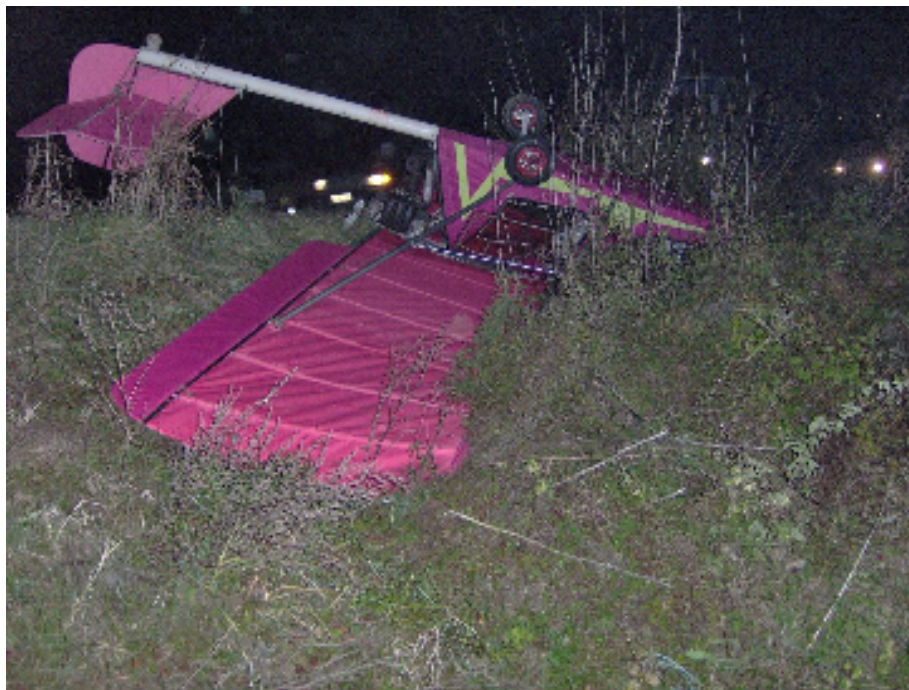
3.6 УДЕС УЛТРАЛАКОГ АВИОНА АМАТЕРСКЕ ПРОИЗВОДЊЕ

У удесу авион је тешко оштећен.
 Оштећено је и путничко возило.

Непосредни узрок удеса је удар авиона о терен у десном заокрету, услед губитка брзине до којег је дошло пошто је авионом управљало неквалификовано лице.

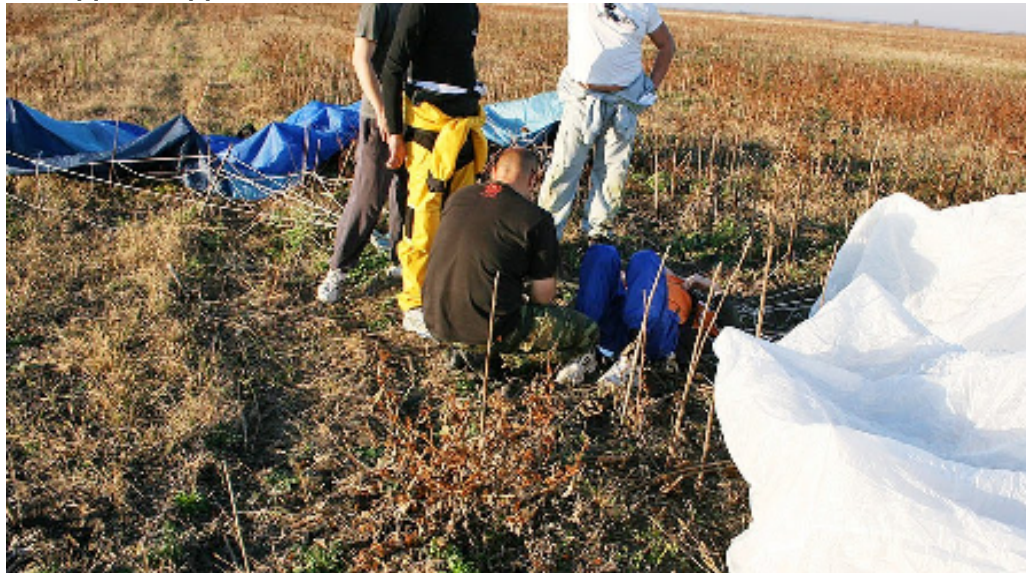
3.7 УДЕС ПАДОБРАНА NAVIGATOR 240

У удесу су оштећени неки делови падобрана.

- На падобрану који је ученик-падобранац користио приликом скока у ком се десио удес био је инсталиран неадекватно обрађени конопац за затварање дела ранца главне куполе.
- Ученик-падобранац је у ванредној ситуацији, у којој се нашао приликом скока у ком се десио удес, после прве операције коју је предузео (активирање резервне куполе) и констатације да је након њеног формирања контејнер главне куполе испао ван дела ранца главне куполе, начинио пропуст и пре одбацивања главне куполе није откачио одбациве копче RSL-а.

- Обратити пажњу да потрошни материјал на падобранима за обуку, као што је конопац за затварање дела ранца главне куполе који се током експлоатације хаба, буде замењиван у складу са произвођачким или другим релевантним путима.
