КОМИСИЈА ЗА ИСПИТИВАЊЕ УЗРОКА
УДЕСА У ЦИВИЛНОМ ВАЗДУХОПЛОВСТВУ

ЗАВРШНИ ИЗВЕШТАЈ О УДЕСУ

| Хеликоптер: | HILLER UH-12E |
| Ознака регистрације: | YU-HFM |

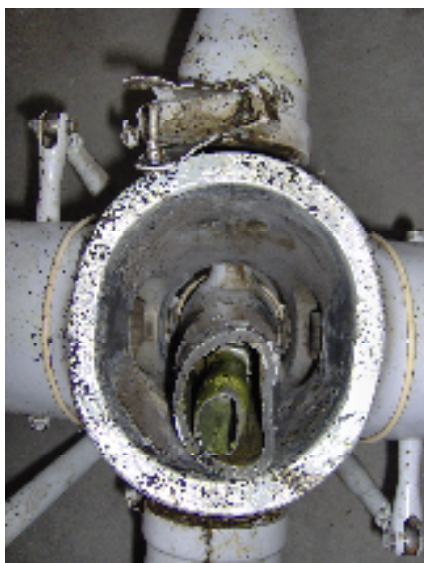
На слици 4 дат је детаљ прелома вратила који се догодио у контакту кракова ротора са тлом. Детаљ прелома вратила указује на претходну деформацију која се догодила при појачаном махању кракова већ у току самог лета који је претходио удесу. На унутрашњем прстену виде се трагови удара на бочним странама.

Овај детаљ доказује да је пре удара у тло дошло до губитка броја обртаја и до појаве неконтролисаног махања лопатица, што је изазвало неконтролисано пропадање хеликоптера са додатном ротацијом око уздужне осе.

Сл. 4 Детаљ прелома вратила (погонског и за промену скупног корака) на главчини главног ротора хаварисаног хеликоптера

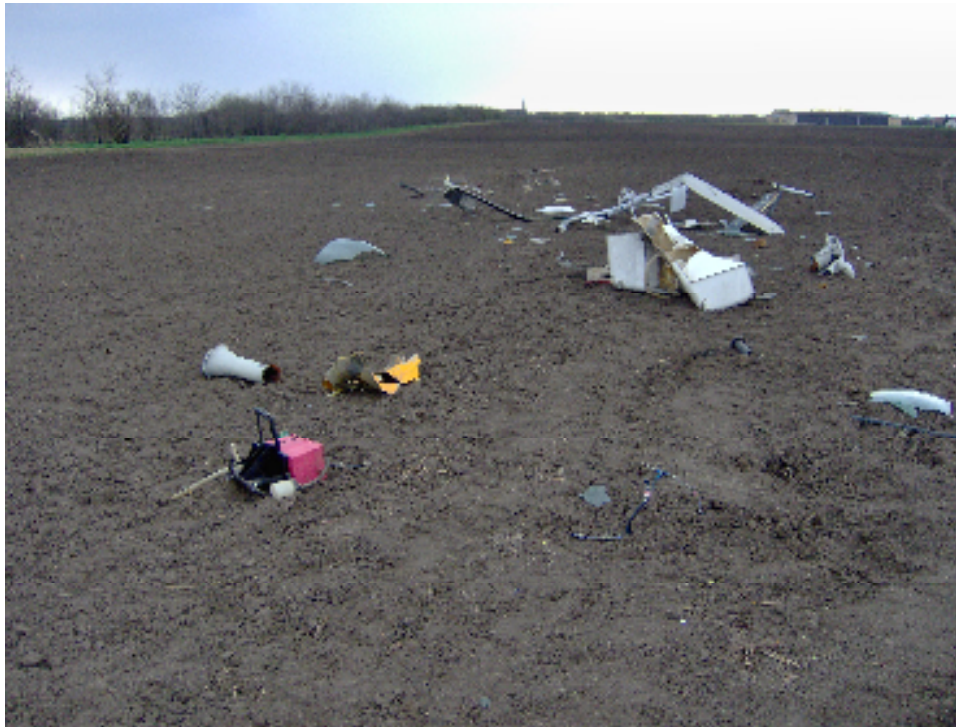
Сл. 5 Фотографија са места удеса

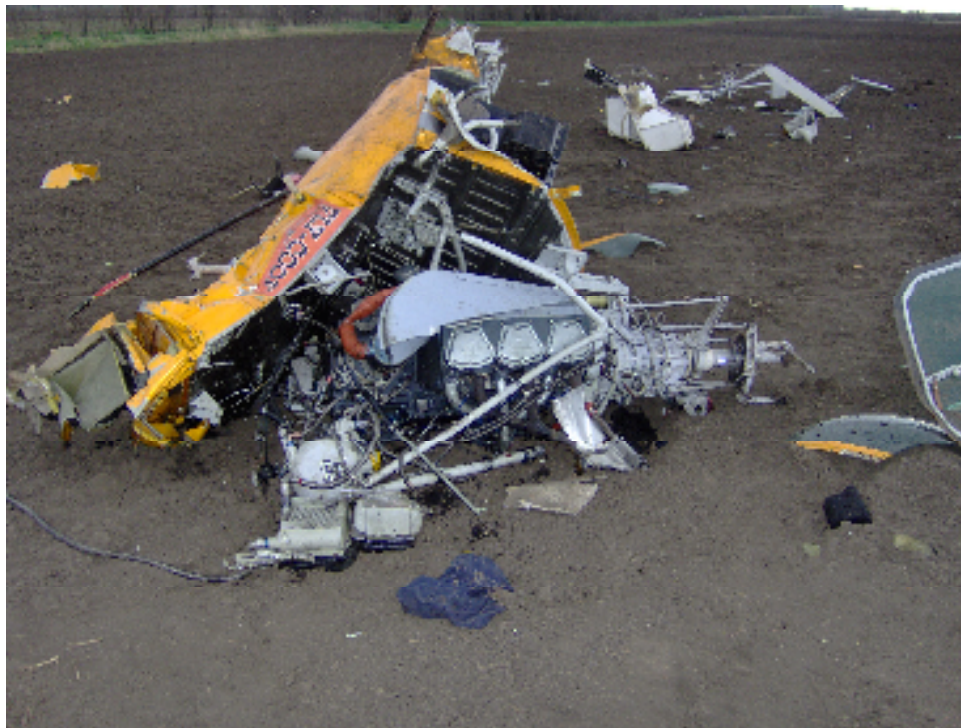
Сл. 6 Фотографија са места удеса

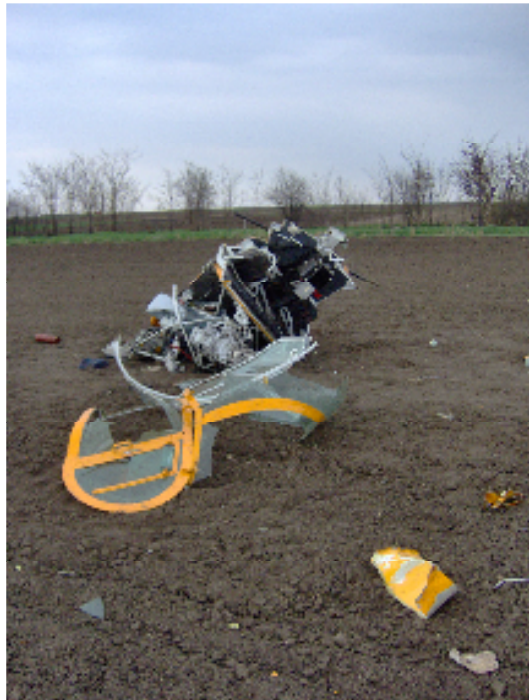
Сл. 7 Фотографија са места удеса

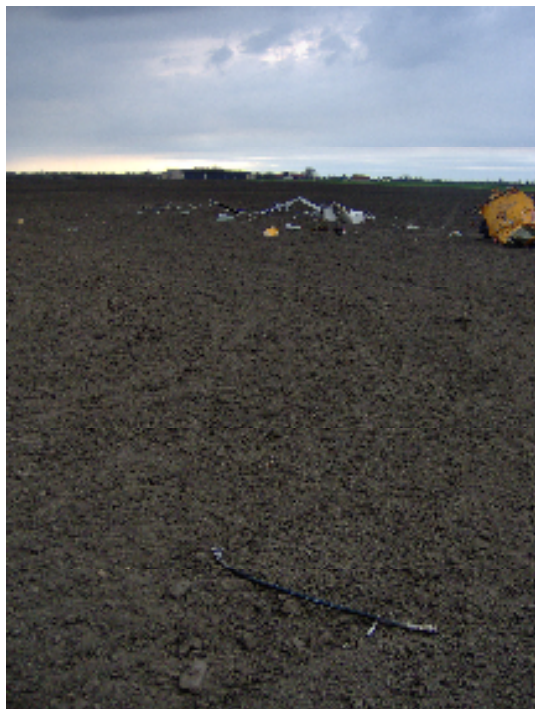
Сл. 8 Фотографија са места удеса
