ДИРЕКТОРАТ  
ЦИВИЛНОГ  
ВАЗДУХОПЛОВСТВА  
РЕПУБЛИКЕ СРБИЈЕ

**КОМИСИЈА ЗА ИСПИТИВАЊЕ УЗРОКА  
УДЕСА У ЦИВИЛНОМ ВАЗДУХОПЛОВСТВУ**

## **ЗАВРШНИ ИЗВЕШТАЈ О УДЕСУ**

Хеликоптер:	SA 341 H GAZELLE
Ознака регистрације:	YU-HEH
Власник хеликоптера:	SHUTTLE AIR, Београд
Корисник хеликоптера:	SHUTTLE AIR, Београд
Место удеса:	Село Крњешевци, општина Стара Пазова
Датум удеса:	02.05.2010.
Време удеса:	12.15 часова (LT)

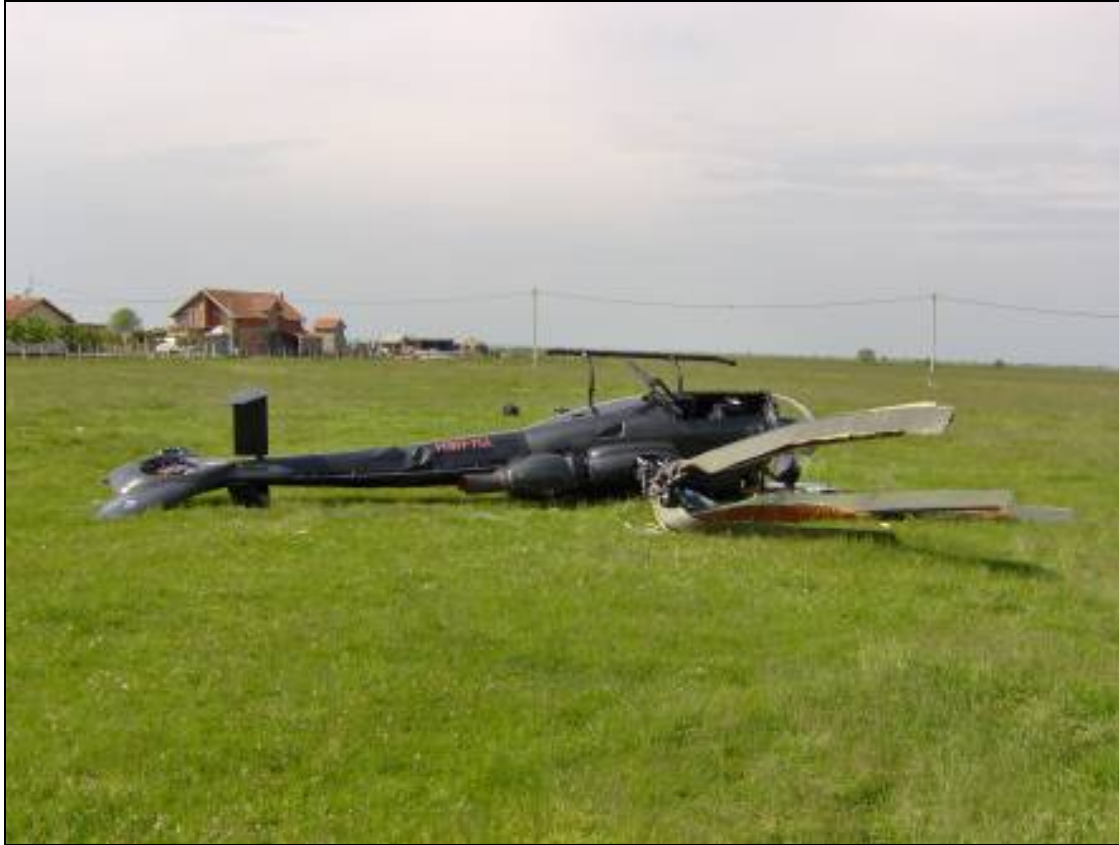
Сл. 1. Положај хеликоптера на десном боку након удеса

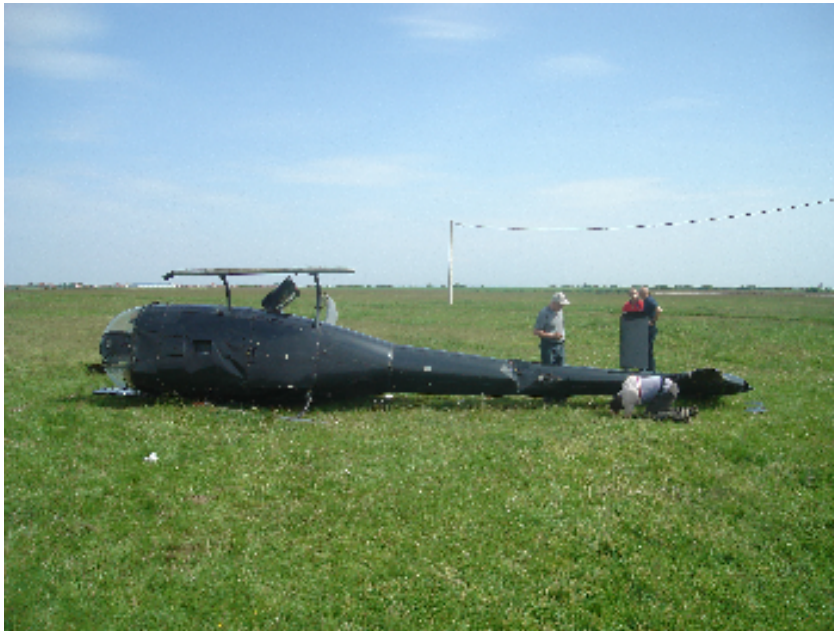
Сл. 3. Изглед хаварисаног хеликоптера YU-HEH на месту удеса

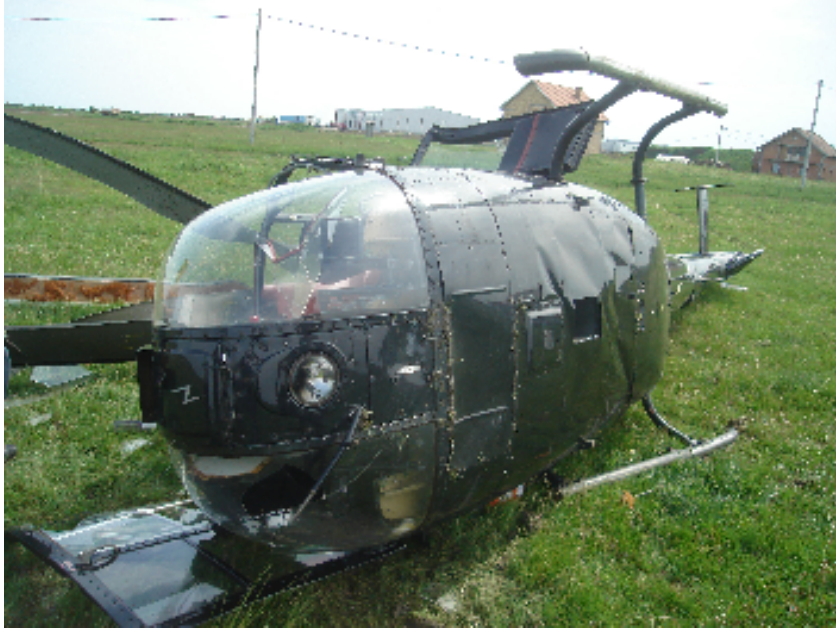
Сл.4. Изглед кабине и структуре трупа хаварисаног хеликоптера YU-HEH на месту удеса

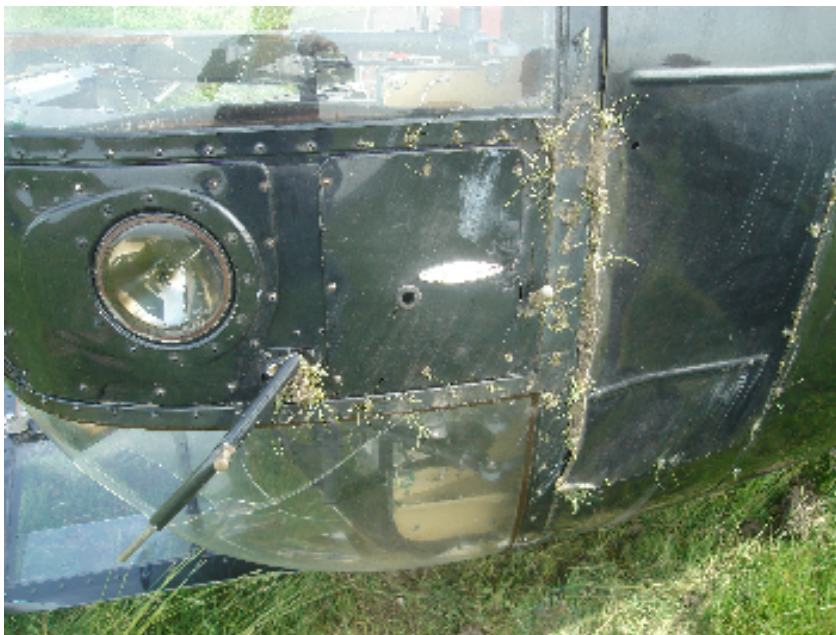
Сл. 5. Деталъ кабине и структуре трупа хаварисаног хеликоптера YU-HEH на месту удеса

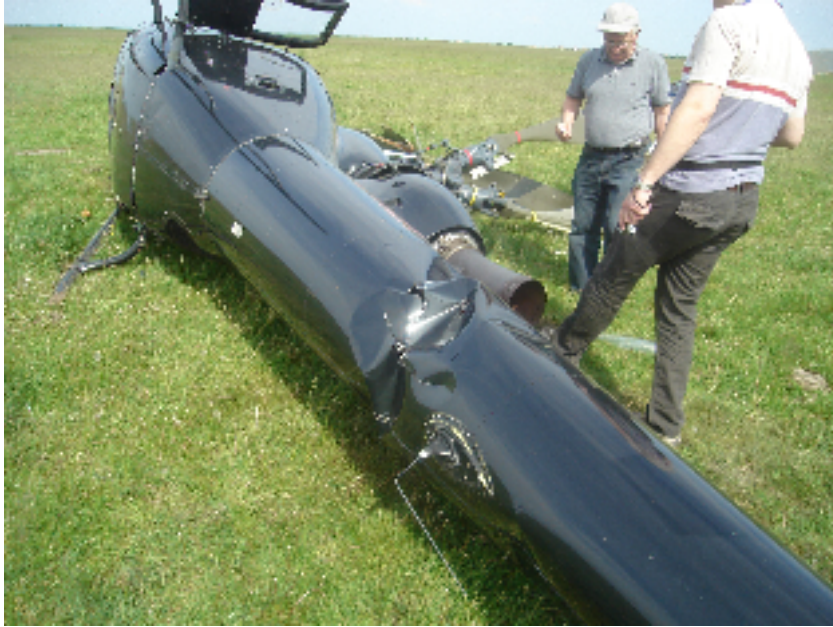
Сл. 6. Изглед репног конуса хаварисаног хеликоптера YU-HEH на месту удеса

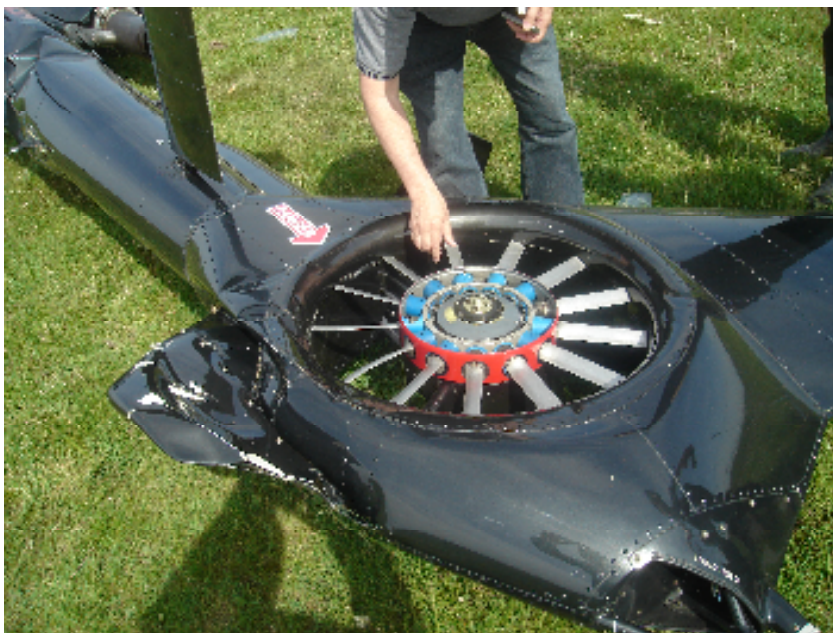
Сл. 7. Изглед фенестрона са репним ротором хаварисаног хеликоптера YU-HEH на месту удеса

ножних команди, али се због деформације фенестрона , лопатице репног ротора нису могле закретати.

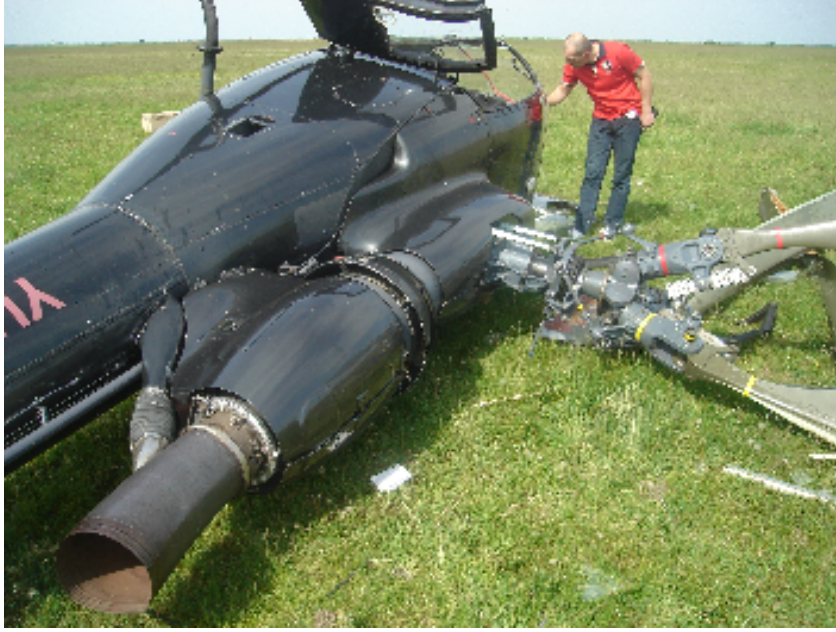
Сл. 8. Изглед лопатица и главчине главног ротора са мотором хаварисаног хеликоптера YU-HEH на месту удеса

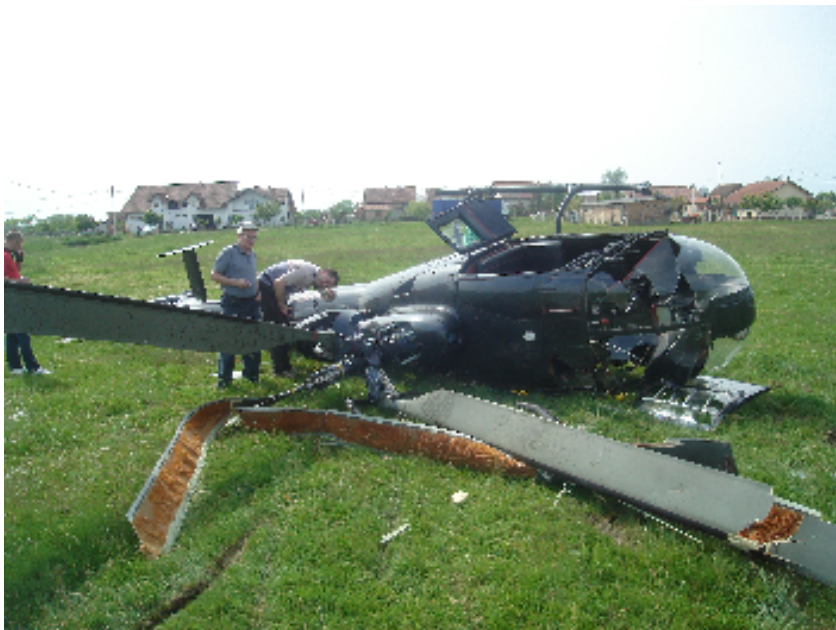
Сл. 9. Изглед кабине и лопатица главног ротора хаварисаног хеликоптера YU-HEH на месту удеса

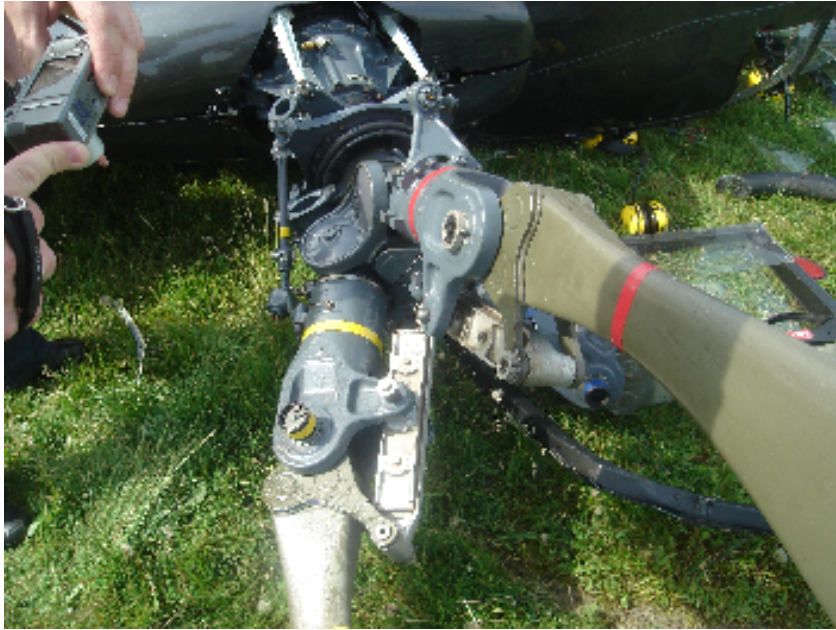
Сл. 10. Изглед лопатица и главчине главног ротора хаварисаног хеликоптера YU-HEH на месту удеса

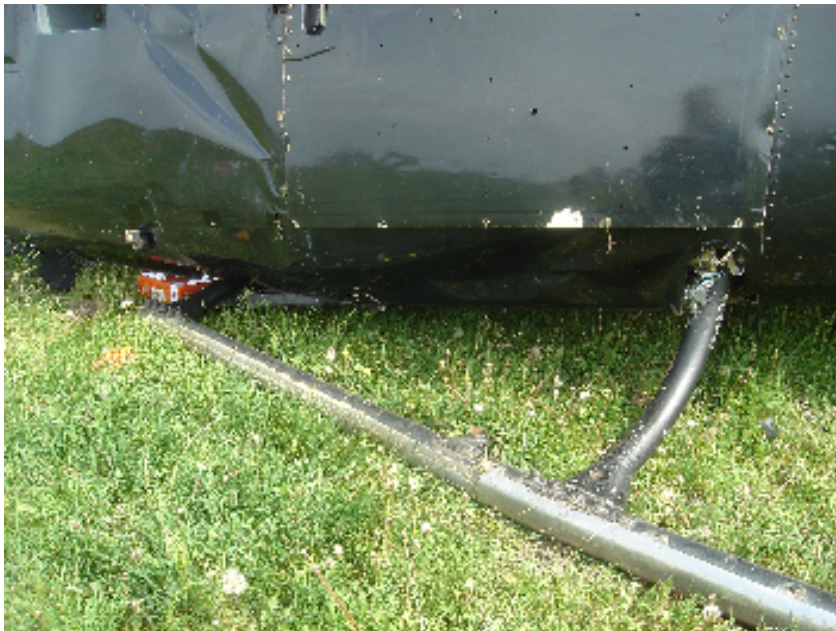
Сл. 11. Изглед поломљене десне скије хаварисаног хеликоптера YU-HEH на месту удеса

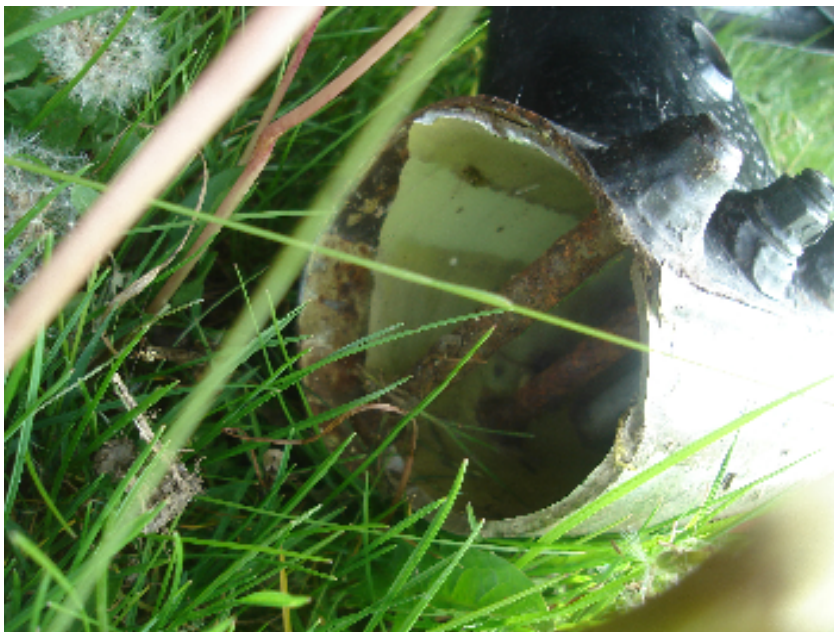
Сл. 12. Детаљ лома поломљене десне скије хаварисаног хеликоптера YU-НЕН на месту удеса

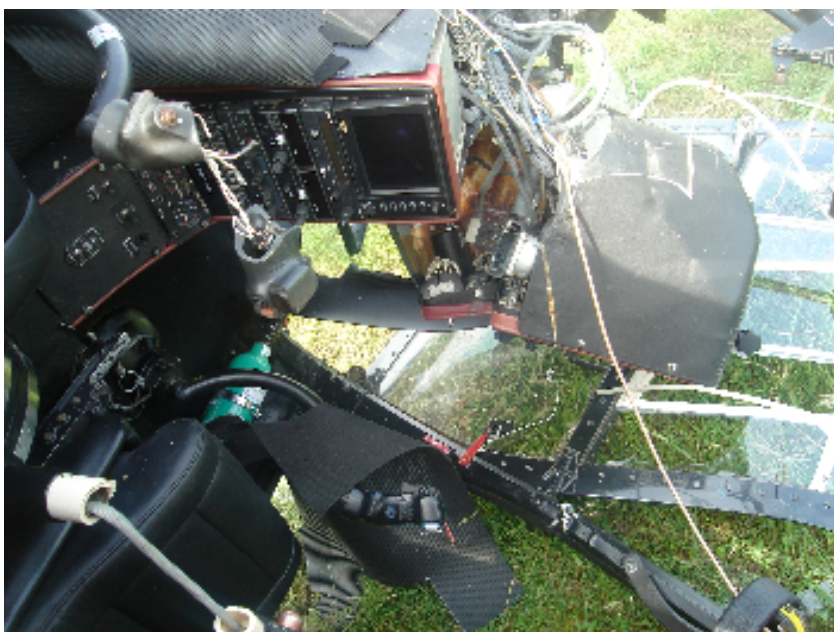
Сл. 13. Изглед кабине са инструментима хаварисаног хеликоптера YU-НЕН на месту удеса

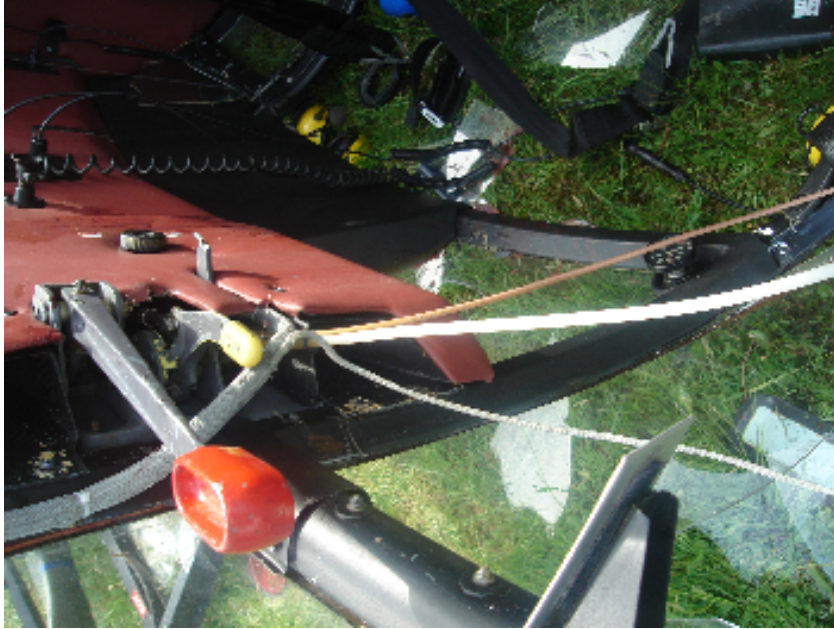
Сл. 14. Детаљ зауставне славине и ручице гаса у кабини хаварисаног хеликоптера YU-HEH на месту удеса
