КОМИСИЈА ЗА ИСТРАЖИВАЊЕ УДЕСА
И ОЗБИЉНИХ НЕЗГОДА ВАЗДУХОПЛОВА

ЗАВРШНИ ИЗВЕШТАЈ О УДЕСУ ПАДОБРАНА

Падобран:	TURBO ZX - 205
Ознака регистрације:	/
Власник падобрана:	Приватно лице
Корисник падобрана:	Приватно лице
Место удеса:	Аеродром "Ечка" - Зрењанин
Датум удеса:	06.06.2010. године
Време удеса:	11,25 (LT)

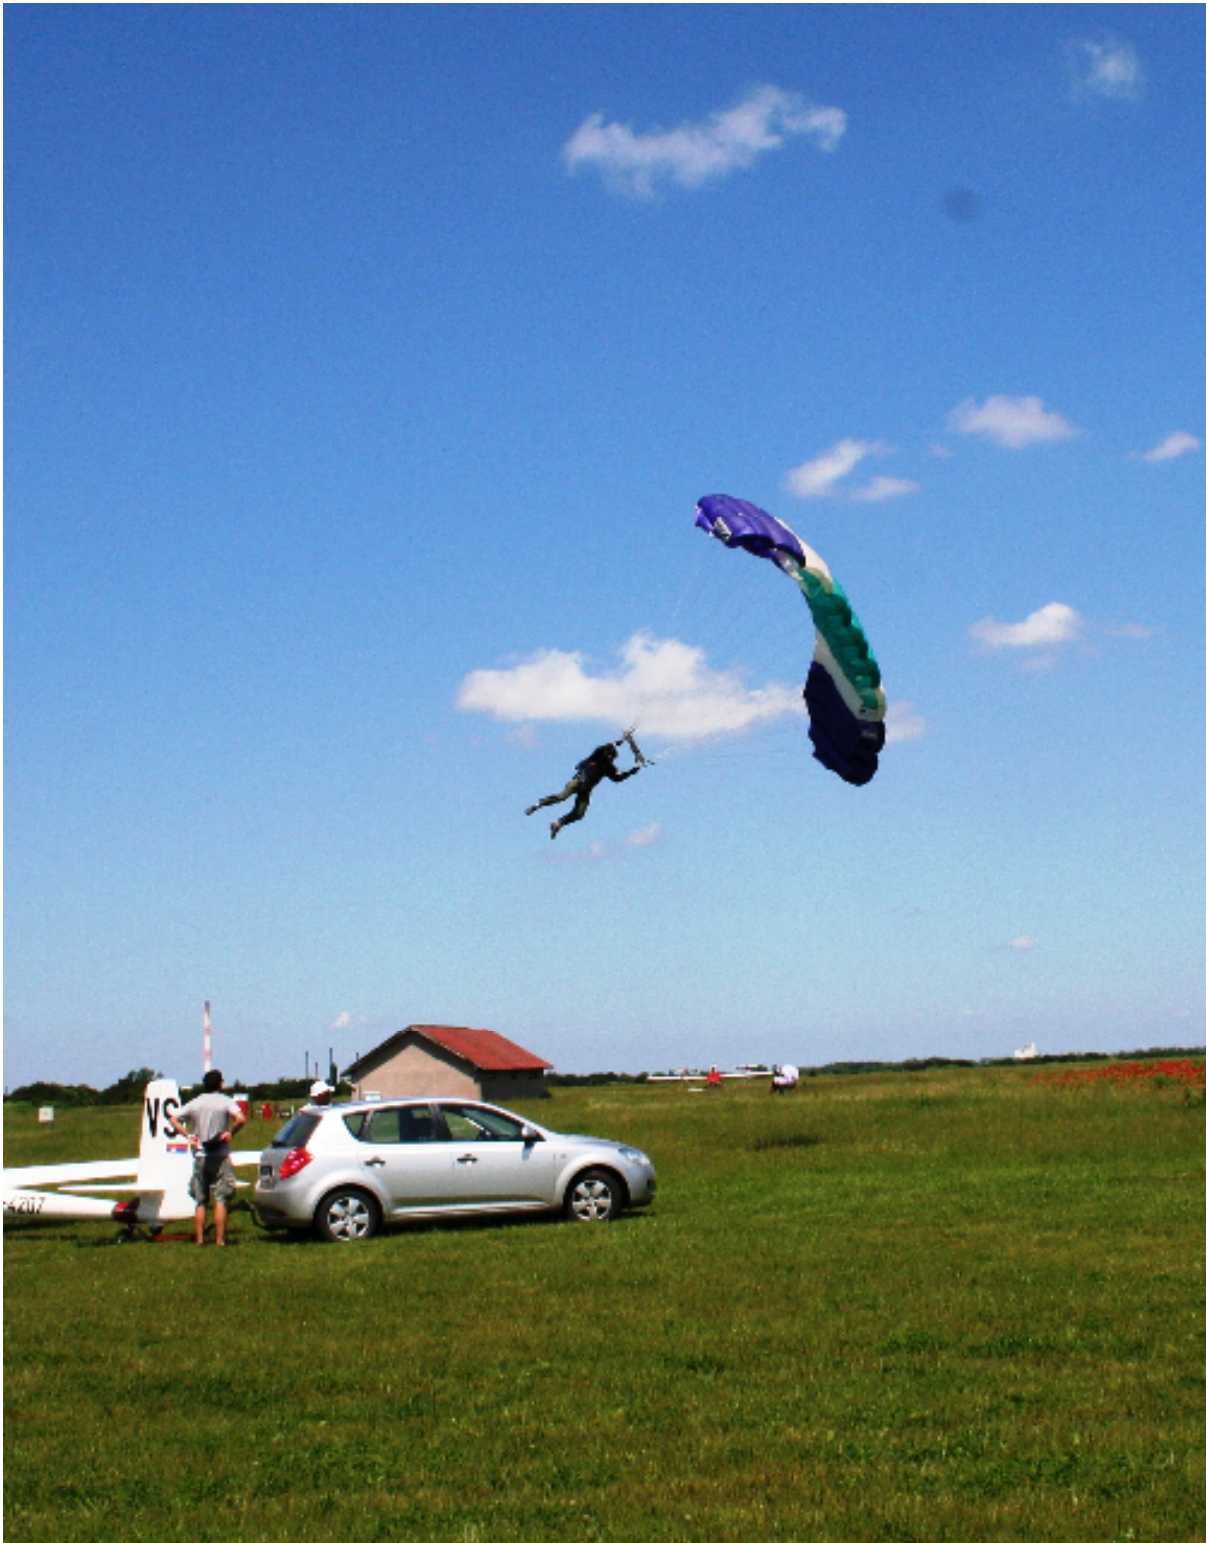
након тога падобранац на висини од 10 m иницира додатни леви заокрет, у току ког уочава аутомобил који шлепа једрилицу ка рулној стази, а из бојазни да не удари у њих наставља заокрет за преко 90°, након чега великом вертикалном и прогресивном брзином удара телом о тло.

Непосредни узрок удеса је грешка у управљању куполом падобрана током завршног прилаза за приземљење.

Падобранац је на основу погрешне процене висине током завршног прилаза донео одлуку да на веома малој висини изврши заокрет. Висина почетка заокрета није била довољна за безбедно извршење маневра.

Слика 1. Падобранац непосредно пре удара о тло

Обезбедити квалитетнију и детаљнију припрему падобранаца за вршење скокова у случајевима када је дошло до дужег прекида у континуитету скакања.

Обезбедити да се за време извођења скокова падобранаца на површини за доскок падобранаца и њеној непосредној близини не налазе препреке које би могле имати утицаја на безбедно приземљење падобранаца (летилице, аутомобили, посетиоци итд.).
