ДИРЕКТОРАТ  
ЦИВИЛНОГ  
ВАЗДУХОПЛОВСТВА  
РЕПУБЛИКЕ СРБИЈЕ

## ЗАВРШНИ ИЗВЕШТАЈ О УДЕСУ

| Авион: | ZLIN 526F |
| Ознака регистрације: | YU-CDL |

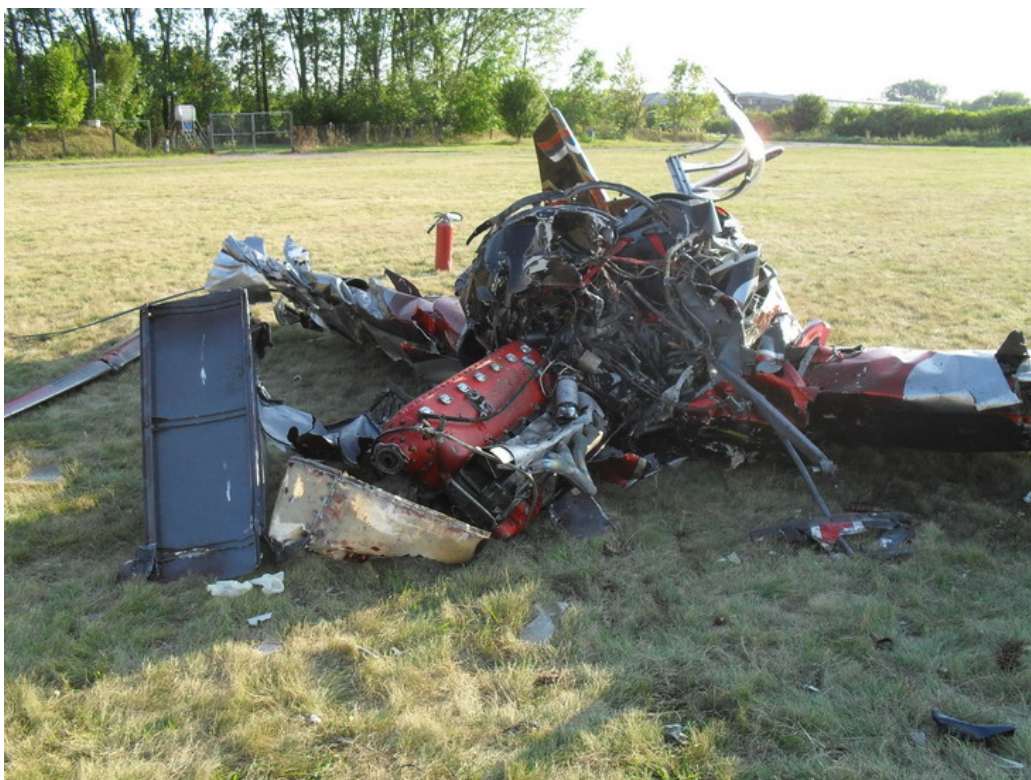
Слика 5. Изглед олупине – поглед спреда

Авион је ударио о тло под великим углом. При удару је предњи део авиона, све до инструменталне табле 2. кабине, потпуно уништен. Десно крило је уништено, док је лево крило значајно оштећено. Задњи део авиона је претрпео мања механичка оштећења јер није дошао у директан контакт са тлом.

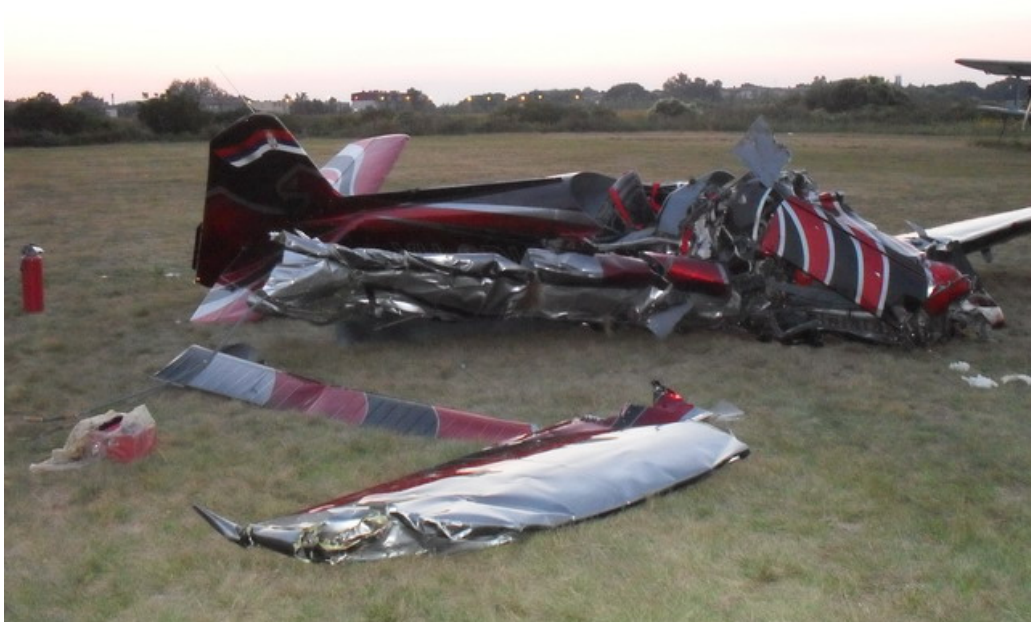
Слика 6. Изглед олупине – поглед са стране

Приликом удара о тло дошло је до одвајања елисе авиона и лома носача мотора. Мотор је потпуно уништен. Оштећена је читава структура авиона, у предњем делу потпуно, а у задњем делу делимично. Пито-инсталација је откинута и заривена у тло. Поклопац кабине се приликом удара одвојио од авиона и закачио за хоризонтални стабилизатор. Пилот и путник су погинули на лицу места. Путник се налазио у предњој кабини, а пилот у задњој.

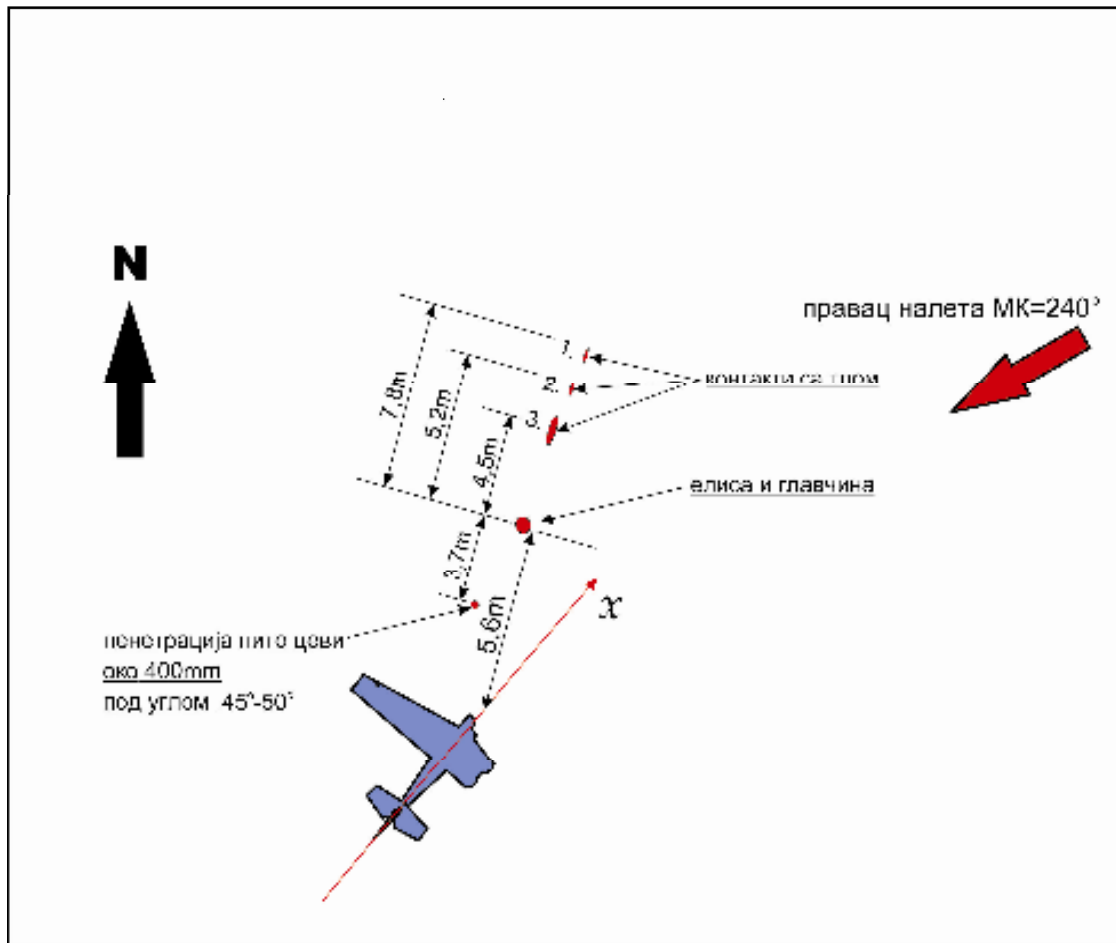
Слика 7. Шематски приказ трагова на месту удеса

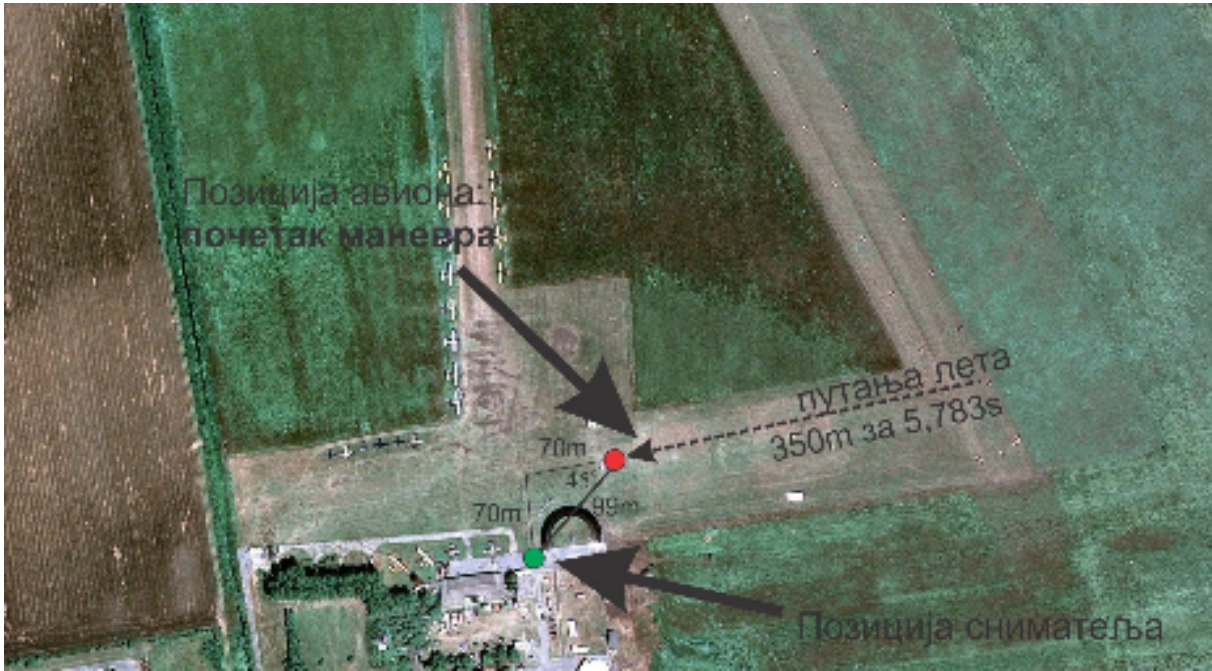
Даље се може запазити да је кретање авиона од почетка снимања до 144. фрејма било приближно хоризонтално. Том приликом је авион прешао раздаљину од око 350 m за 5,783s (слика 10), што значи да му је брзина у хоризонталном делу пре почетка маневра била:

Слика 10. Шематски приказ карактеристичних тачака

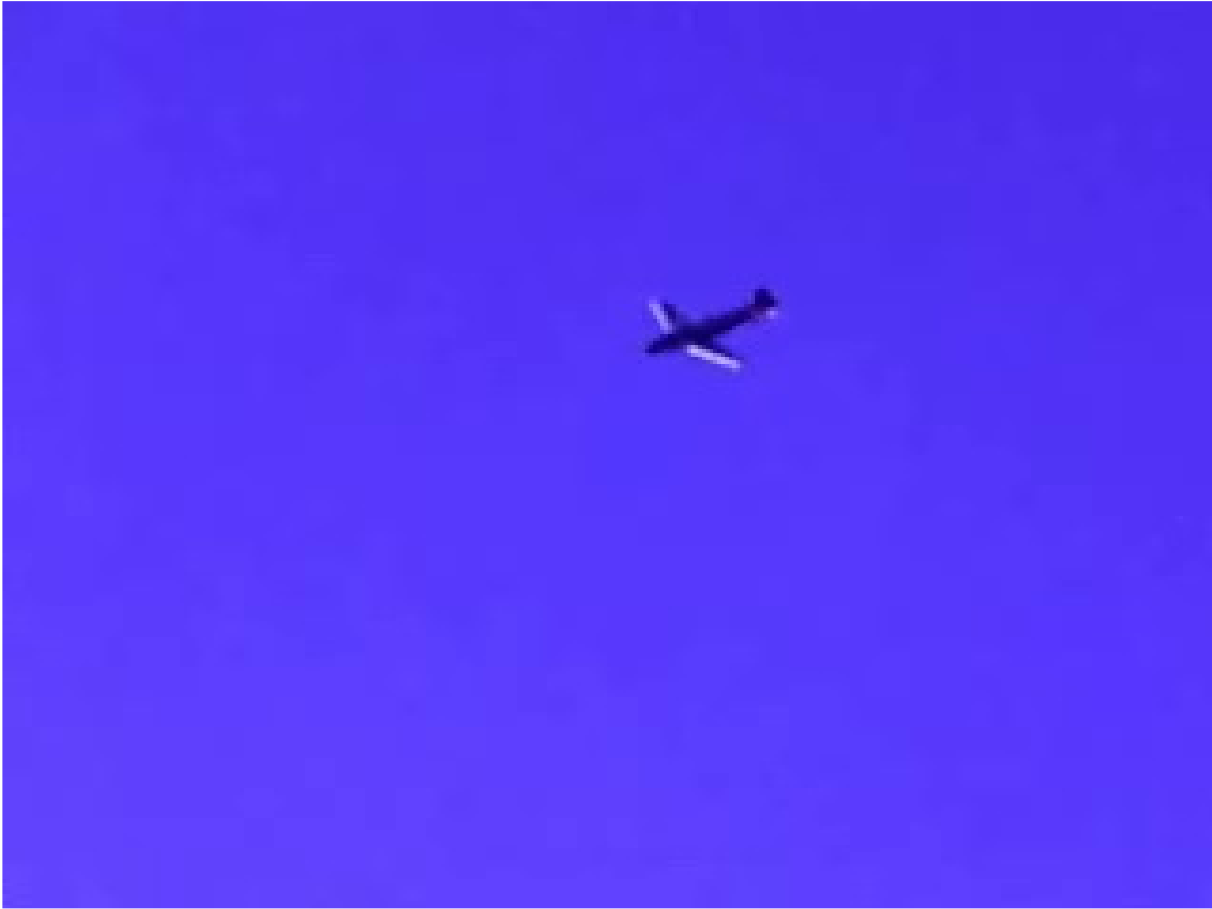
Слика 12. Прелазак из “Snap roll”-а у ковит

Ово је уобичајено понашање авиона са елисно-клипном погонском групом и изразито предњом центражом при оваквим отклонима командних површина, а при извођењу фигуре „стрми ковит“.

На истом фрејму се може уочити да постоји отклон команде хоризонталног стабилизатора на горе, као и отклон кормила правца у десно.

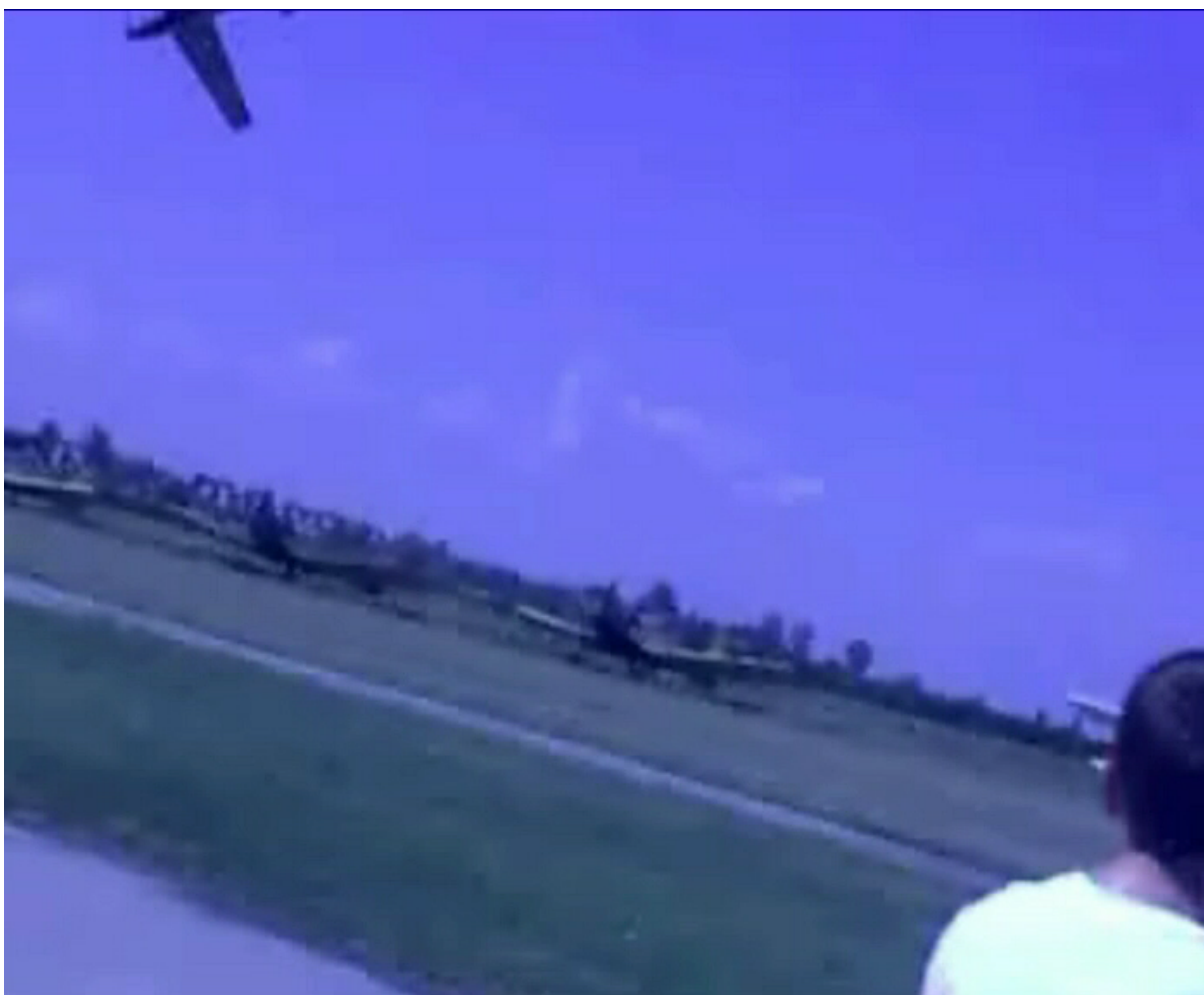
Због прекида праћења авиона од стране сниматеља последњи фрејм на коме се види авион заједно са површином земље је дат на слици 13. На том фрејму се види авион у десном нагибу око  $\beta \approx 60^\circ$  и углу на доле  $\theta \approx -50^\circ$  (десни стрми ковит).

Слика 13. Положај авиона непосредно пре удара у земљу
