ДИРЕКТОРАТ
ЦИВИЛНОГ
ВАЗДУХОПЛОВСТВА
РЕПУБЛИКЕ СРБИЈЕ

ЗАВРШНИ ИЗВЕШТАЈ О УДЕСУ

Авион:	CESSNA 150
Ознака регистрације:	YU-DPN
Корисник авиона:	Аероклуб „Наша крила“, Параћин
Место удеса:	LYPN, Параћин
Датум удеса:	09.12.2010. године
Време удеса:	15,01 часова (LT)

Београд, мај 2011. године

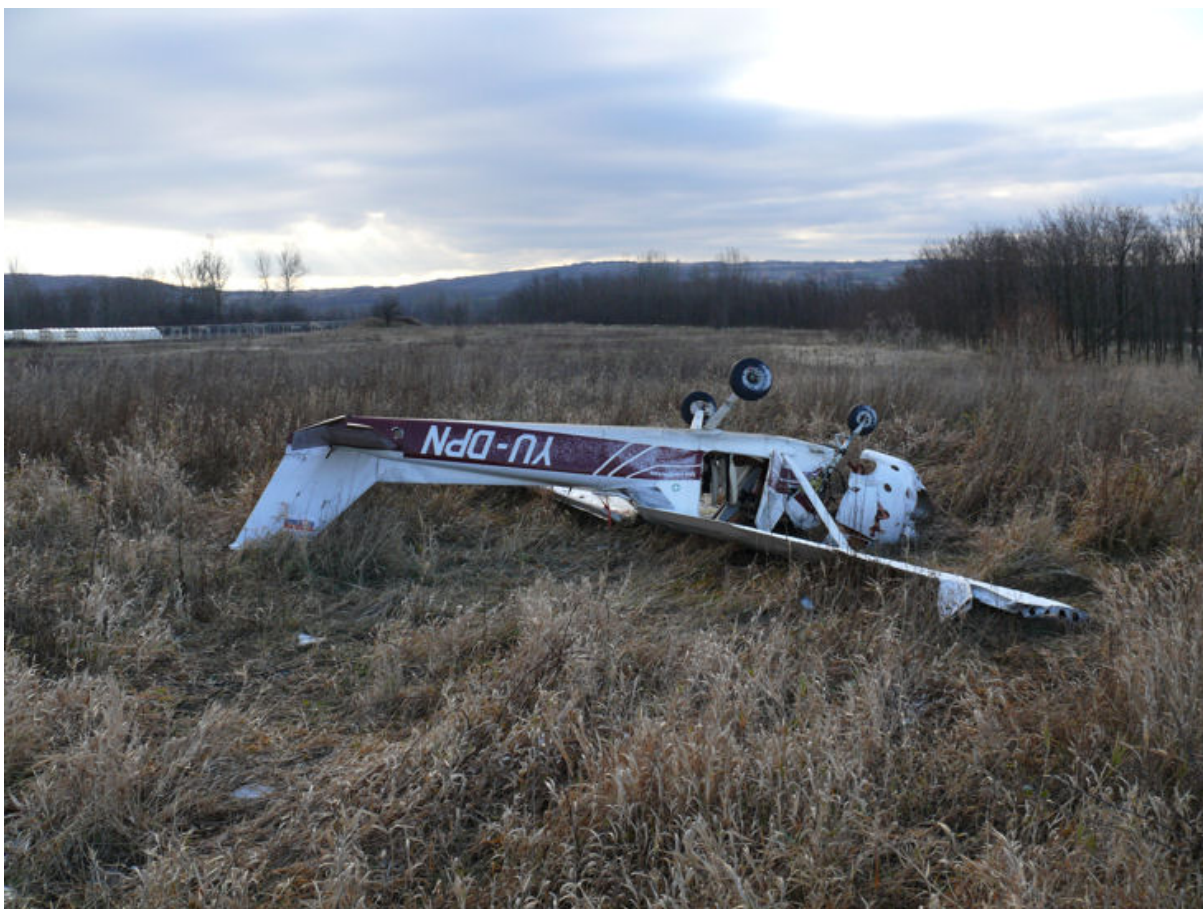
У удесу је авион претрпео тешка оштећења погонске групе и структуре (слика 1.).

Оправка није исплатива, па се може сматрати да је авион потпуно уништен, односно да не може бити поправљен.

Сл.1. Положај авиона на месту удеса

Током завршног прилаза за слетање за старт 2-8 инструктор летења је изгубио контролу над авионом услед снажног удара ветра. Авион је том приликом ударио о тло, прво левим крилом, а затим носним делом, након чега се окренуо у леђни положај и зауставио бочно од полетно-слетне стазе, на удаљености од око 20 метара у 15.01 (LT) као што је приказано на слици 1.

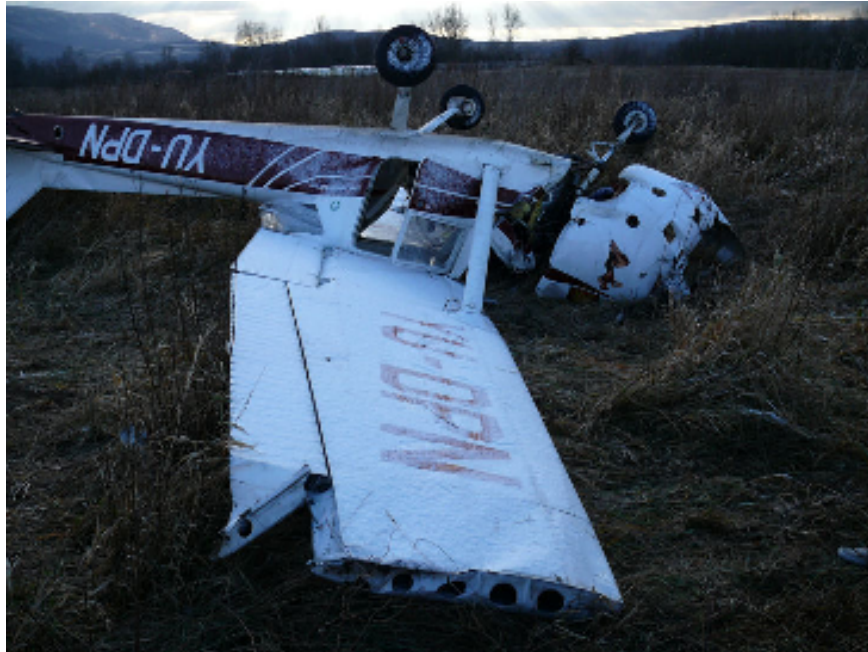
Авион је затечен на месту удеса, на око 20 метара јужно од прага 28 полетно-слетне стазе. Авион се налазио у леђном положају, окренут у смеру лета. Стање олупине приказано је на сликама 3 и 4.

Сл.3. Оштећење структуре авиона

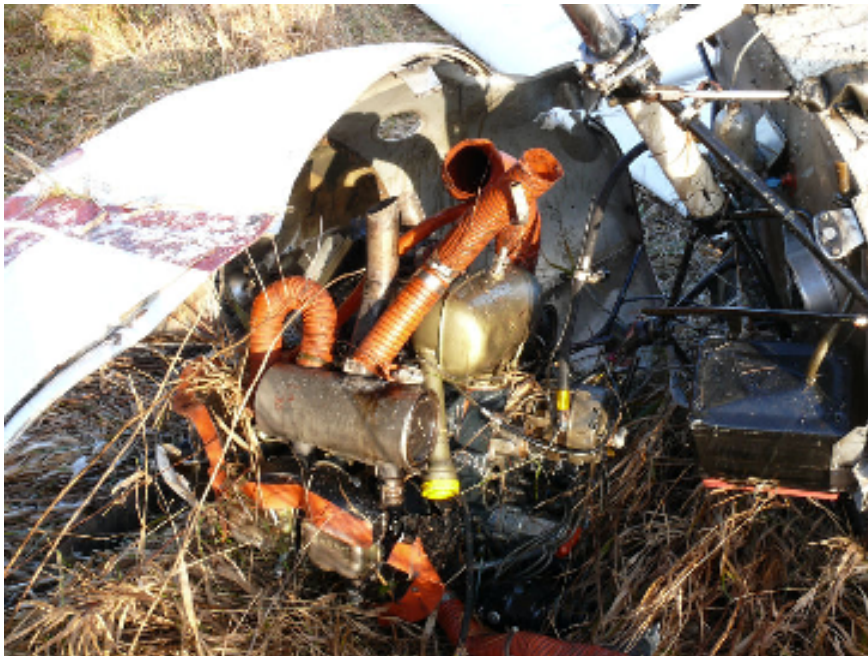
Сл.4. Оштећење погонске групе (мотора)
