ДИРЕКТОРАТ  
ЦИВИЛНОГ  
ВАЗДУХОПЛОВСТВА  
РЕПУБЛИКЕ СРБИЈЕ

## ЗАВРШНИ ИЗВЕШТАЈ О УДЕСУ

| Падобран: | NAVIGATOR 240 |
| Датум удеса: | 13.11.2010. године |

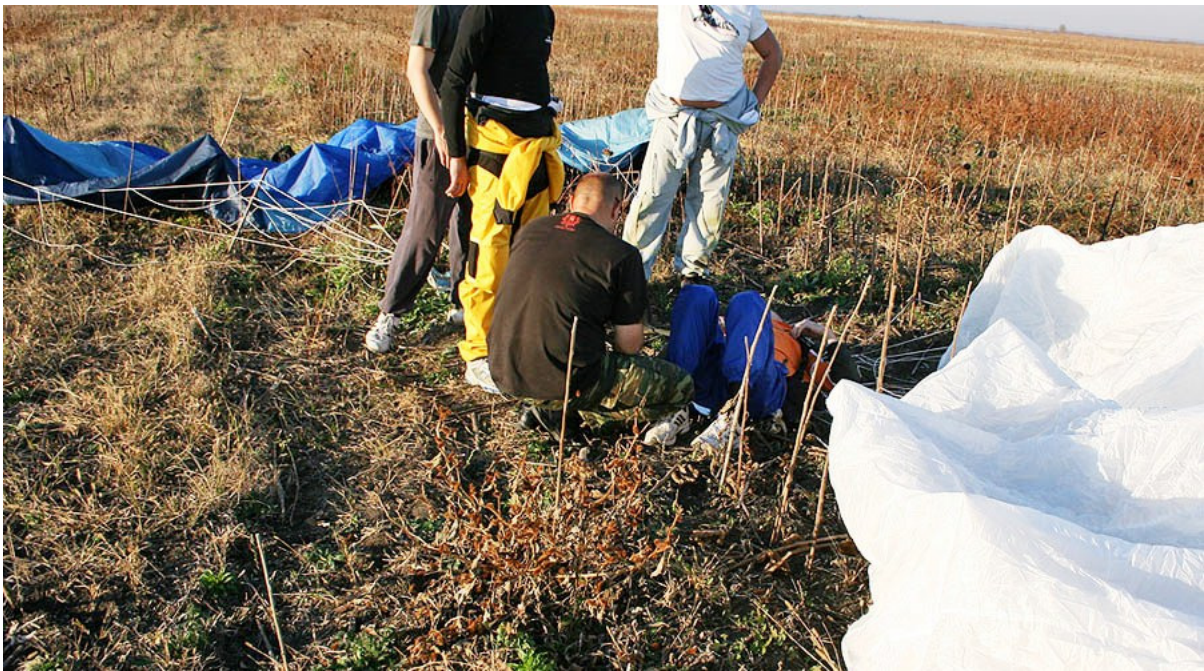
Ученик-падобранец се налазио у лежећем положају, леђима окренут ка тлу, са ногама усмереним ка југу, а главом ка северу.

Обе куполе падобрана биле су нападним ивицама окренуте ка тлу, и налазиле су се једна наспрам друге, са носећим конопцима развученим ка систему веза тј. ученику-падобранцу.

*Слика 2. Сцена на месту удеса (непосредно након удеса)*

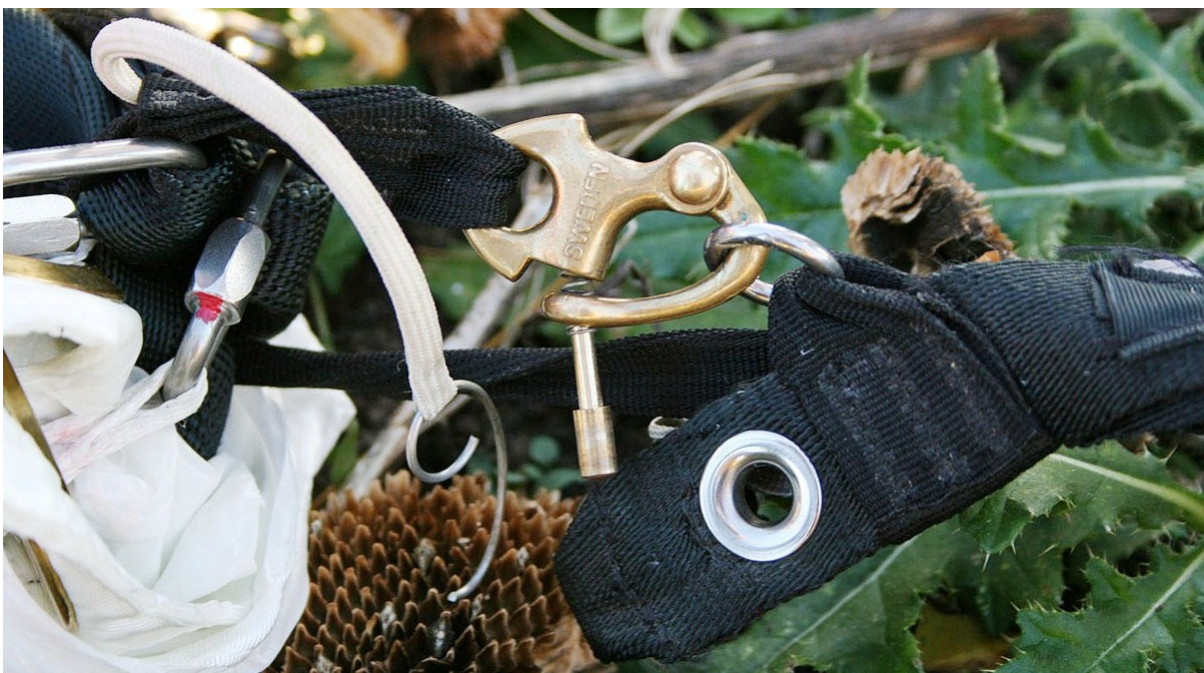
Слободни крајеви главне куполе били су ослобођени три-ринг система, а рута двостраног RSL-а (стропа) пролазила је око слободних крајева резервне куполе у висини челичних линкова, са неоштећеном левом и оштећеном десном одбацивом копчом RSL-а, које су обе биле закачене за слободне крајеве главне куполе.

*Слика 3. Рута двостраног RSL-а, и стање десне одбациве копче RSL-а на месту удеса*

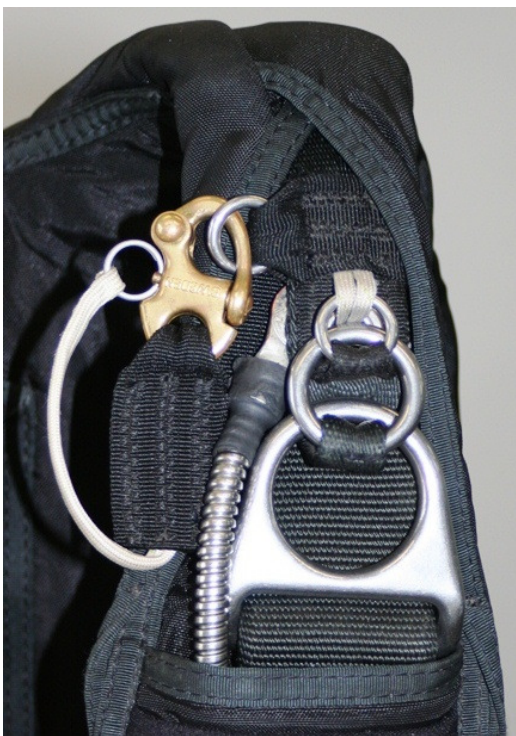
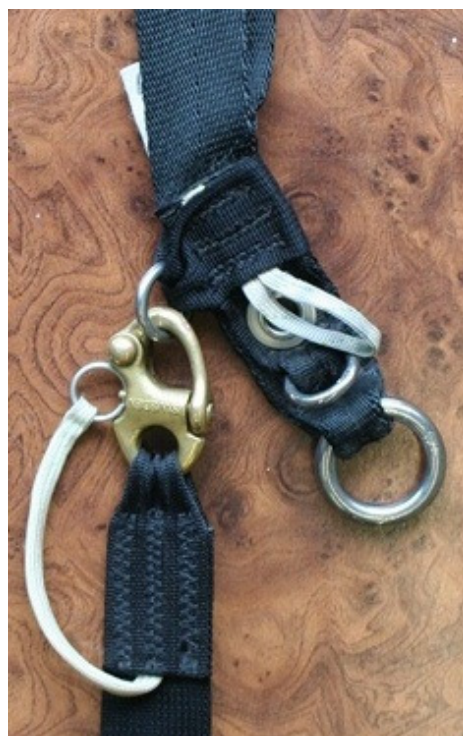
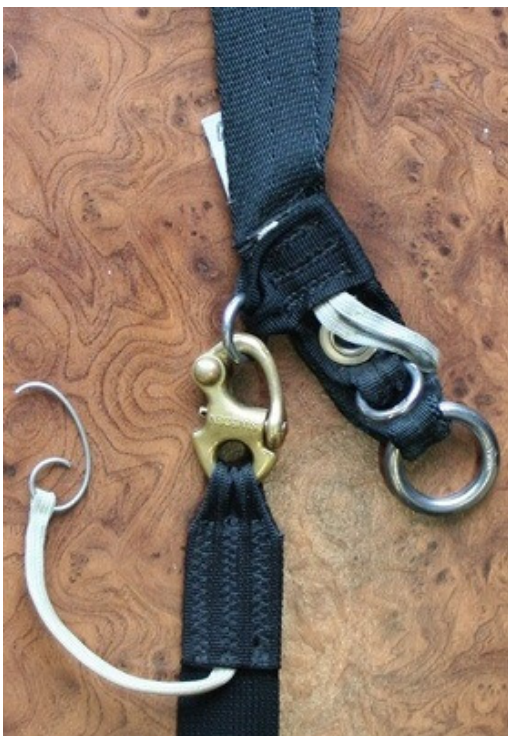
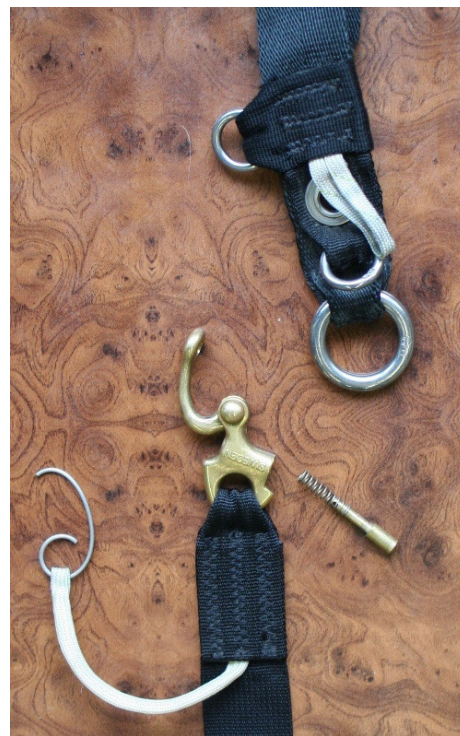
Функционалним испитивањем RSL-a утврђено је да се лева одбацива копча, која приликом скока у ком се десио удес није била оштећена, изузетно лако (малом силом) откачиће повлачењем осигурача у условима када не постоји тензија између стропе RSL-a и левог слободног краја главне куполе који је обезбеђен три-рингом, тј. када се стропа RSL-a налази у нормалном (опуштеном) стању (*Слика 4.*). Међутим када се између стропе RSL-a и левог слободног краја главне куполе који је ослобођен три-ринга јави тензија (*Слика 5.1*), повлачењем осигурача леве одбациве копче RSL-a (које је у овом случају веома отежано, тј. потребна је велика сила повлачења) долази до растезања и испадања еластичне алке осигурача, док тензија и даље задржава клип осигурача, и не дозвољава откачињање одбациве копче (*Слика 5.2*). Након престанка тензије, опруга механизма избацује клип (који више није обезбеђен еластичном алком) из лежишта, и дозвољава отварање одбациве копче (*Слика 5.3*). Ово упућује да је и оштећење десне одбациве копче RSL-a, приликом скока у ком се десио удес, настало на исти начин, повлачењем осигурача десне одбациве копче RSL-a у условима тензије између стропе RSL-a и десног слободног краја главне куполе, након одбацивања главне куполе и задржавања стропе на слободним крајевима резервне куполе.

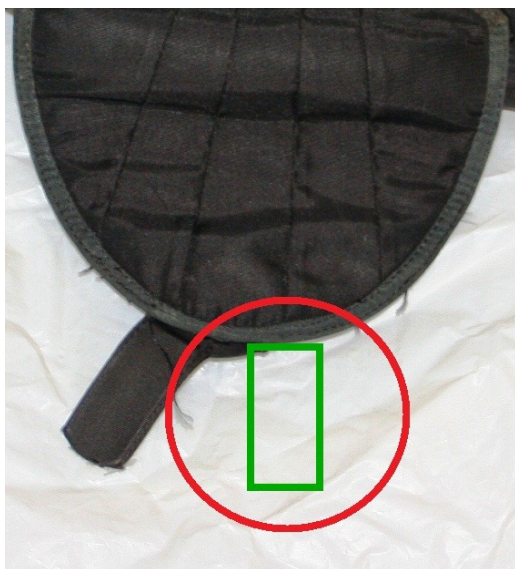
*Слика 6. Недостајући осигурач*

Истраживањем је закључено да је десни осигурач заштитног поклопца на делу ранца главне куполе (*Слика 6.*) недостајао и пре скока у ком се десио удес. Недостатак осигурача највероватније је последица дизајна заштитног поклопца ранца, који узрокује да се приликом активирања дела ранца главне куполе, гуртном или неким пилот-падобранчетом, на споју заштитног поклопца и припадајућих осигурача појави повећана сила, која у дужем периоду експлоатације доводи до кидања споја и одвајања осигурача. Овај недостатак није имао негативних утицаја повезаних са скоком у ком се десио удес.

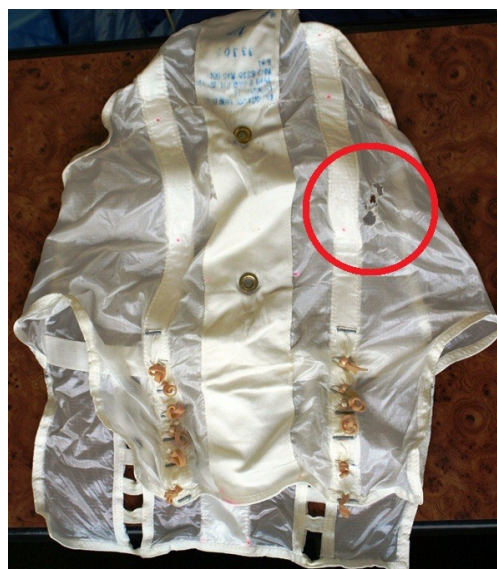
*Слика 7. Оштећења слободне вреће*

Испитивањем узрока оштећења на десном горњем и доњем делу слободне вреће резервне куполе (*Слика 7.*) утврђено је да она нису постојала пре скока у ком се десио удес, што доказује слепљеност обода отопљеног материјала јер би материјал у том случају морао бити развучен, али исто тако ни на који начин нису могла настати трењем о друге компоненте падобрана у процесу отварања резервне куполе, приликом скока у ком се десио удес, јер би као последица морали постојати и очигледни трагови на материјалу резервне куполе. Оштећења на слободној врећи могла су настати само након њеног одвајања од резервне куполе, и највероватније су последица непажљивог руковања приликом транспорта, при чему је слободна врећа могла доћи у контакт са неким врућим предметом (нпр. издувном граном моторног возила или сл.).

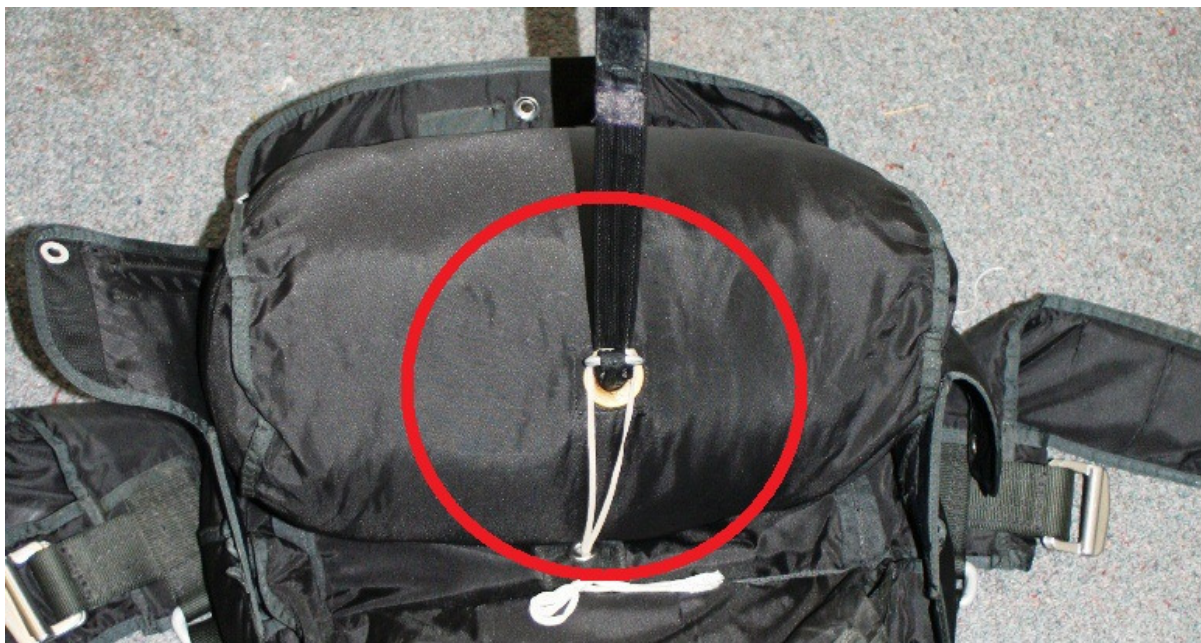
Анализом изјава руководиоца скокова који наводи да је након стабилног слободног пада на задатој висини од 1200 m започео процес отварања главне куполе падобрана, искусног падобранца који је са земље био очевидац скока у ком се десио удес и који наводи да је видео пилот-падобранче главне куполе у процесу отварања са стропом у извученом положају, и ученика-падобранца који наводи да се на 1200 m након пуштања меког пилот-падобранчета није ништа десило, да се након тога промрдао и гледао око себе како би утврдио да се пилот-падобранче није закачило за делове тела, и да је непосредно по отварању резервне куполе приметио како контејнер главне куполе пада доле, дошло се до закључка да контејнер након активирања главне куполе меким пилот-падобранчетом из неког разлога није могао да изиђе ван ранца све до отварања резервне куполе. Анализом података о запремини ранца, са идентификационе марке на систему веза са ранцем, и купола који су дати у документу "PIA CANOPY STUDY TS-104.18", утврђено је да су ранац и куполе компатибилни. Функционалним испитивањем утицаја инсталираног, неадекватно обрађеног, конопца за затварање дела ранца главне куполе на процес отварања главне куполе у фази изласка контејнера, утврђено је да конопач након извлачења осигурача тј. закривљене шпиљке на стропи меког пилот-падобранчета, и ослобађања поклопаца дела ранца главне куполе, услед свог облика који целокупном дужином представља омчу тј. петљу, може захватити граничник контејнера тј. метални ринг на стропи меког пилот-падобранчета и онемогућити излазак контејнера, све док (током слободног пада) постоји повећана сила отпора меког пилот-падобранчета. Након губитка повећане силе отпора (формирања резервне куполе), уз промену положаја (тела падобранца) за 90° и додатни импулс (изазван "динамичким ударом" у процесу отварања резервне куполе), граничник контејнера се веома лако ослобађа конопца за затварање, и омогућава излазак тј. испадање контејнера ван дела ранца главне куполе. Осталим испитивањима није се дошло до других логичних или очигледних разлога блокаде изласка контејнера.

*Слика 8. Граничник контејнера захваћен инсталираним конопцем (блокада изласка)*

Инсталирани, неадекватно обрађени, конопац за затварање дела ранца главне куполе, у процесу изласка контејнера главне куполе, захватио је граничник контејнера (метални ринг) на стропи меког пилот-падобранчета и онемогућио је излазак контејнера ван ранца.

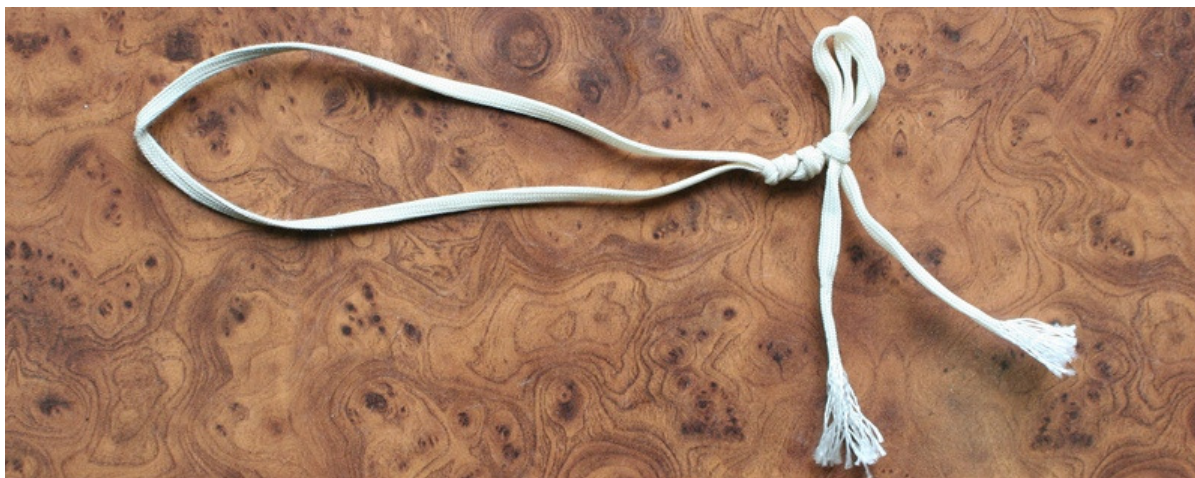
*Слика 9. Инсталирани, неадекватно обрађени, конопац*

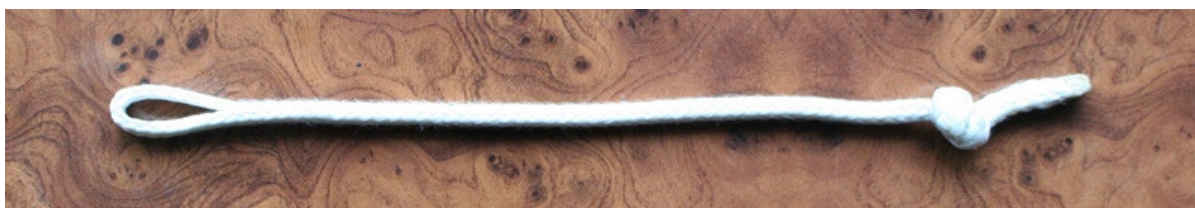
*Слика 10. Правилно обрађени конопац према документу "FAA-H-8083-17"*

Могућност захватања граничника контејнера главне куполе конопцем за затварање дела ранца главне куполе искључена је уколико је конопац за затварање обрађен према упутствима датим у документу "FAA-H-8083-17 / Parachute Rigger Handbook 2005 / Main and Reserve Closing Loop Manufacture" (*Слика 10.*)

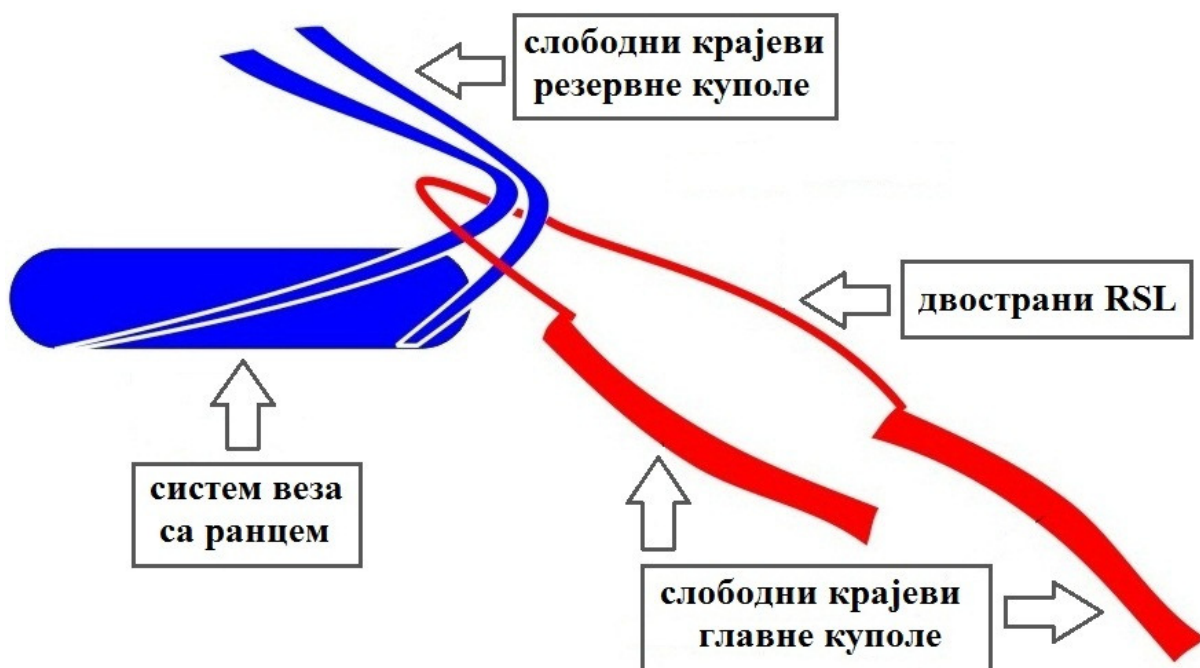
Након ослобађања са три-ринга, главна купола повлачи за собом своје слободне крајеве и навлачи стропу RSL-а на слободне крајеве резервне куполе до висине челичних линкова, где се стропа задржава и не дозвољава даље одвајање главне куполе.

Слика 12. Стропа RSL-а не дозвољава одвајање главне куполе

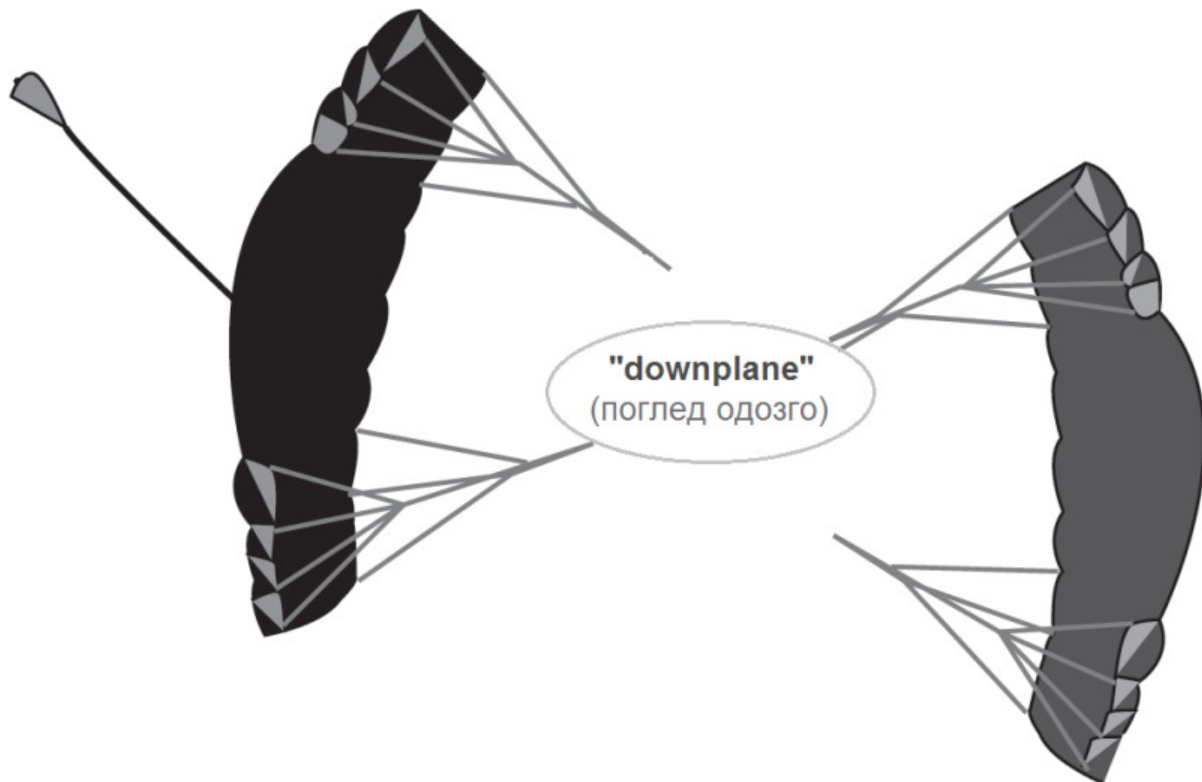
Ученик-падобранац, из наведених разлога, до приземљења није одблокирао команде главне или резервне куполе, нити је куполама на други начин управљао. Непосредно пред приземљење куполе су се нашле у формацији "downplane", и ученик-падобранац је повећаном вертикалном брзином приземио, при чему је претрпео повреду кичме.

*Слика 13. Главна и резервна купола након раздвајања, нападним ивицама ка тлу*
