ДИРЕКТОРАТ
ЦИВИЛНОГ
ВАЗДУХОПЛОВСТВА
РЕПУБЛИКЕ СРБИЈЕ

КОМИСИЈА ЗА ИСПИТИВАЊЕ УЗРОКА
УДЕСА У ЦИВИЛНОМ ВАЗДУХОПЛОВСТВУ

ЗАВРШНИ ИЗВЕШТАЈ О УДЕСУ

Авион:	TRANSAVIA PL-12/T300
Ознака регистрације:	YU-BMH
Корисник авиона:	Пољопривредна авијација “Миленко“
Место удеса:	Летиште „29. новембар“, Кикинда
Датум удеса:	05.07.2010. године
Време удеса:	12,30 (LT)

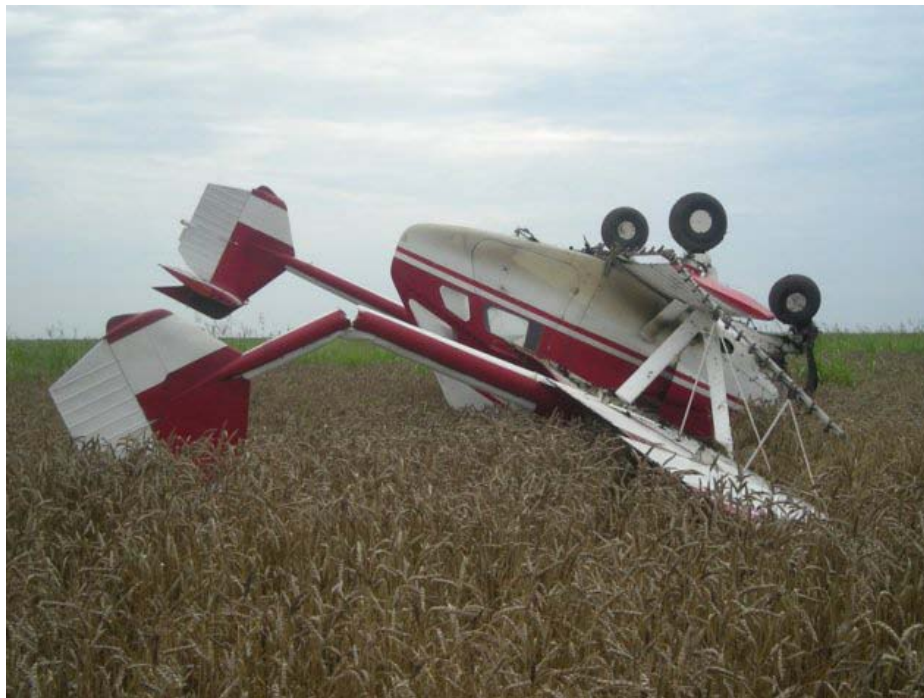
Пилот је извршио слетање у поље али је због меког тла дошло до наглог заустављања авиона и превртања авиона у леђни положај. Пилот је успео да кроз поломљено кабинско стакло напусти кабину авиона, а хемијска средства којима је вршено третирање су исцурила у поље пшенице.

Слика 1. Положај авиона након удеса

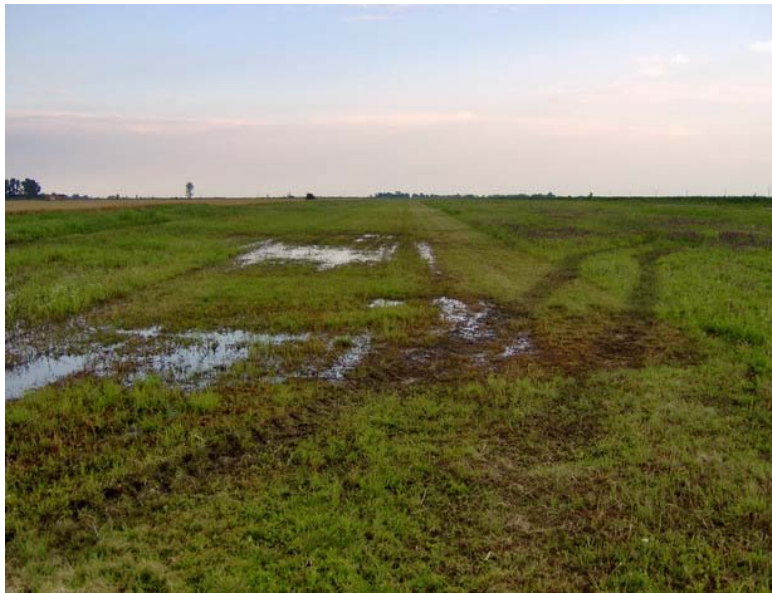
Летиште „29. новембар“ не поседује дозволу за коришћење и као такво није могло бити употребљено за летачке операције. Стање маневарских површина је значајно угрожавало сигурност јер је површина била мека и расквашена недавним кишама, а један део полетно-слетне стазе налазио се под водом (слика број 4).

Слика 4. Изглед полетно-слетне стазе летишта „29.Новембар“

Полетно-слетна стаза на летишту била је расквашена и мека услед недавних киша. Није било могуће користити читаву њену дужину услед воде која се задржала у виду бара (видети слику број 4). Чињеница да је авион прекорачио MTOW, уз мекану површину стазе, указују на то да је авион знатно спорије убрзавао током залета, чиме је дужина полетања у већој мери продужена. Намера пилота да изврши полетање авиона пре наиласка на део стазе покривен водом довела је до одлепљења авиона од земље на брзини која није омогућавала безбедан наставак полетања.

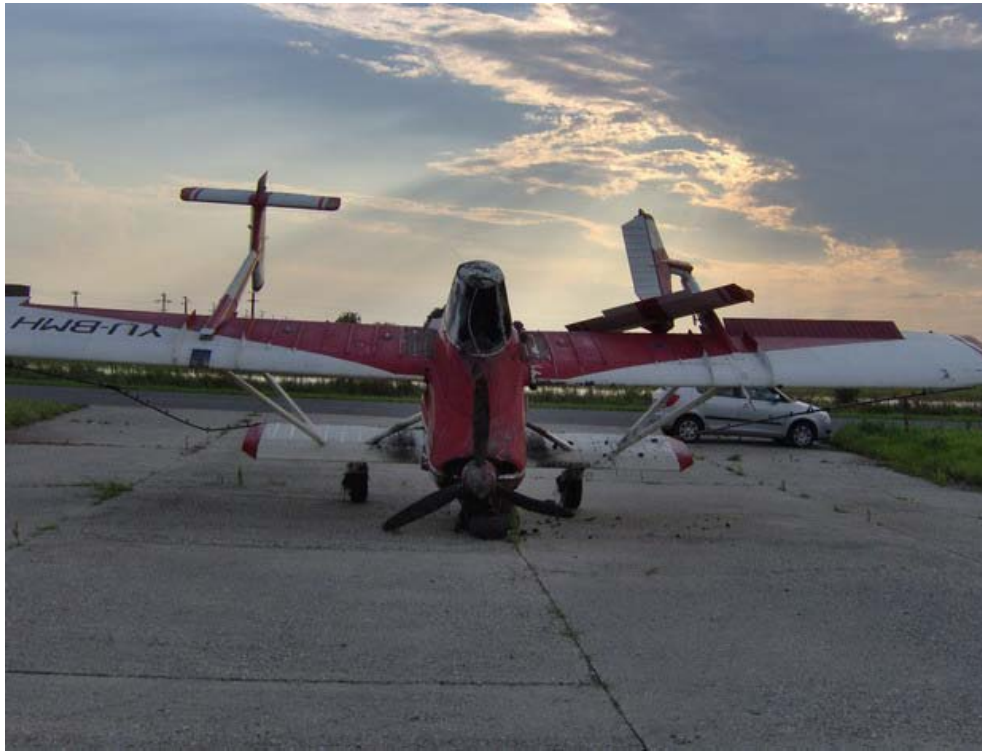
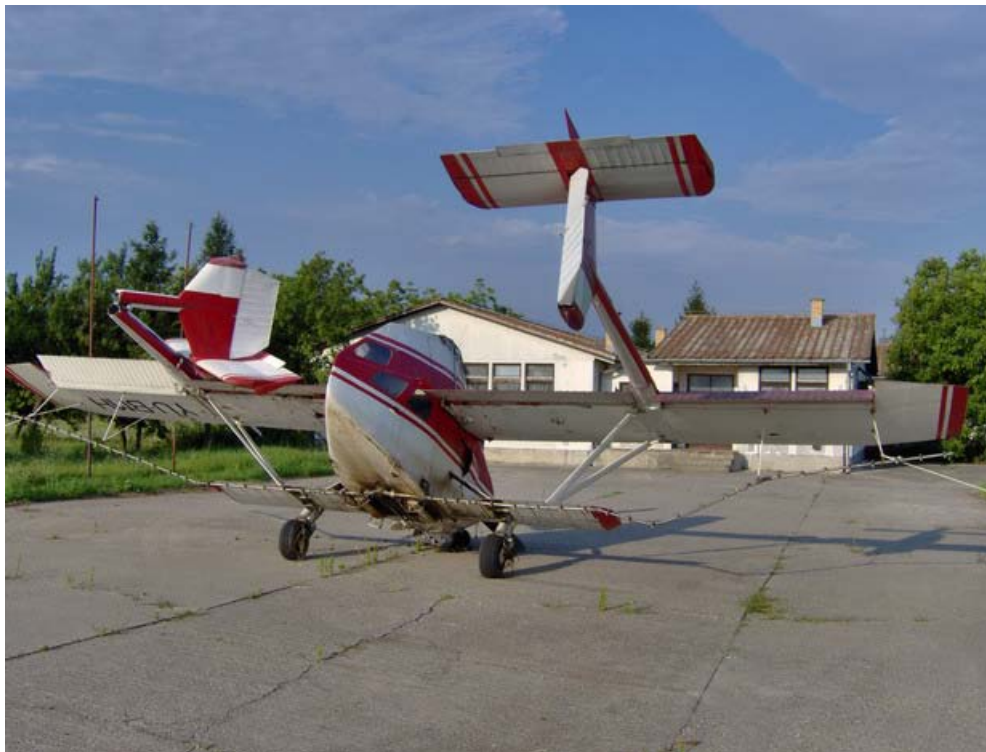
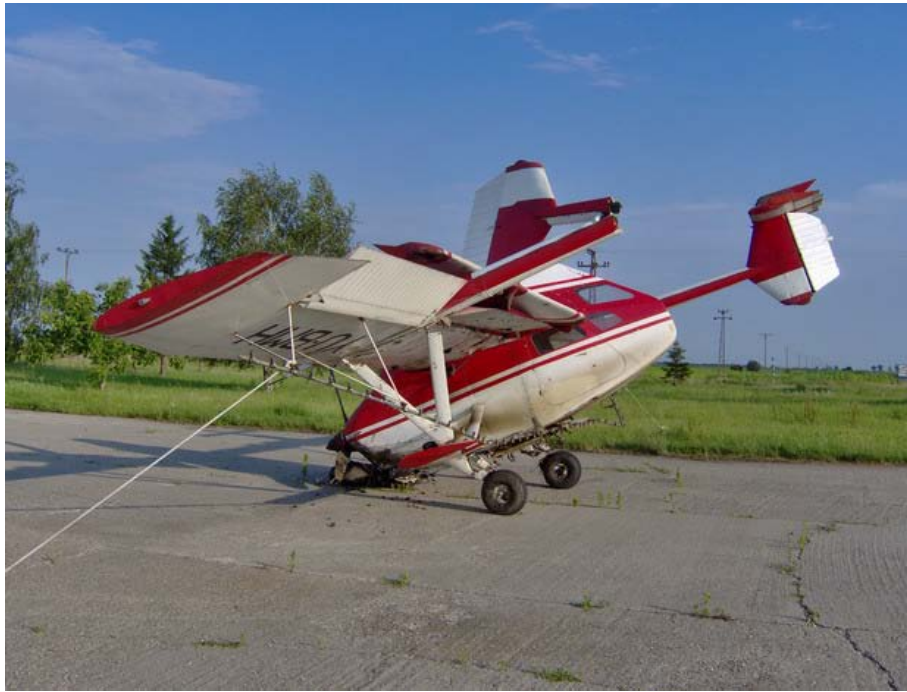
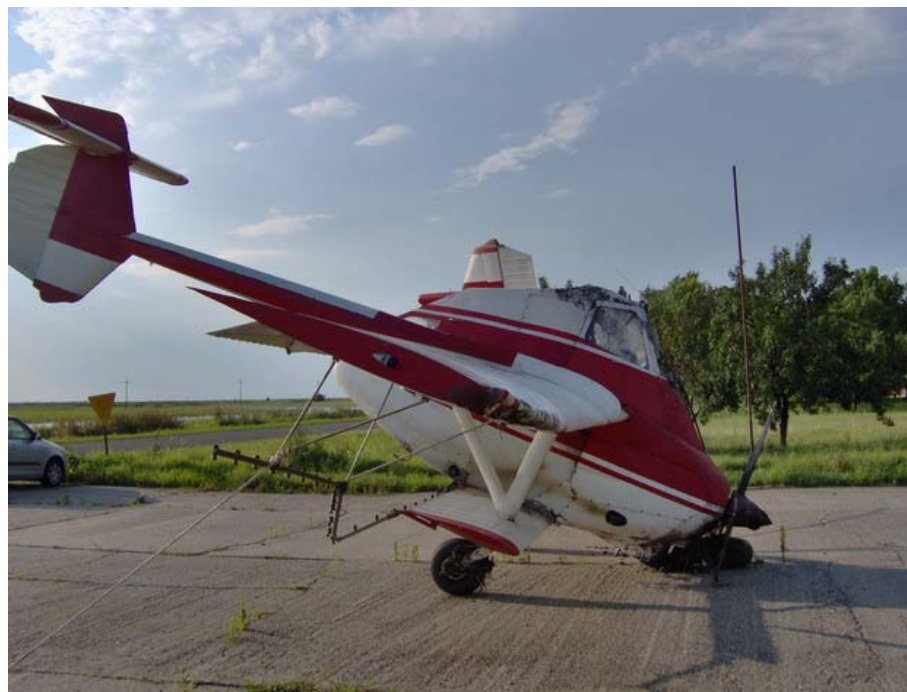
- већа оштећења носне ноге стајног трапа и мања оштећења главних ногу,
- већа оштећења структуре авиона, са преломљеним деловима трупа авиона,
- већа оштећења система за распршивање хемијских средстава,
- поломљена стакла кабинског простора,
- већа оштећења елисе авиона,
- оштећења мотора на авиону, чији степен није било могуће утврдити.

Слика 5. Општи изглед авиона након извлачења из поља пшенице

Слика 6. Општи изглед авиона након извлачења из поља пшенице

Слика 7. Општи изглед авиона након извлачења из поља пшенице

Слика 8. Општи изглед авиона након извлачења из поља пшенице

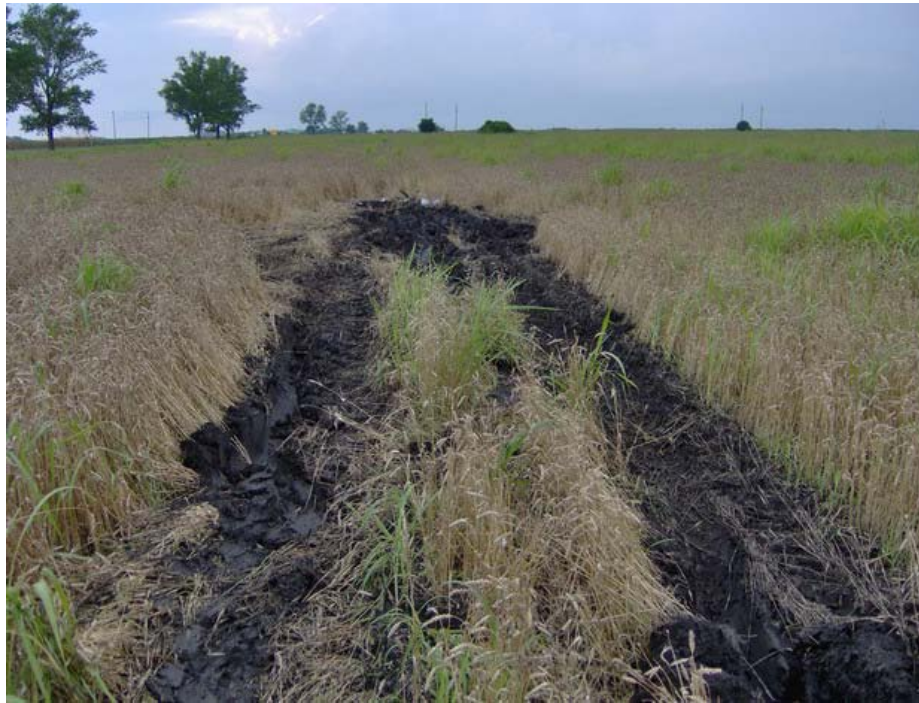
Слика 9. Место удеса након уклањања олупине

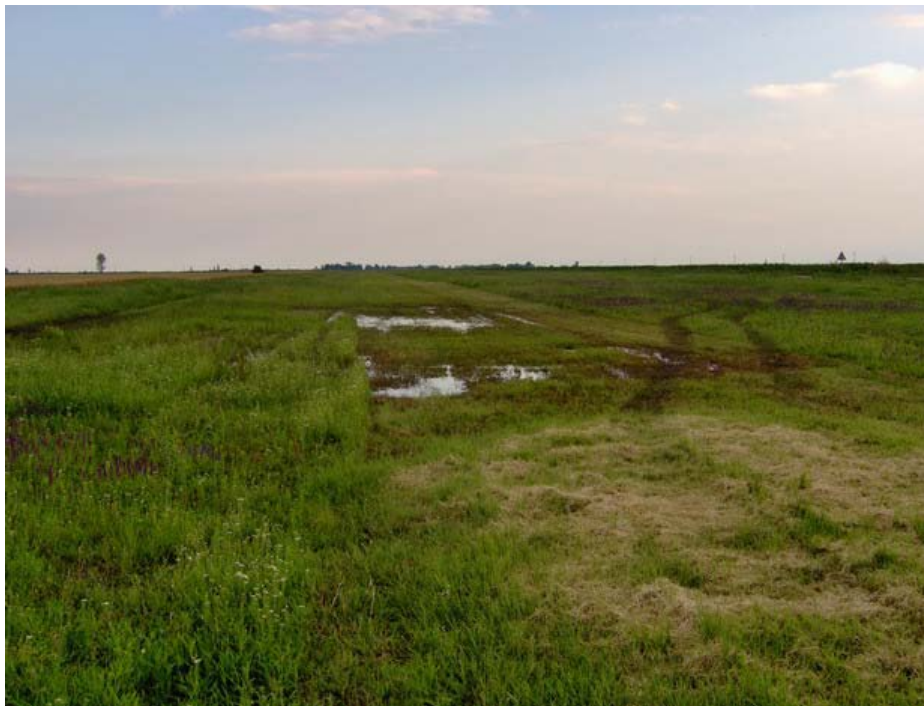
Слика 10. Поглед на полетно-слетну стазу супротно од правца полетања

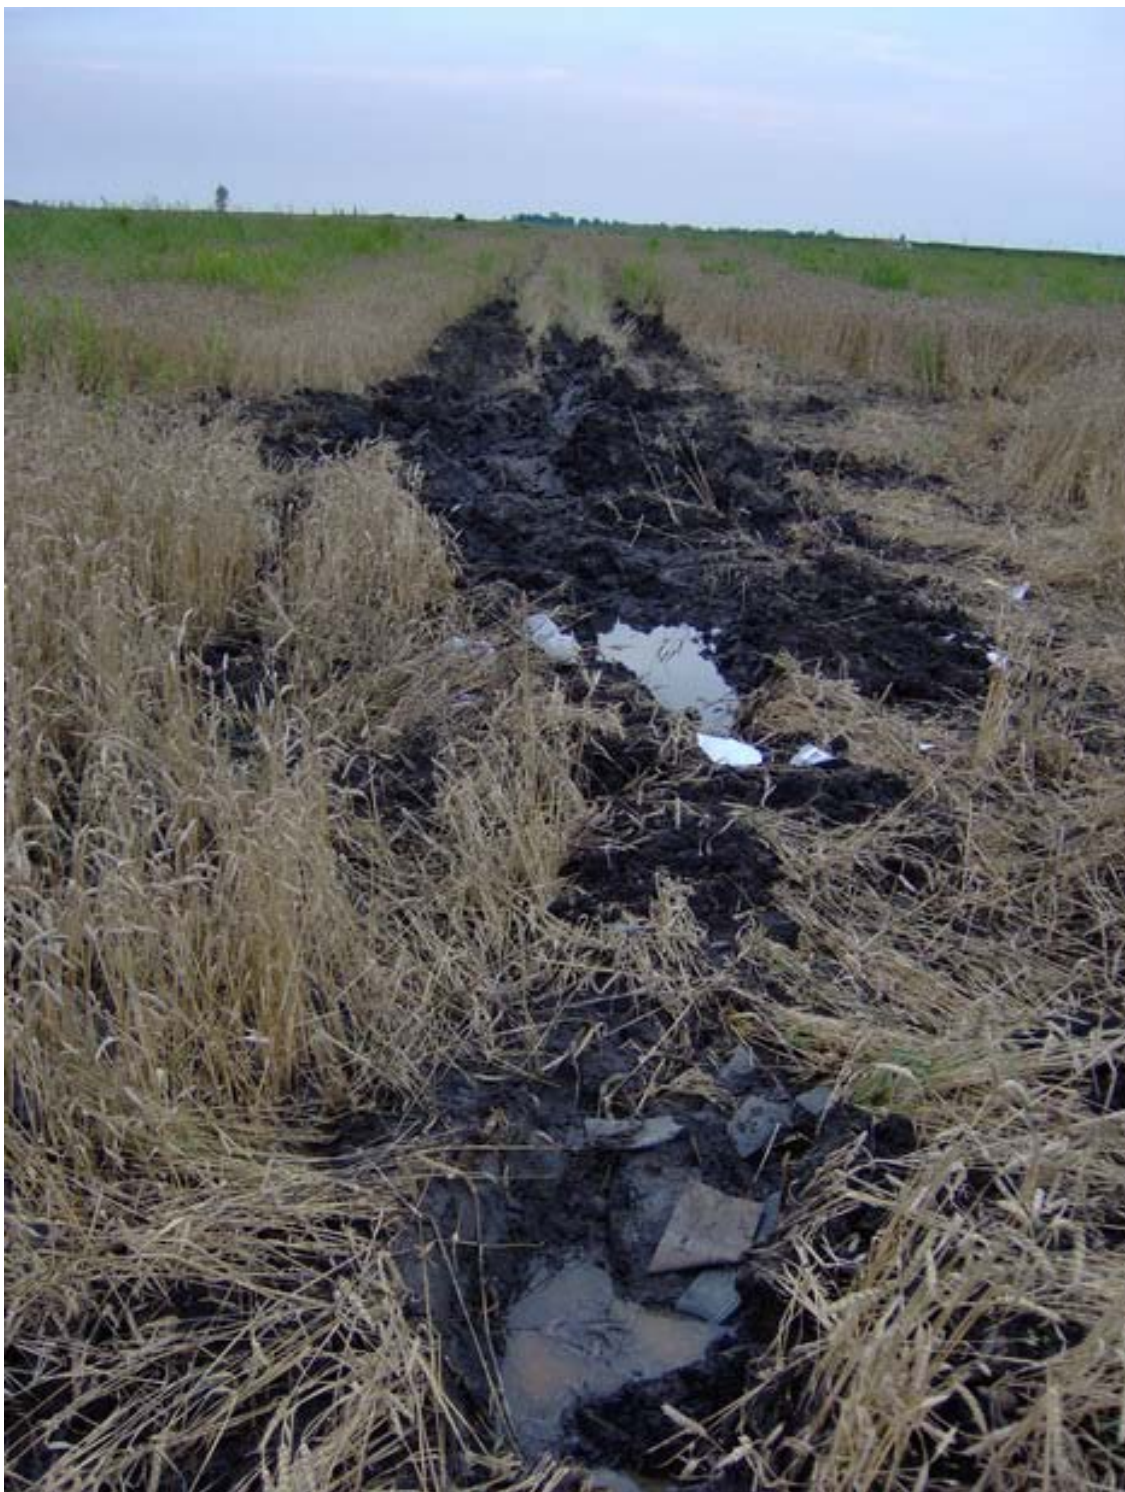
Приликом удеса дошло је до изливања значајне количине хемијског средства у поље пшенице (претпоставка је >800 lit.). Након изливања средства нису предузете никакве мере надлежних институција (полиција, ватрогасна служба...) како би се терен санирао. Имајући у виду да се ради о опасним материјама, које су отровне за људе и животиње, оператери (делатност у пољопривреди) морају прописати стандардне процедуре за случајеве превоза или изливања опасних материја. ДЦВ треба да пропише и провери рокове за установљавање тих процедура, те да их након тога одобри.

Слика 11. Место удеса на коме се виде проливена хемијска средства

- **04/10-1 Проверити да ли сви оператери који обављају делатност у пољопривреди имају у оквиру Оперативног приручника прописане мере и поступке за случајеве изливања хемијских средстава из ваздухоплова, тј. поступке за превоз опасних материја.**
- **04/10-2 Ограничити MTOW за авион TRANSAVIA PL-12/T300 на 1700 kg са садашњих 1850 kg.**
- **04/10-3 Предузети мере које ће обезбедити да се у оквиру летачких операција на аеродромима не извршавају летови који нису најављени и одобрени од стране надлежне контроле лета.**
