ЗАВРШНИ ИЗВЕШТАЈ О УДЕСУ

| Авион: | CESSNA F172 N |
| Ознака регистрације: | YU-DNK |
| Датум удеса: | 10.04.2011. године |

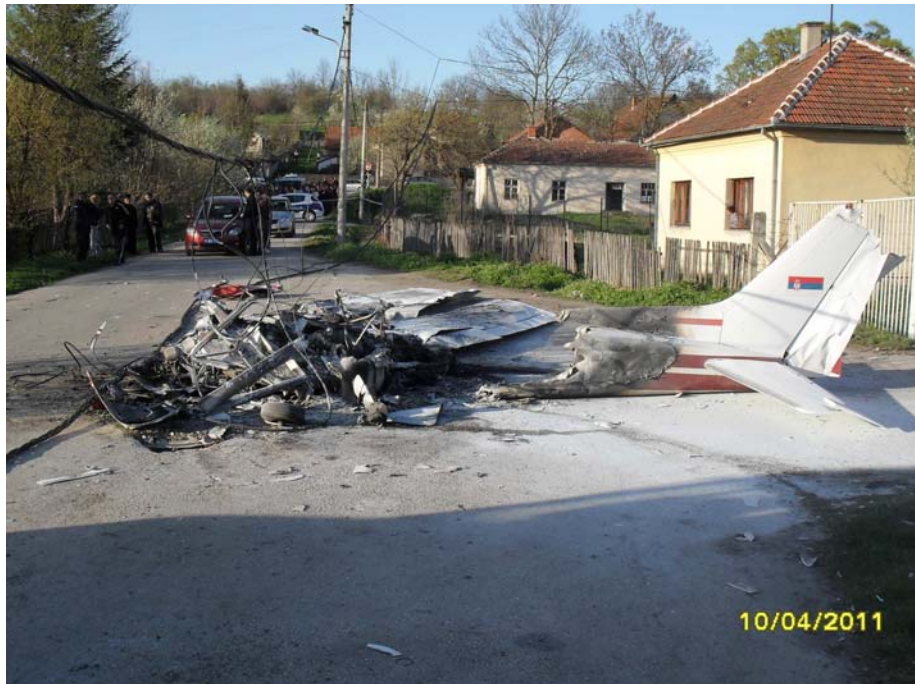
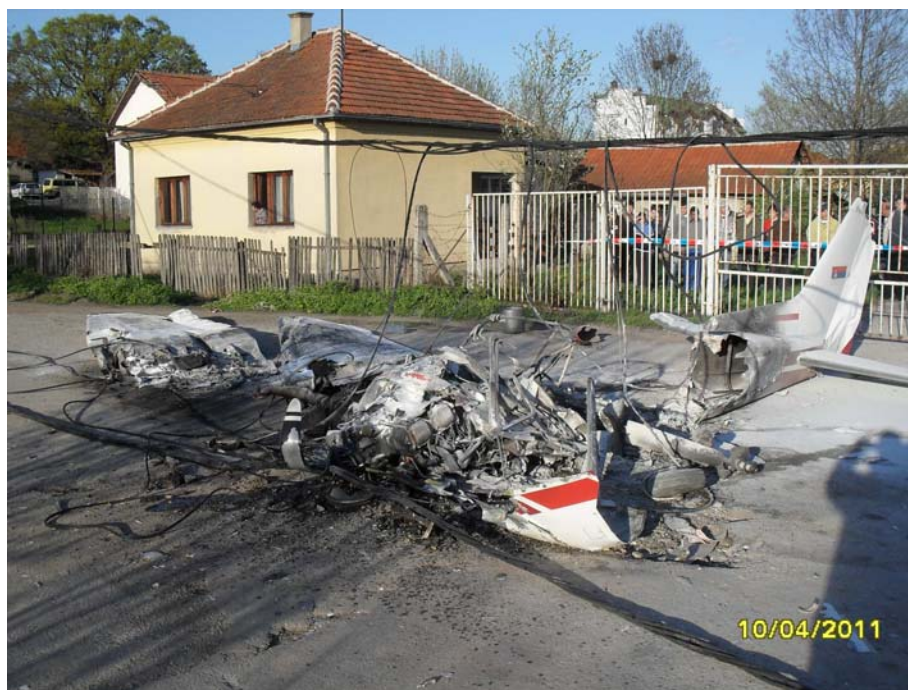
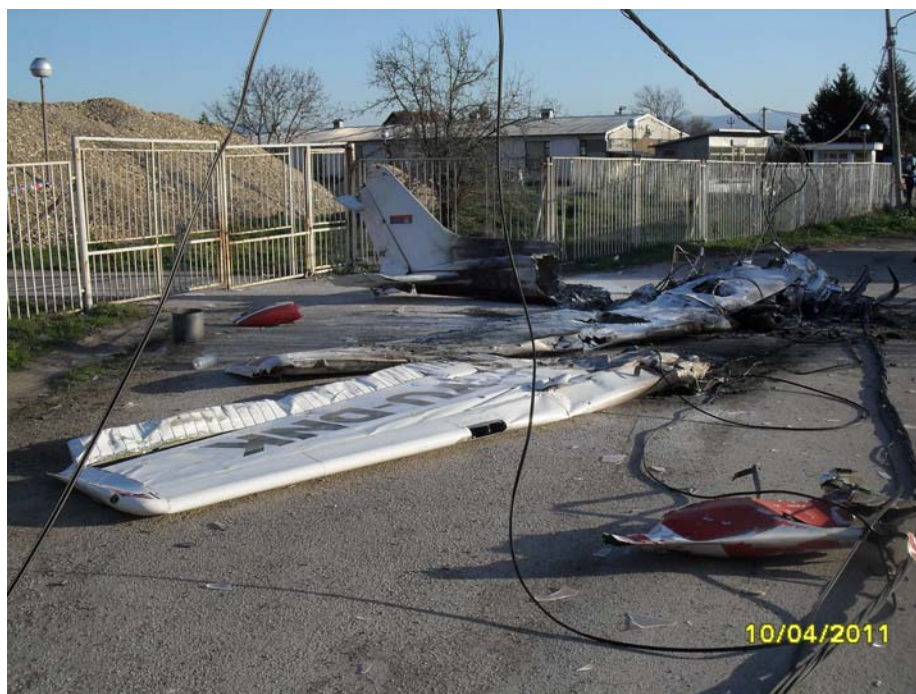
На сликама 1 до 3 је приказан изглед олупине снимљен из више углова.

Олупина авиона се налазила на проширењу улице које води до капије локалне фирме на површини дужине око 10 метара и ширине око 8 метара. Само неколико мањих делова (један точак и делови капотажа) су се налазили на извесној удаљености од олупине од око 10 метара.

На објектима у непосредној близини места удеса, тј. на капији, огради, и гомили шљунка, нема никаквих трагова који би указали да је авион пре удеса био у контакту са тим објектима.

Међутим, електрични водови који се пружају уз локални пут, а под правим углом на правац лета, су покидани или оштећени. Неки од каблова су се налазили пребачени директно преко олупине и на њима су се видели трагови пожара. Око олупине се налазило много делића стакла, лима и пластике.

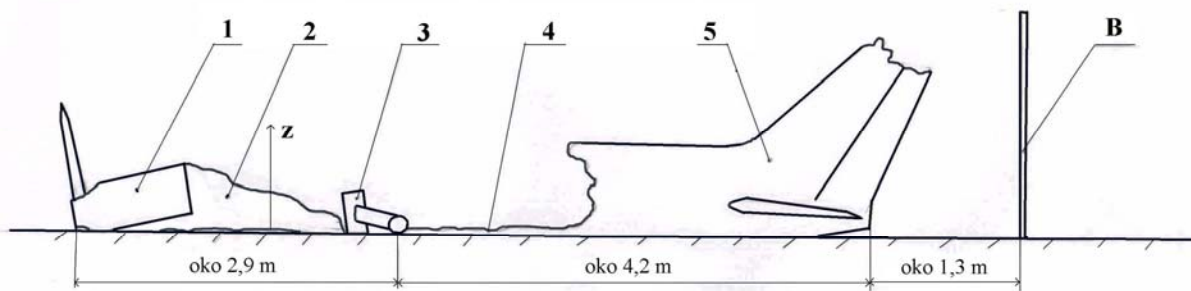
Слика 6

- А – место првог контакта авиона са тлом (ту је нађена доња облога мотора),
- В – ограда висине око 2 метра.

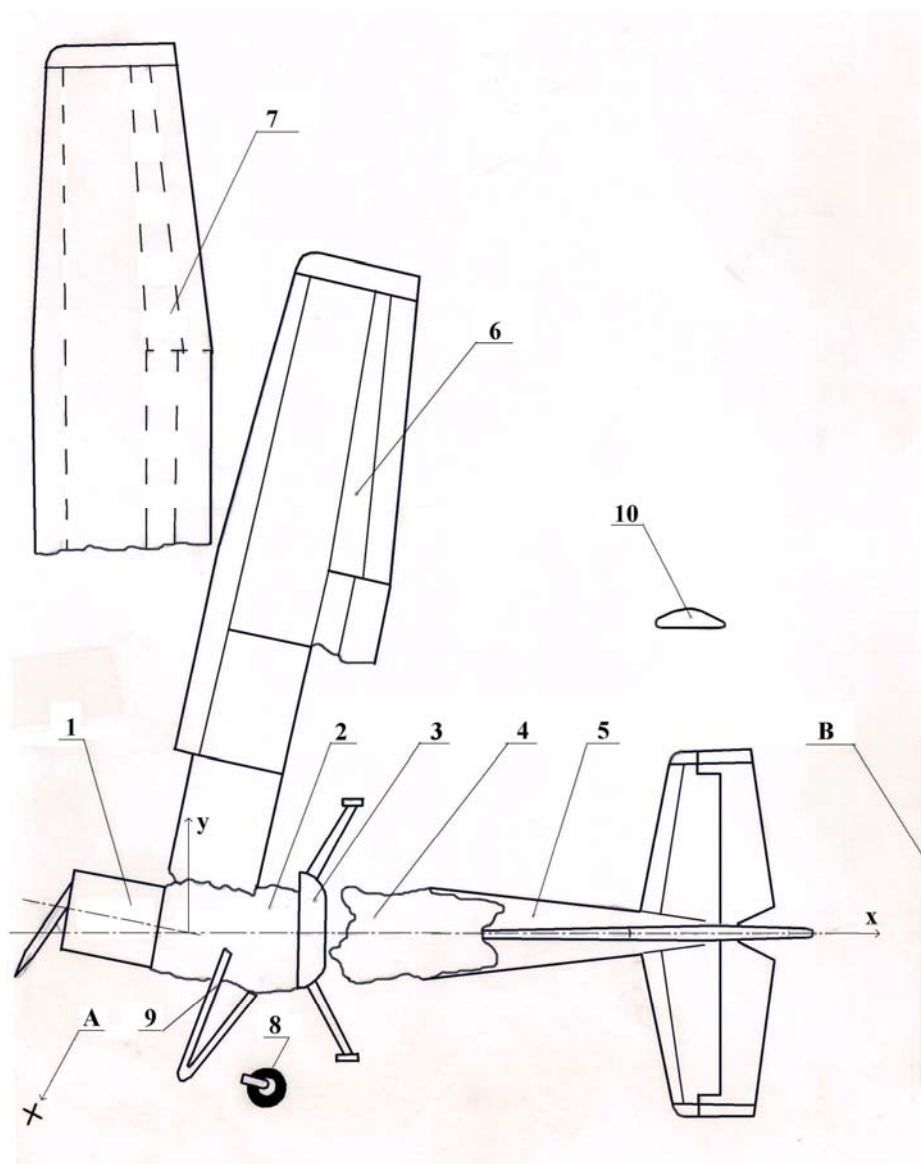
Слика 7

- Задњи део трупа авиона почиње на пресеку 65.33. Велики део тог дела авиона је потпуно уништен. Мање оштећен је део задњег дела трупа од, приближно пресека на 160.00, мада је и он у једној зони (до нападне ивице хоризонталног репа) нагорео.

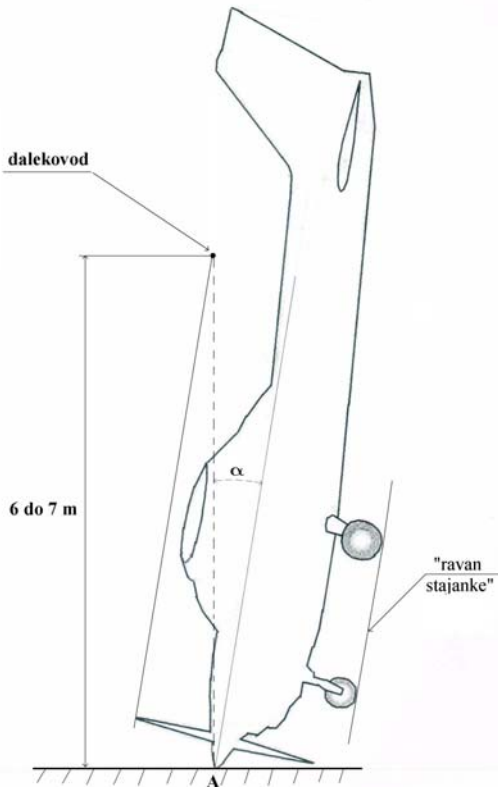
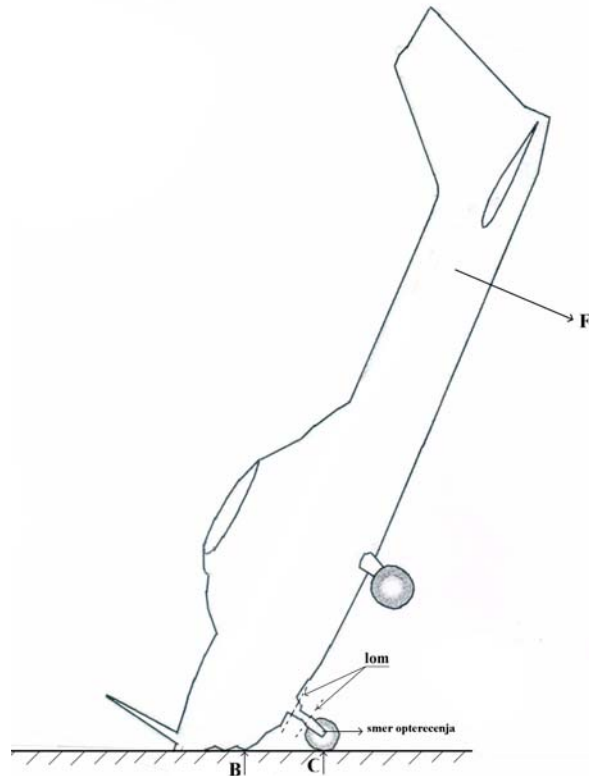
Сматраће се да је приликом пада авион врхом елисе закичио и покидао жице струјних водова које пролазе тачно изнад места првог удара авиона о тло.

Жице се налазе на висини 6 до 7 метара изнад тла. Полупречник елисе је $r = 0.95\text{ m}$. Са тим подацима се добија вредност угла према вертикали $\alpha \gg 8^\circ, 9^\circ$. (Раван авиона у односу на коју је рачунат угао α је паралелна са “равни стајанке”.)

Авион је вероватно први контакт са тлом остварио елисом у тачки А и то краком који је после удеса остао савијен ка унутра за око 90° . Имајући у виду да је растојање од места првог контакта па до места на коме је затечена елиса око 2 метра може се закључити да је мотор авиона после првог удара наставио да ради још неко време. То је проузроковало окретање елисе за око пола круга што одговара линијском путу од око 2 метра.

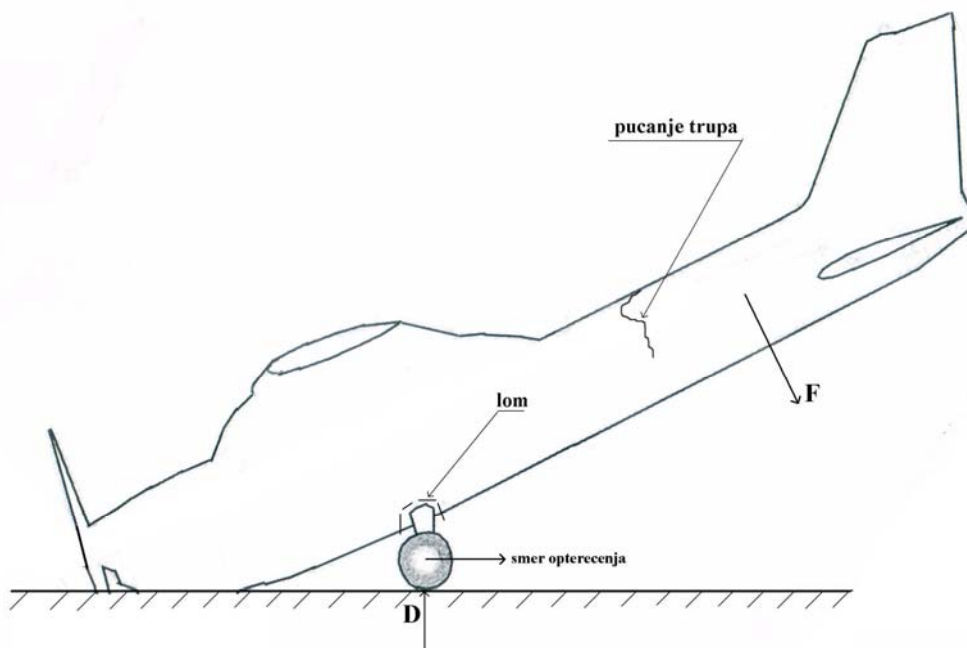
Слика 10

Даљим спуштањем задњег дела трупа ка тлу стајни трап долази у контакт са тлом (тачка D на слици 10).

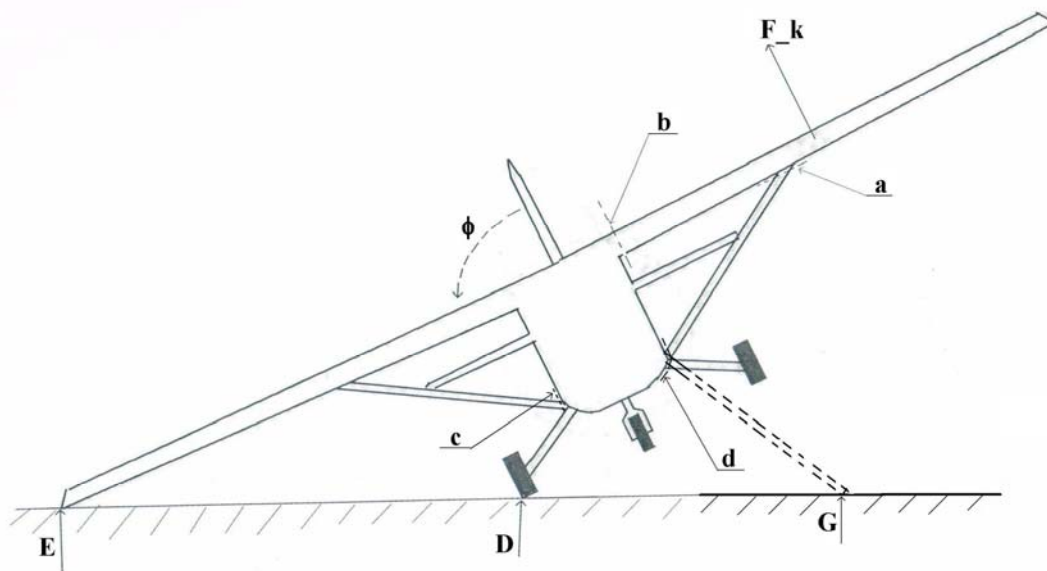
Слика 11

Даље је важно и посматрање положаја авиона у вертикалној равни 2. Према распореду делова олупине закључено је да је авион, уз велики угао у односу на тло, имао и ротацију око уздужне осе у десну страну (гледано у смеру лета). Услед тога је ударио у тло крајем десног крила и десним точком стајног трапа (тачке Е и D на слици 11). Положај авиона на слици 11 је посматран из смера супротног смеру лета.

Инерцијална сила F_k на левом крилу изазвала је кидање везе упорнице са крилом (линија а на слици 11), а одмах затим и кидање везе левог крила дуж везе са центропланом (линија б на слици 11). Под дејством инерцијалне силе F_k откинута лево крило је прелетело на другу страну авиона и пало на горњаку.

Положај авиона приказан на слици 11 изазива истезање упорнице десног крила што проузрокује кидање њене везе са трупом (линија с на истој слици). Како је авион ударио у тло предњим делом, то је већ изазвало и нарушавање везе центропланског дела крила са централним делом трупа. Удар десног крила о тло је томе додатно допринео тако да се десно крило са центропланом одвојило од трупа.

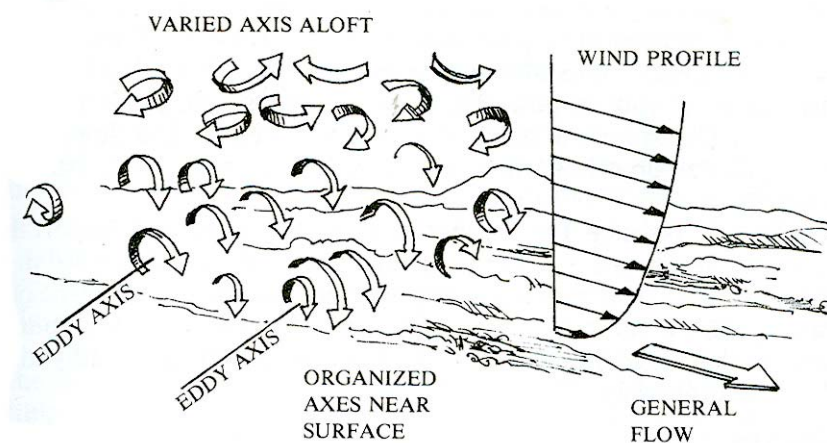
Слика 12

Интензитет механичке турбуленције зависи од брзине ветра, висине препрека и температуре ваздуха. Како се ова врста турбуленције манифестује појавом турбулентних вртлога различитих величина и различитих оријентација осе вртлога, може се сматрати да је то значајно допринело удесу авиона.

На слици 12 се може уочити да оријентација осе и интензитет вртлога могу значајно да варирају и утичу на лет авиона.

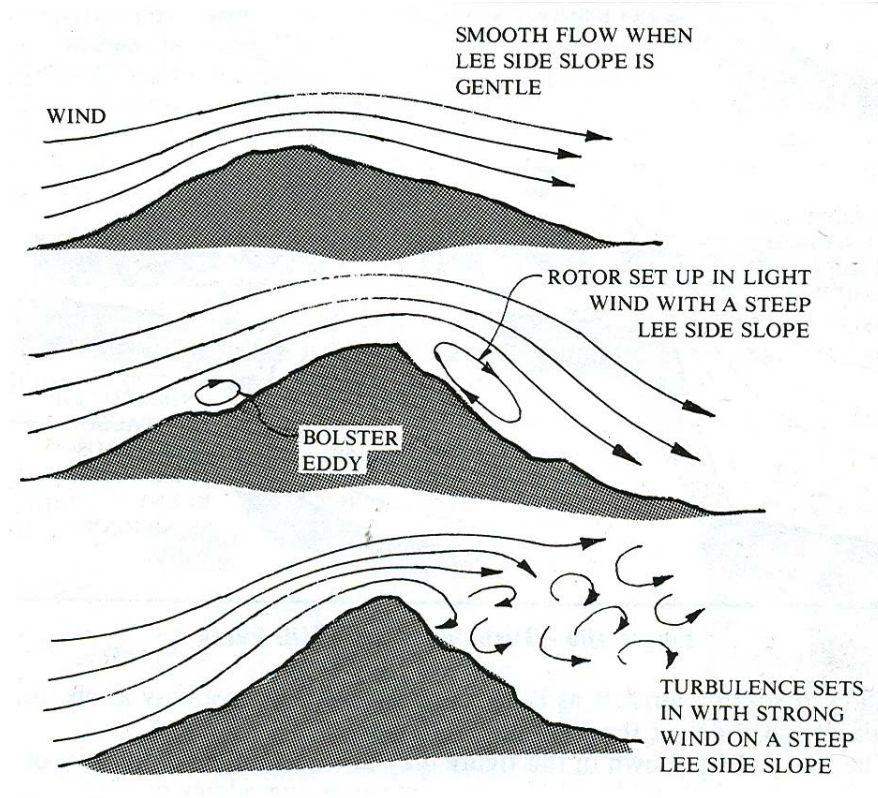
Слика 13

Интензитету турбуленције је значајно допринела препрека висине 907 m, тј. брдо, које се налази северно од места удеса авиона, на удаљености од 14 km, а и сама орографија ове области је таква да каналише струјање при већим брзинама ветра (видети тачку 1.7, подаци аеролошких радиосондажних мерења). На слици 13 се може видети како брзина ветра утиче на облик и стварање турбулентних вртлога.

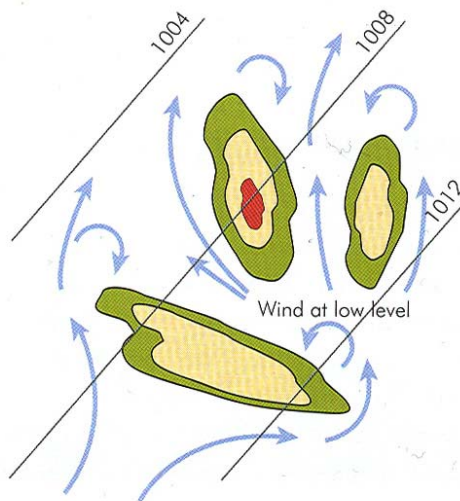
Слика 14

Облици орографије су такође генератор турбуленције што се може видети на слици 14.
