ДИРЕКТОРАТ
ЦИВИЛНОГ
ВАЗДУХОПЛОВСТВА
РЕПУБЛИКЕ СРБИЈЕ

**КОМИСИЈА ЗА ИСТРАЖИВАЊЕ УЗРОКА УДЕСА И
ОЗБИЉНИХ НЕЗГОДА ВАЗДУХОПЛОВА**

ЗАВРШНИ ИЗВЕШТАЈ О УДЕСУ

Авион:	CESSNA U206G
Ознака регистрације:	YU-DNZ
Власник авиона:	приватно лице
Корисник авиона:	приватно лице
Место удеса:	рејон села Злакуса, општина Пожега, Република Србија
Датум удеса:	19.05.2011. године
Време удеса:	14:32 часова (LT)

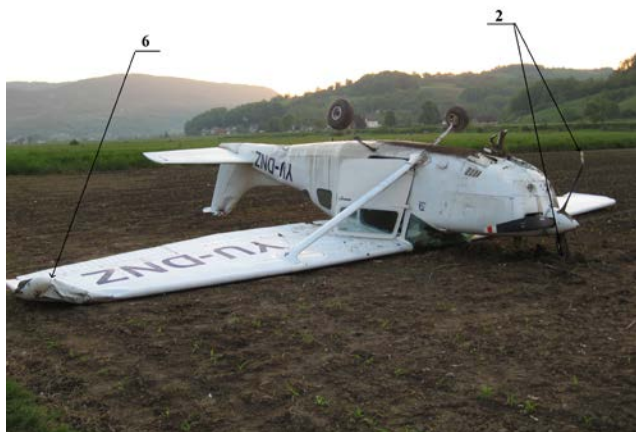
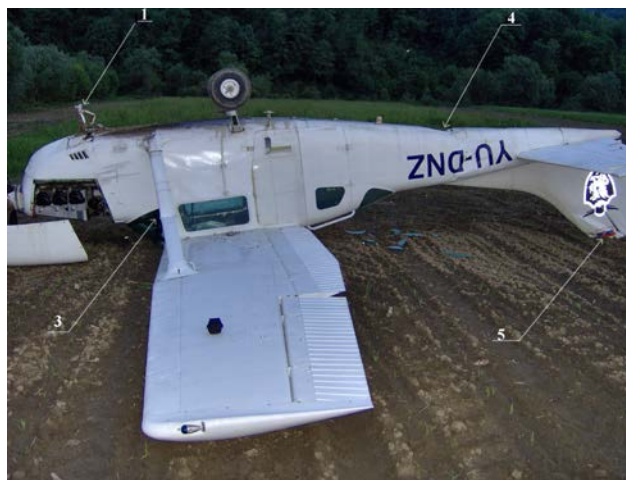
Приликом увиђаја констатована су визуелним прегледом оштећења структуре авиона. Та оштећења су обележена на Сликама 1.3.1 и 1.3.2:

1. лом виљушке носног точка,
2. деформација кракова елисе,
3. пластична деформација леве упорнице крила и нарушавање њене везе са крилом и трупом,
4. пластична деформација (и пуцање) оплате задњег дела трупа,

5. оштећење завршног дела верикалног стабилизатора и крмила правца,
6. оштећење врха (задње шестине) десног крила у зони нападне ивице.

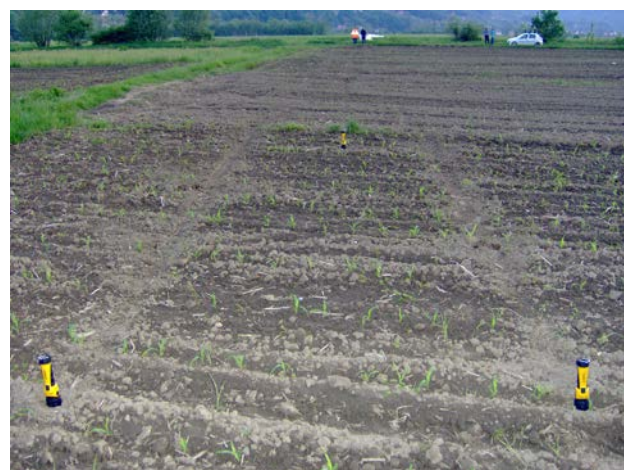
Слика 1.11.3

Група за увиђај је утврдила места првог контакта сва три точка стајног трапа са пољопривредним земљиштем, што је јасно обележено на Слици 1.11.3, а на крају њиве, иза њеног узвишеног обода, је локални земљани пут на коме је нађен поломљени носни точак (види се на Слици 1.11.4). Од места првог контакта па све до краја њиве су јасно видљиви трагови точкова стајног трапа.

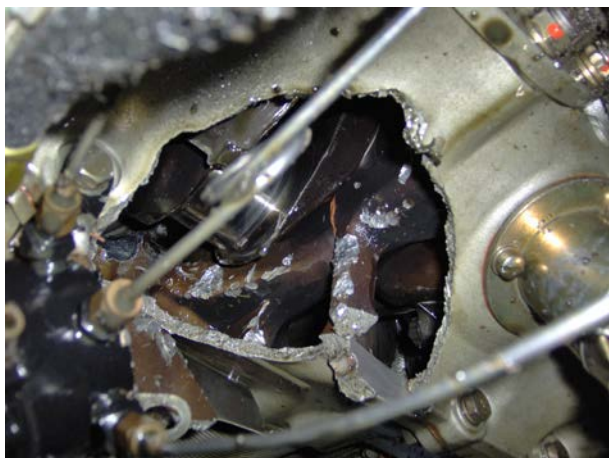
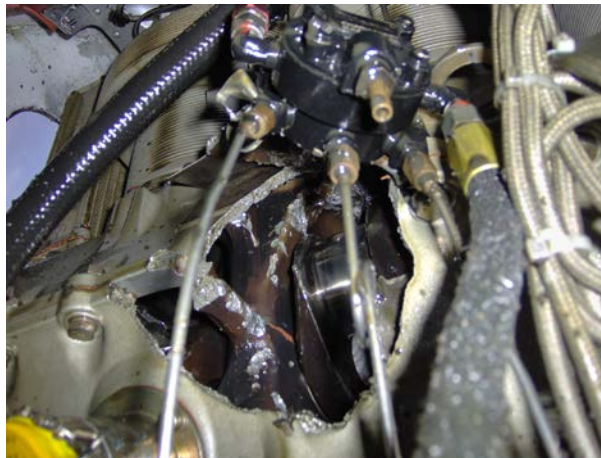
Поред авиона су нађени делови мотора који су испали из моторског простора. Те делове је група за увиђај преузела и понела са собом. Због самог положаја авиона није било могуће остварити детаљнији увид у стање мотора, али се видело да су оштећења мотора велика (Слике 1.11.6 и 1.11.7).

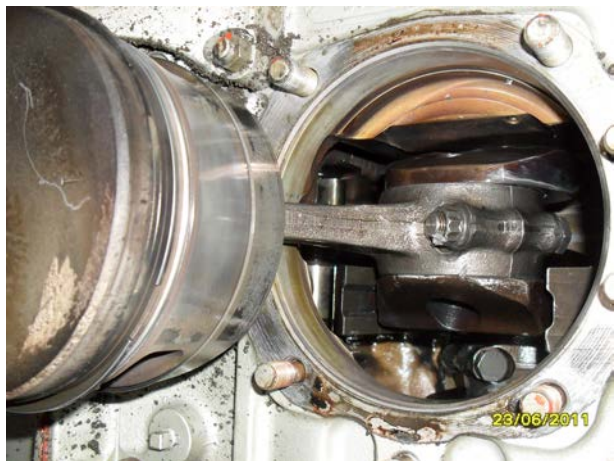
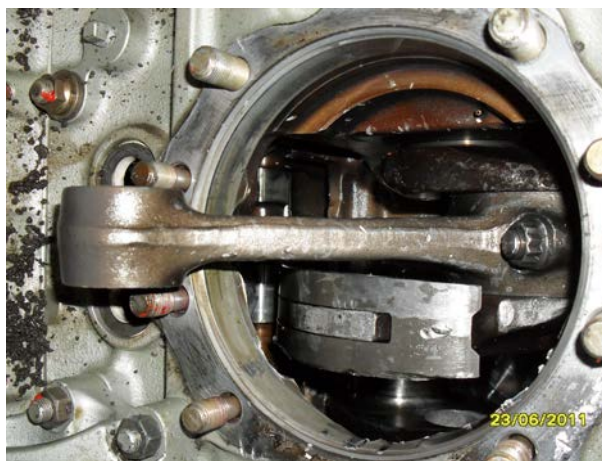
- да су на великим песницама свих клипњача коришћене самоосигуравајуће навртке и
- да су притезане моментом притезања за крунасте навртке $M_{pr} = (425 \div 475) \text{In.Lbs.}$ уместо прописаним моментом $M_{pr} = (690 \div 710) \text{In.Lbs.}$ за самоосигуравајуће навртке

закључак је да су **све навртке биле недовољно притегнуте** што је могло да изазове њихово одвијање.

Осим тога приликом провере моментата притезања Комисија је уочила да су навоји на везама клипњача премазани лепком “Loctite” што би, вероватно, требало да буде додатно осигурање од одвртања. Комисија је сматрала да тај поступак није исправан, па се обратила Сервису за објашњење.

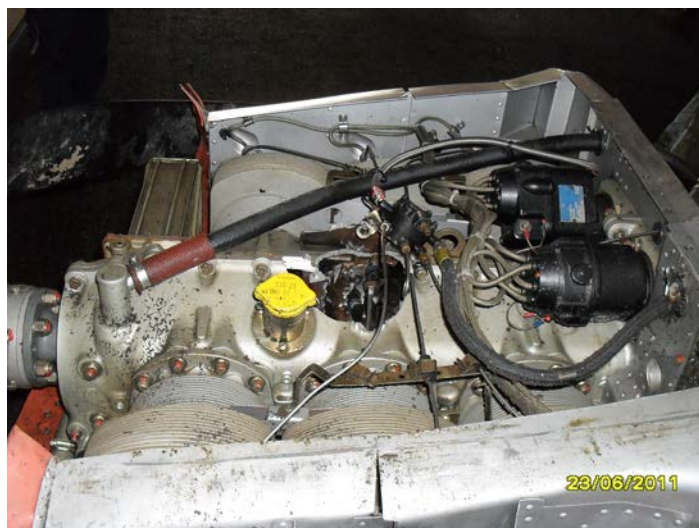
Слика 2.3.1

Визуелни преглед спољашњег стања мотора са подсклоповима и деловима је био почетна фаза у истраживању узрока удеса. Изглед спољашњих оштећења на мотору приказан је на Слици 2.3.1.

Детаљним спољашњим прегледом мотора и елисе констатовано је велико оштећење левог и десног кућишта мотора у пределу испред дистрибутера горива које се јасно види на Слици 2.3.1, оштећење елемената везе дистрибутера горива и горивних цевчица са деловима кућишта и оштећења кракова елисе услед превртања авиона.

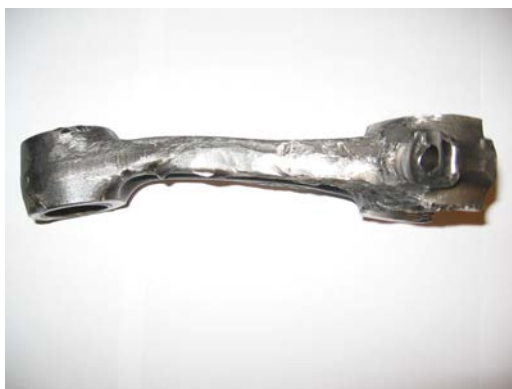
Слика 2.3.2

На основу установљеног одвајања велике песнице клипњаче од радилице Комисија сматра да то може да се деси само ако дође до нарушавања навојне везе вијак – навртка клипњаче.

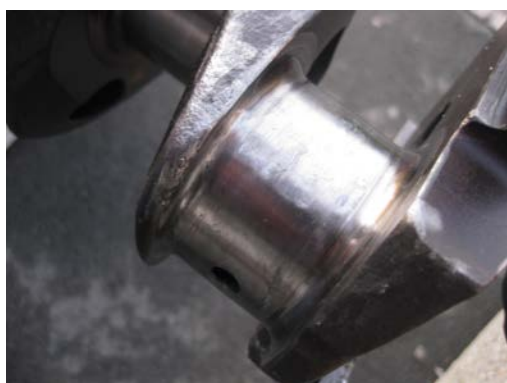
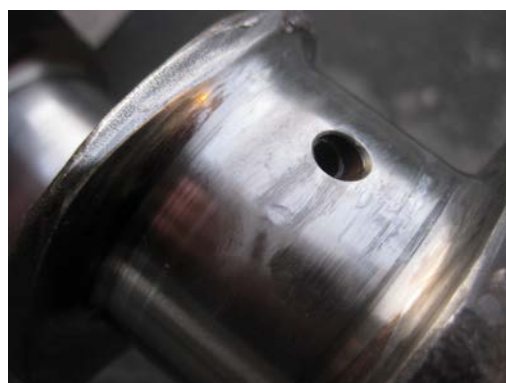
Да је дошло до отварања велике песнице недвосмислено указују и оштећења 4. колена коленастог вратила која су настала од удараца велике песнице о колено, а која се виде на Сликама 2.3.3 и 2.3.4.

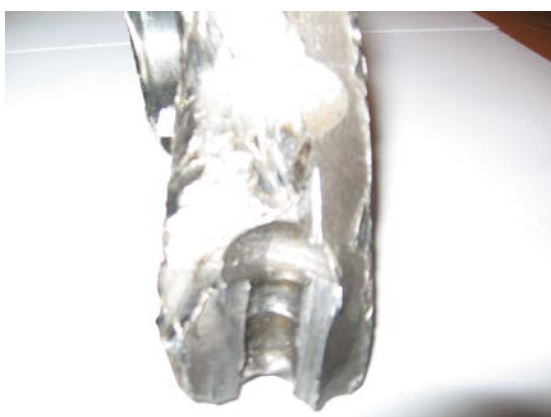
Слика 2.3.5

- На јако деформисаној доњој полутки клипњаче цилиндра број 4, уочавају се трагови уздужног кретања подешеног вијка (Слика 2.3.5). Овај отисак указује да је прво дошло до ослобађања везе доњи вијак–навртка клипњаче.

Како је доња полутка клипњаче једним крајем постала слободна, а клипњача трпи велика наизменична променљива оптерећења, полако долази до „отварања” велике песнице. При кретању клипа у унутрашњу мртву тачку радилица врши притисак на доњу полутку клипњаче и оптерећује вијке на истезање. На Слици 2.3.6 је приказан положај (неоштећеног) вијка на споју оштећене клипњаче и њене оштећене доње полутке.

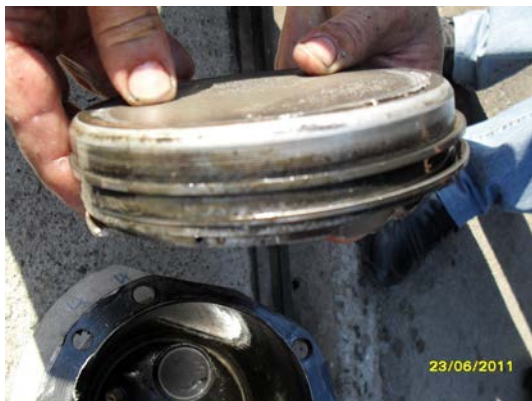
Слика 2.3.7

Због малих зазора између осовинице клипа и мале песнице клипњаче, свако одступање клипњаче из осе њеног кретања може да изазове велики притисак на структуру клипа. Када је у овом случају дошло до отварања велике песнице то је проузроковало неконтролисано кретање клипњаче по непредвидивој путањи. Та комбинација великих наизменично променљивих оптерећења са одступањима путање клипњаче од нормалне путање довела је до пуцања клипа (Слика 2.3.7).

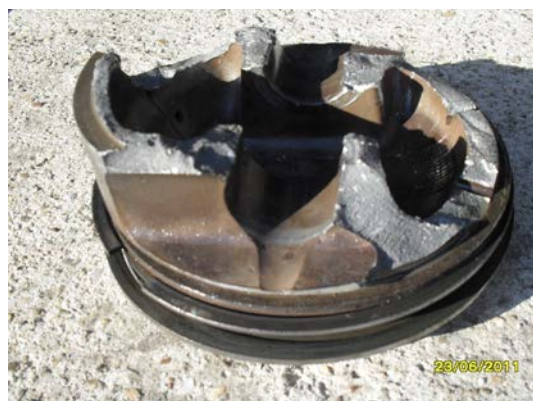
Слика 2.3.8

Клип је пукао на месту отвора за подмазивање где је и највећа концентрација напона (Слика 2.3.8).

Изглед преломне површине тела клипа нема карактеристике лома на замор, већ чистих прекидних кртих ломова насталих као последица нерегуларних услова оптерећења склопа клипа.

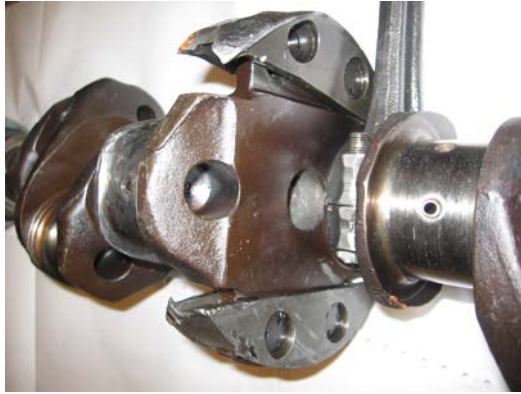
Слика 2.3.9

Да би се одстраниле торзионе вибрације мотора, постављени су динамички противтегови на коленастом вратилу. Током прегледа мотора је установљено испадање осовинице противтега баш на месту четвртог цилиндра. То место се види на Слици 2.3.9.

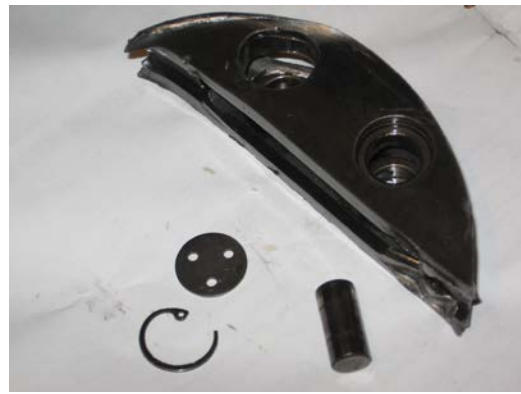
Слика 2.3.10

Визуелним прегледом оштећеног противтега утврђено је да у њему недостаје чаура и одговарајућа осовиница. На основу стања пронађених елемената за везу противтег-радилица (Слика 2.3.10) констатовано је да је због пластичне деформације противтега услед контаката са клипњачом дошло до пуцања и испадања унутрашњег осигурача (поломљена ушица), заштитне плочице и осовинице противтега.

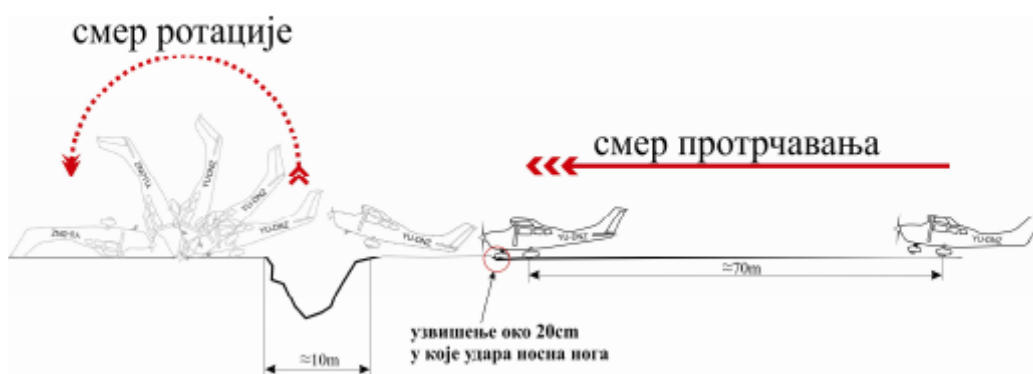
Слика 2.4.1

На Слици 2.4.1 је шематски приказано кретање авиона од тренутка кад је додирнуо тло, па до претурања на леђа.
