ДИРЕКТОРАТ
ЦИВИЛНОГ
ВАЗДУХОПЛОВСТВА
РЕПУБЛИКЕ СРБИЈЕ

КОМИСИЈА ЗА ИСТРАЖИВАЊЕ УЗРОКА УДЕСА И
ОЗБИЉНИХ НЕЗГОДА ВАЗДУХОПЛОВА

**ИЗВЕШТАЈ О ФРАКТОГРАФСКОМ ИСПИТИВАЊУ
ПОЛОМЉЕНИХ ДЕЛОВА МОТОРА CONTINENTAL IO-520-F,
сер. бр. 291054, СА АВИОНА CESSNA U206G, рег. ознаке
YU-DNZ**

Београд, децембар 2011. године

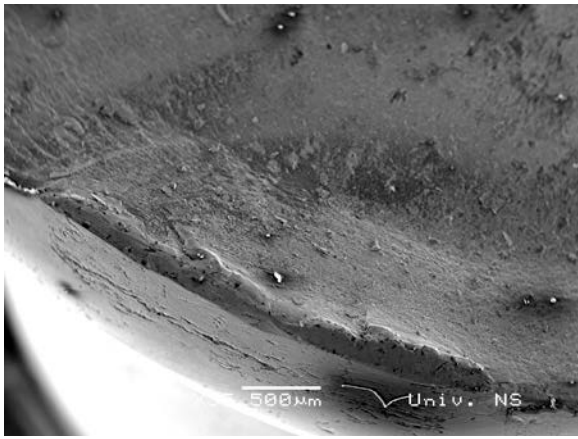
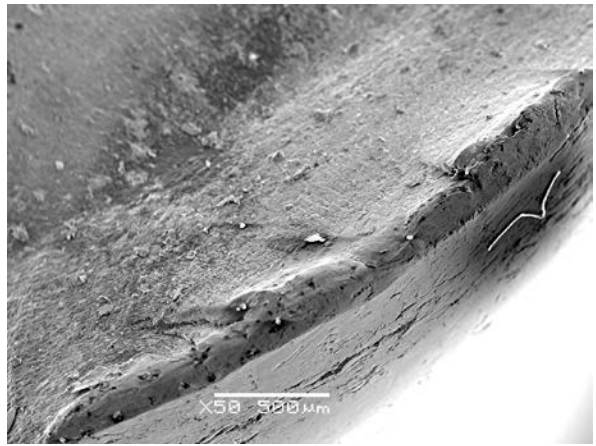
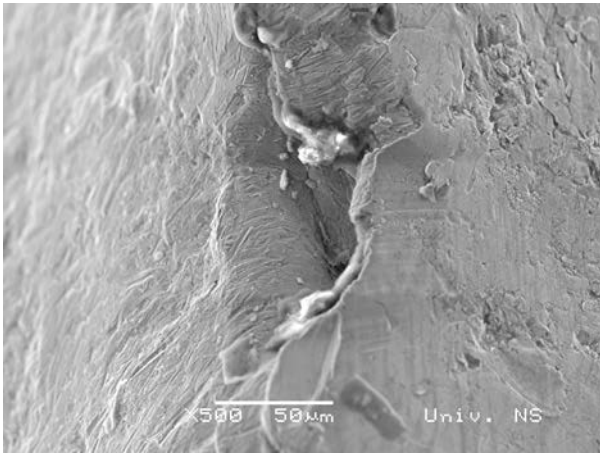
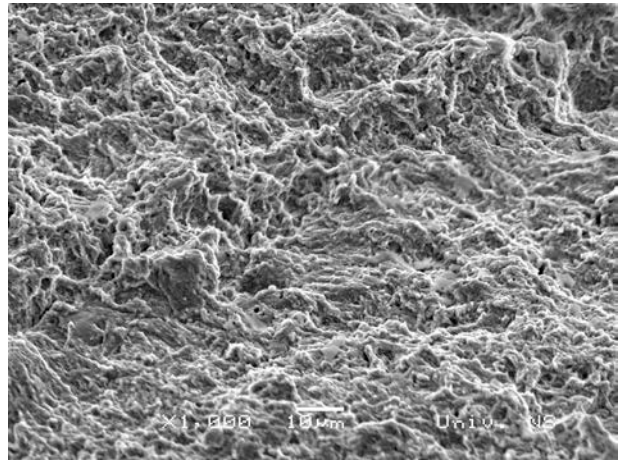
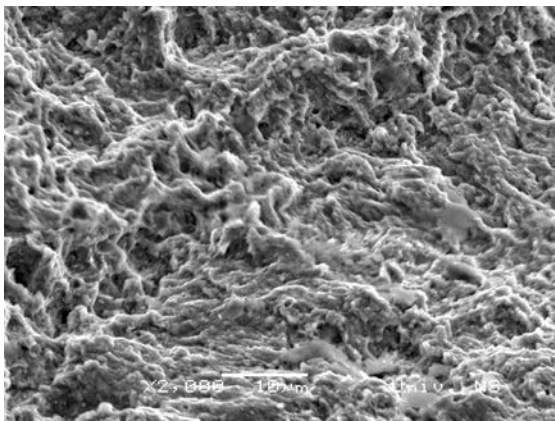
Слика 2.1. Изглед преломне површине доњег вијка велике песнице

Место настанка прслине приказано је на Слици 2.1.а.

Место настанка прслине има зупчаст карактер који је карактеристичан за заморни карактер прслине, Слика 2.1.б. Испод примарне прслине, на спољашњој површини видљиво је и присуство секундарних прслина, Слика 2.1.а и б. Такође, на спољашњој површини присутно је корозионо оштећење у облику тачкасте корозије, тзв. “pitting”-а, Слика 2.1.в. У подручју простирања прслине присутне су слабо изражене “стрије” карактеристичне за заморни карактер лома код побољшаних челика, Слика 2.1.г и д.

Прегледом преломних површина поломљених вијака са велике песнице клипњаче и клипа, констатовано је да је код поломљеног доњег вијка са велике песнице присутан заморни карактер лома скоро по целој површини.

На спољашњој површини доњег вијка, а код места настанка заморне прслине уочено је присуство корозионих оштећења у виду “pitting”-а. Приближно исти степен корозионих оштећења био је присутан и на вијцима који нису поломљени. Ово указује на то да је при заморном лому доњег вијка значајну улогу имао и механички фактор, тј. оптерећење вијка.

1. Лом је прво настао на доњем вијку велике песнице клипњаче, услед појаве замора иницираног на корозионом “pitting” оштећењу, па тек на горњем вијку велике песнице клипњаче и клипу.
2. Приближно исти степен корозионог “pitting” оштећења на поломљеном доњем вијку велике песнице клипњаче и неполомљеним вијцима, указује да је при лому доњег вијка велике песнице клипњаче значајнију улогу имао механички фактор, односно оптерећење вијка.
3. Консултовати произвођача мотора да ли су потребне додатне превентивне мере везане за уочена корозиона оштећења, обзиром да уграђени вијци имају тврдоћу од 40 до 46 HRC

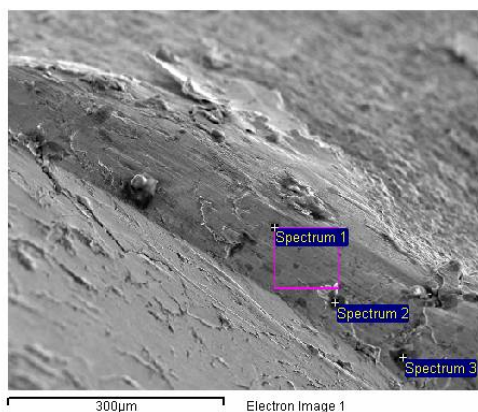
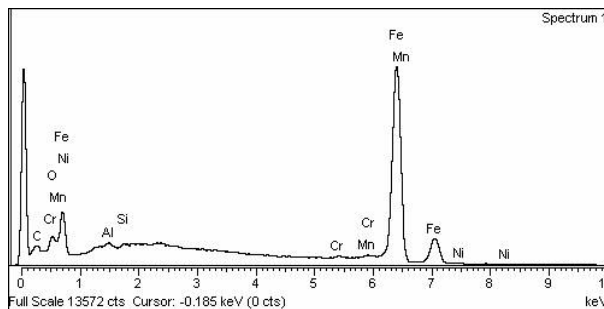
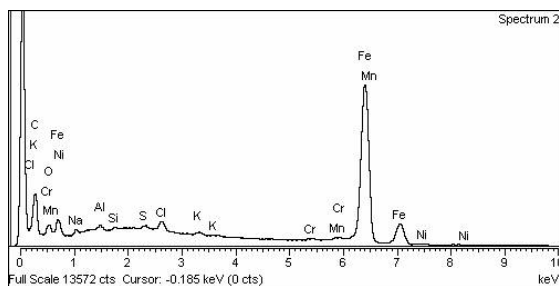
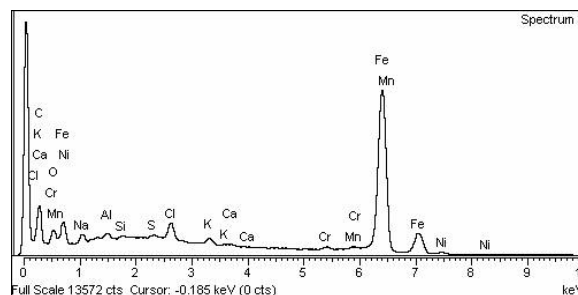
Слика 2.2. Хемијска анализа корозионих продуката на месту настанка заморне прслине код доњег вијка велике песнице

Хемијском ЕДС анализом на местима корозионих оштећења утврђено је присуство хлора, Слика 2.2.в и г. Присутни хлор, односно хлорни јон не потиче од прања узорка. Прање узорка урађено је чистим алкохолом. Хлорни јон је веома агресиван и има изражену склоност ка стварању тачкасте, тзв. тзв. “pitting” корозије.

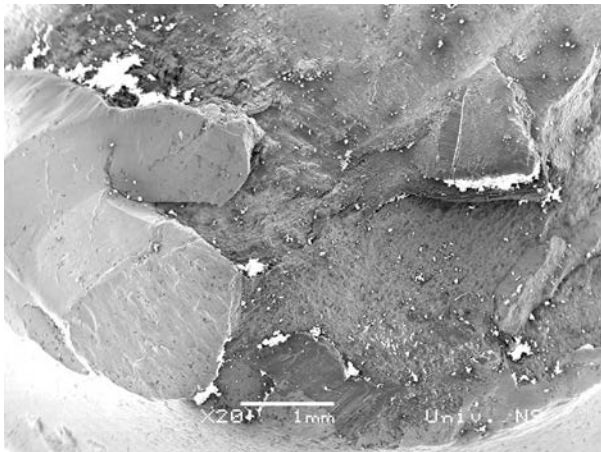
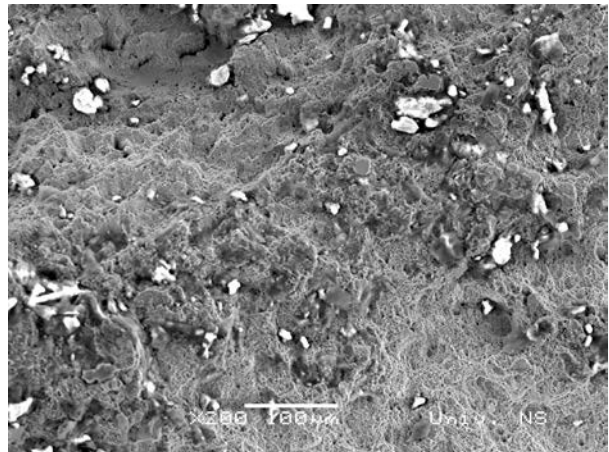
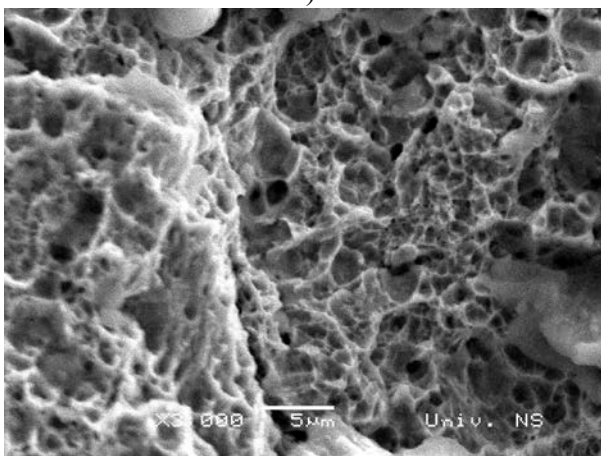
Слика 3.1. Изглед преломне површине горњег вијка велике песнице

Подручје настанка прслине приказано је на Слици 3.1.а.

Присутно механичко оштећење слоја уз површину вијка спречило је детаљнију анализу тог подручја. Изглед лома на 2 мм од површине приказан је на Слици 3.1.б и в.

У том подручју је присутан статички лом. Микромеханизам лома је коалесценција шупљина, који спада у статичке микромеханизме.

Код поломљеног горњег вијка са велике песнице није уочено присуство замора. Не треба искључити да је замор био присутан и код овог вијка у почетним фазама лома које нису могле бити анализирани због механичког оштећења.

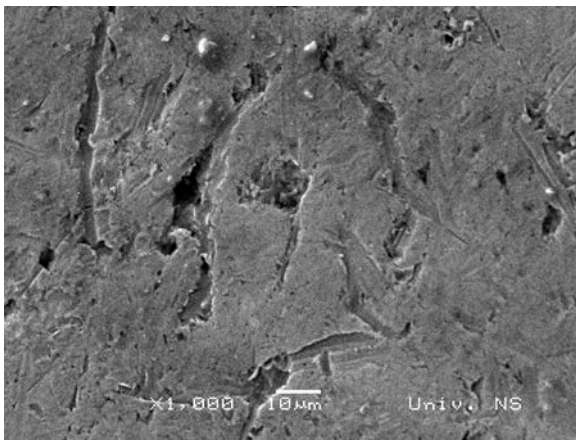
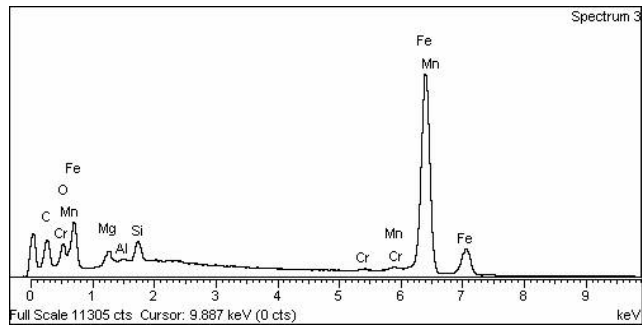
Слика 4.1. Корозиона оштећења на бочној површини једног неполомљеног вијка

Изгледи бочних површина приказани су на Сликама 4.1. и 4.2. Степен присутних корозионих оштећења на бочним површинама неполомљених вијака је приближно исти као код поломљеног вијка. У корозионим продуктима на испитиваним местима није откривено изразитије присуство хлора. Присутни су углавном Al, Si, Mg, Pb и C. Наведени елементи вероватно потичу од честица насталих хабањем других делова (клип, лежајеви на радилици или горива) који су пренешени уљем и нанети на површину вијака.

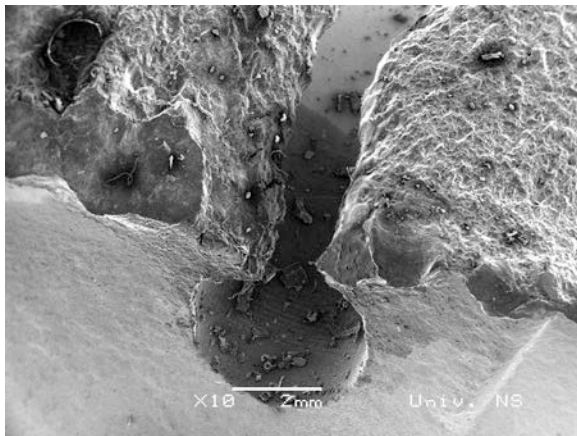
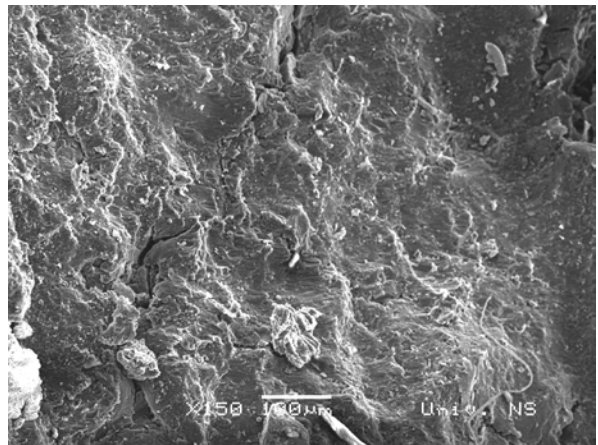
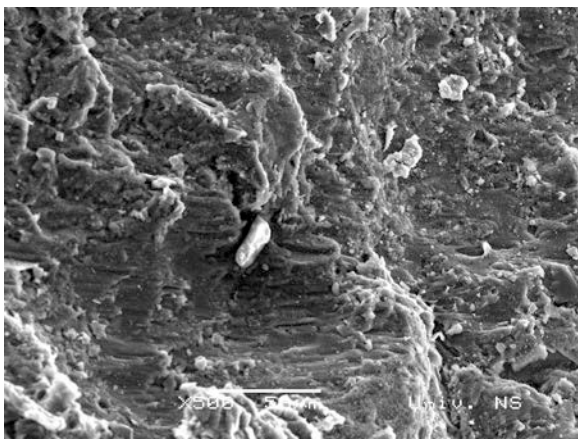
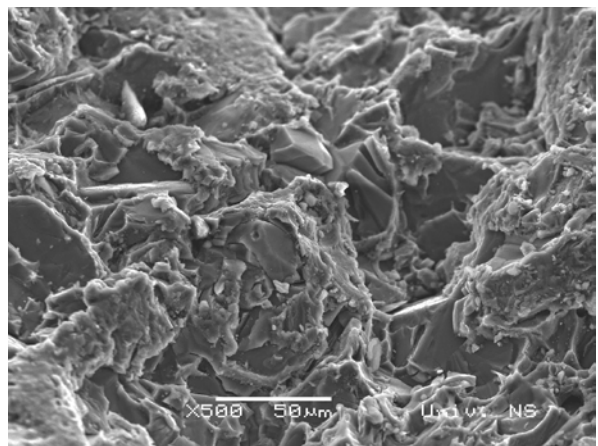
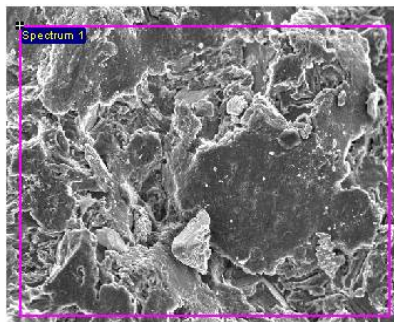
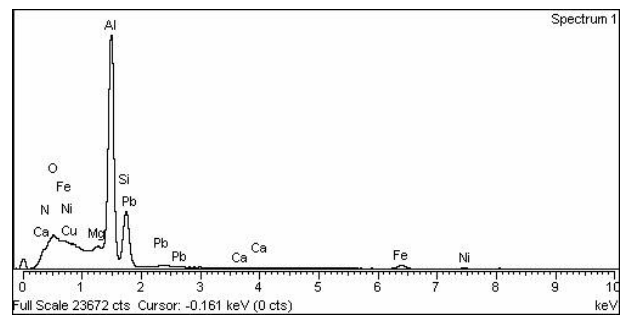
Слика 5.1 Изглед преломне површине клипа

Изглед преломне површине клипа приказан је на Слици 5.1. Клип је урађен од алуминијумске легуре са присутним легирајућим елементима Si, Ni и Fe, Слика 5.1д и њ.

Лом је инициран у подручју отвора за уље, Слика 5.1.а. У подручју изнад отвора за уље присутно је механичко оштећење које потиче од карике, Слика 5.1.а. На површини лома непосредно уз почетак отвора за уље, уочено је присуство стрија, карактеристичних за заморни карактер лома, Слика 5.1.б и в.

На површини прелома даље од почетка отвора за уље, присутан изглед лома карактеристичан за статички карактер лома код ове врсте легура, Слика 5.1.г. Статички карактер лома указује на присуство високог напона, односно нискоциклични замор.

Код клипа у почетној фази лома на почетку отвора за уље уочене су “стрије”, али је за даљи развој било карактеристично да је лом имао статички карактер.

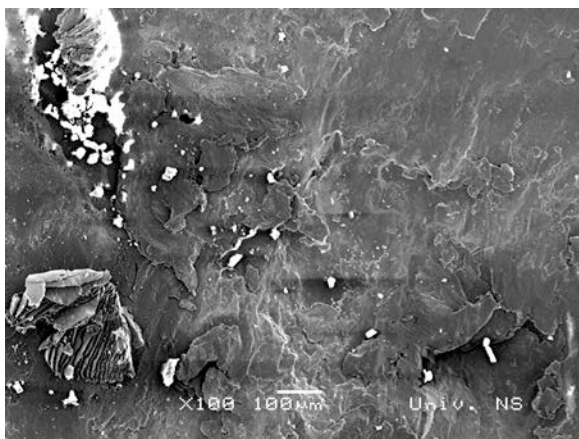
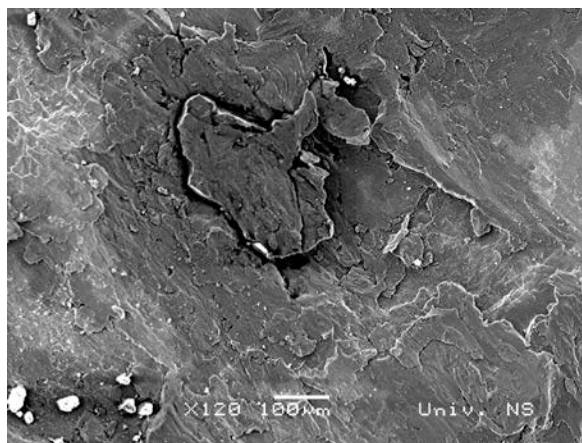
Слика 6.1. Изглед површина отвора за вијак на великој песници клипњаче

Изглед површина отвора за вијак на великој песници клипњаче приказан је на Сlici 6.1. У отвору за вијак присутна је веома изражена корозија сл. 6.1.a и б. Хемијски састав корозионих продуката није одређиван због неповољног положаја површина ка ЕДС детектору.
