ДИРЕКТОРАТ  
ЦИВИЛНОГ  
ВАЗДУХОПЛОВСТВА  
РЕПУБЛИКЕ СРБИЈЕ

## ЗАВРШНИ ИЗВЕШТАЈ О УДЕСУ

| Падобран (гл. купола): | <i>ICARUS CROSSFIRE 2 - 119</i> |
| Датум удеса: | 10.03.2012. године |

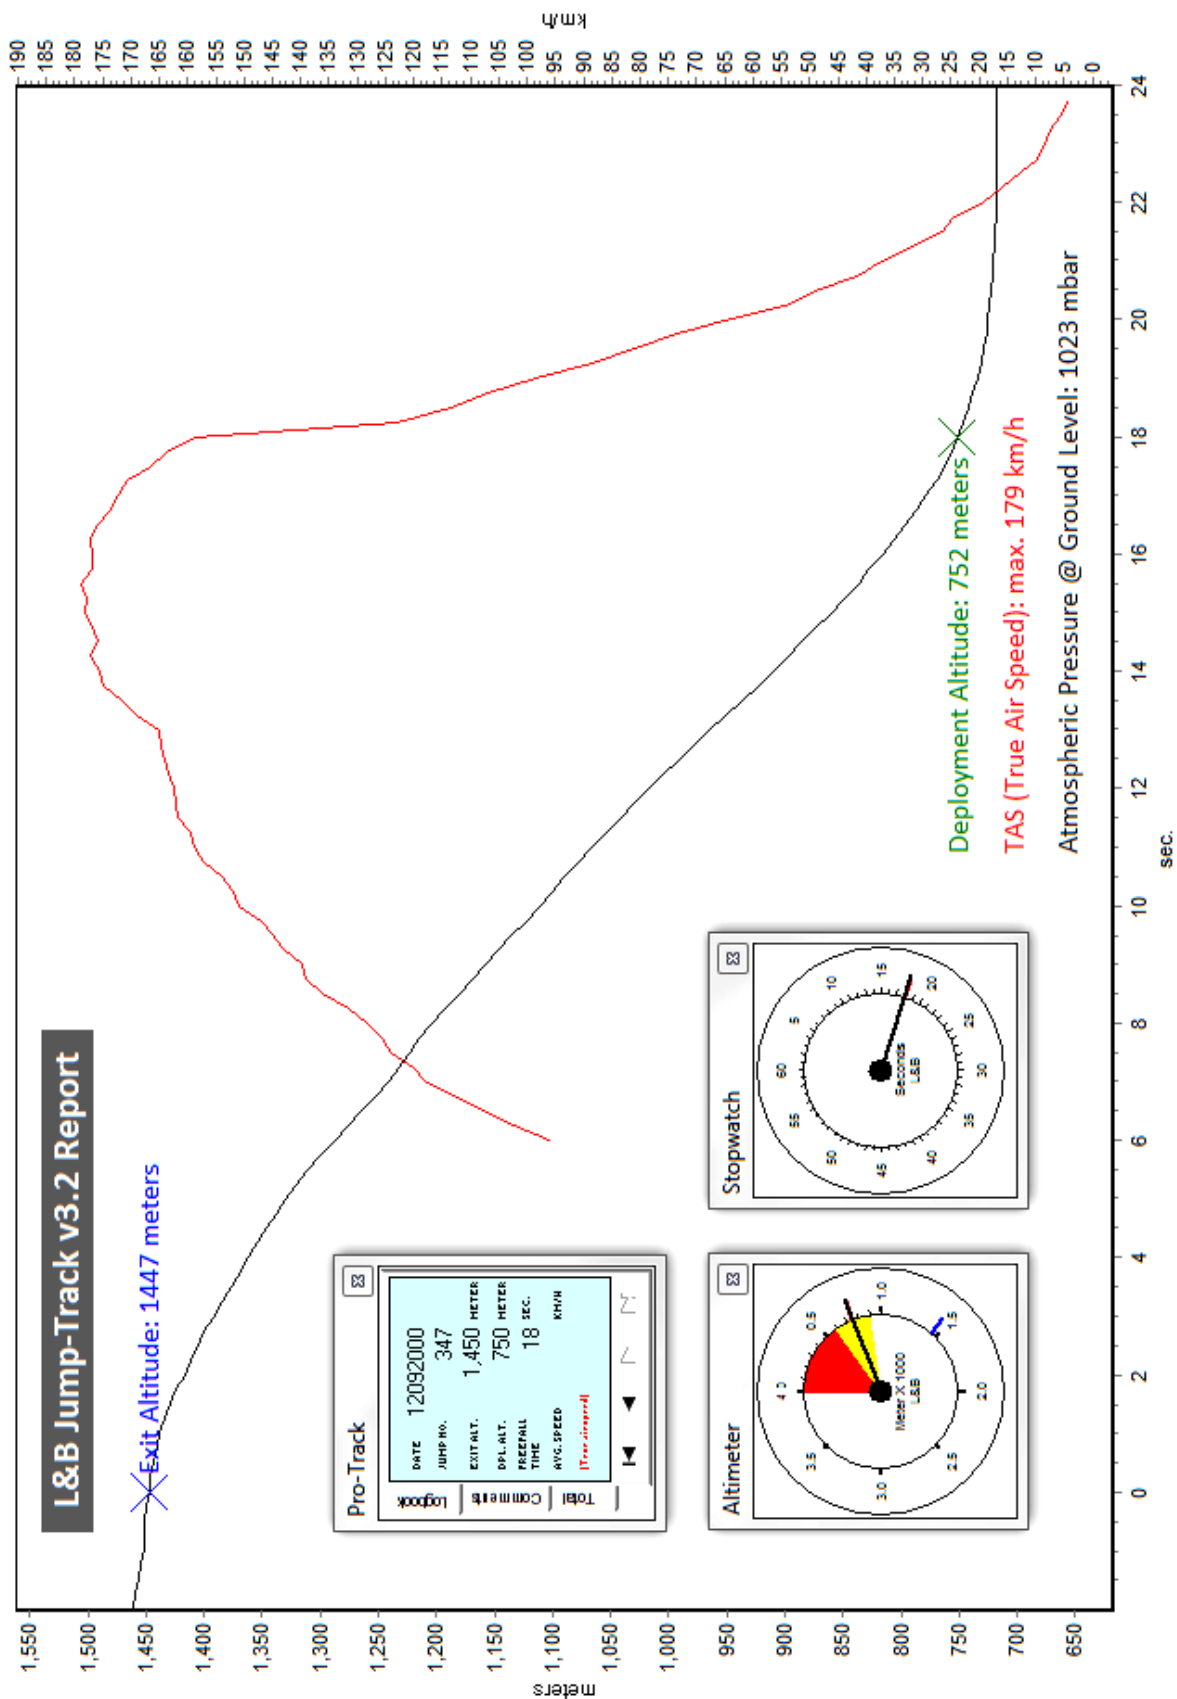
### Очитани подаци са регистратора скока 1

| Вертикална брзина куполе: | 69 <i>km/h TAS</i> ( <i>max.</i> пик током иницирања убрзања) |

Слика 1. Графички приказ очитаних података са регистратора скока 2

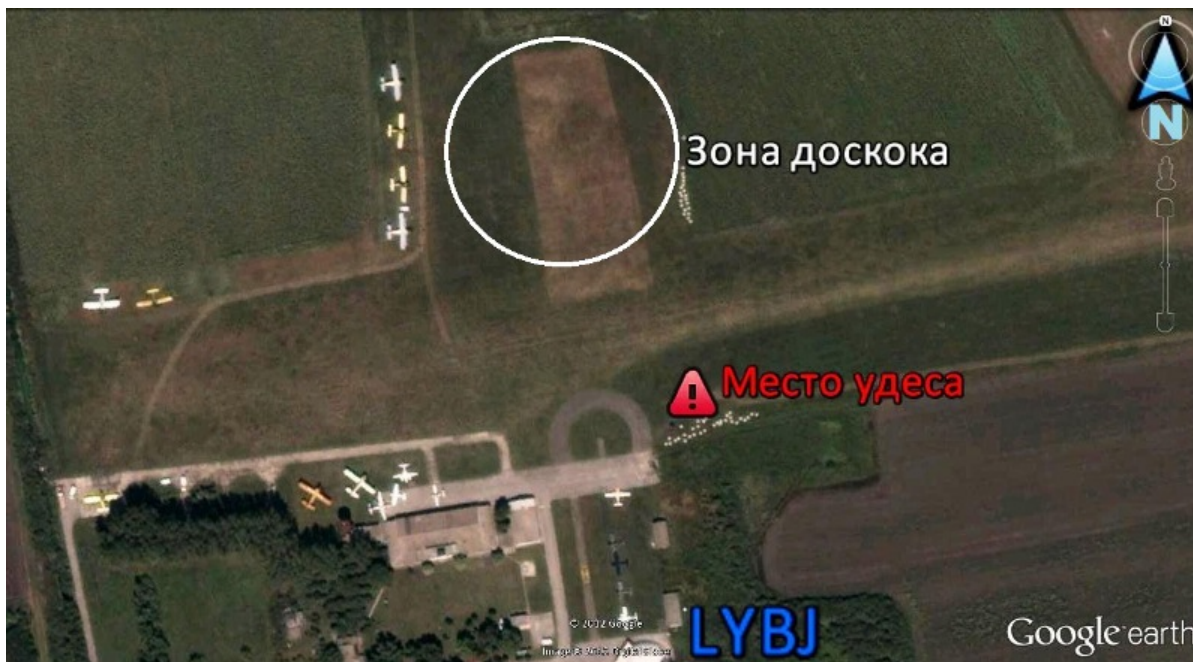
Место удеса налазило се на травнатој површини на удаљености 30 m од јужног бока рулне стазе и 300 m од југоисточног прага ПСС.

Слика 2. Позиција места удеса и зоне доскока на LYBJ

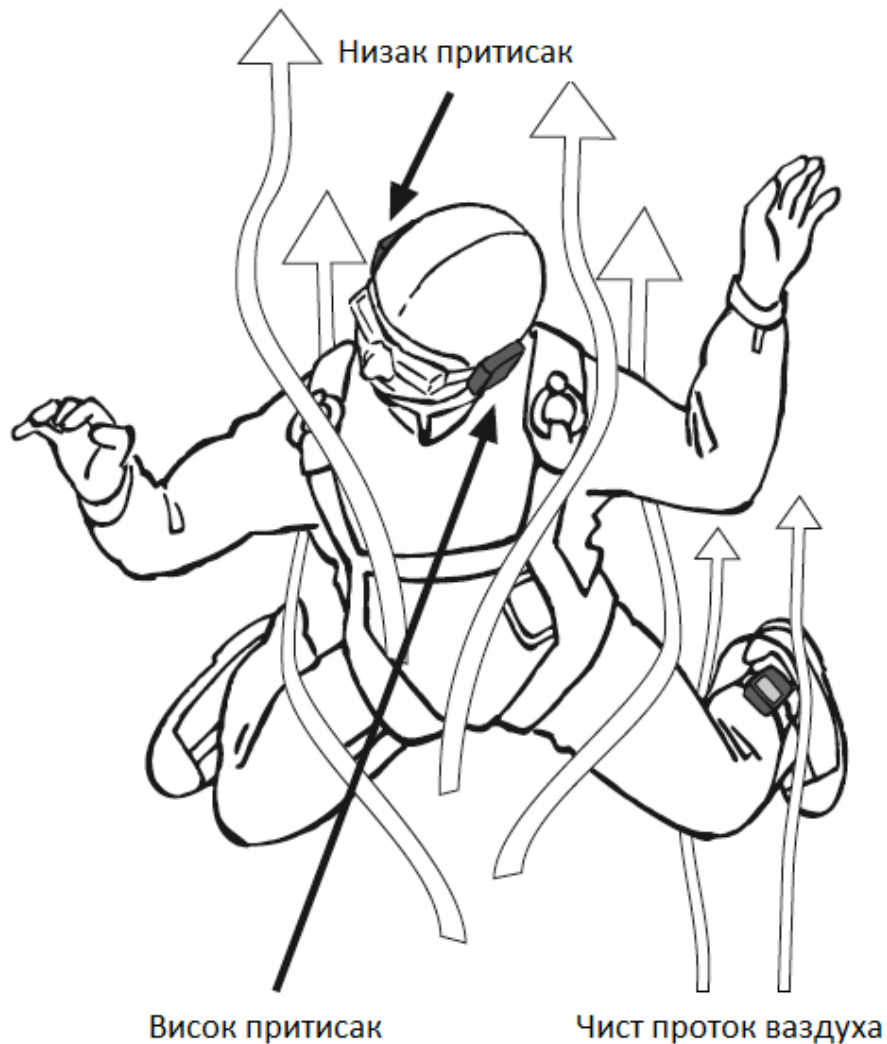
Разлика у очитаним вредностима која се односи на висину искакања и висину формирања главне куполе на уређајима *VISO II* тј. *PRO-TRACK* последица је њиховог положаја на телу настрадалог падобранца, те су као прецизнији подаци узети они са уређаја *VISO II* чија је позиција била изнад ручног зглоба тј. у чистом протоку ваздуха.

Слика 3. Приказ опструјавања ваздуха током слободног пада

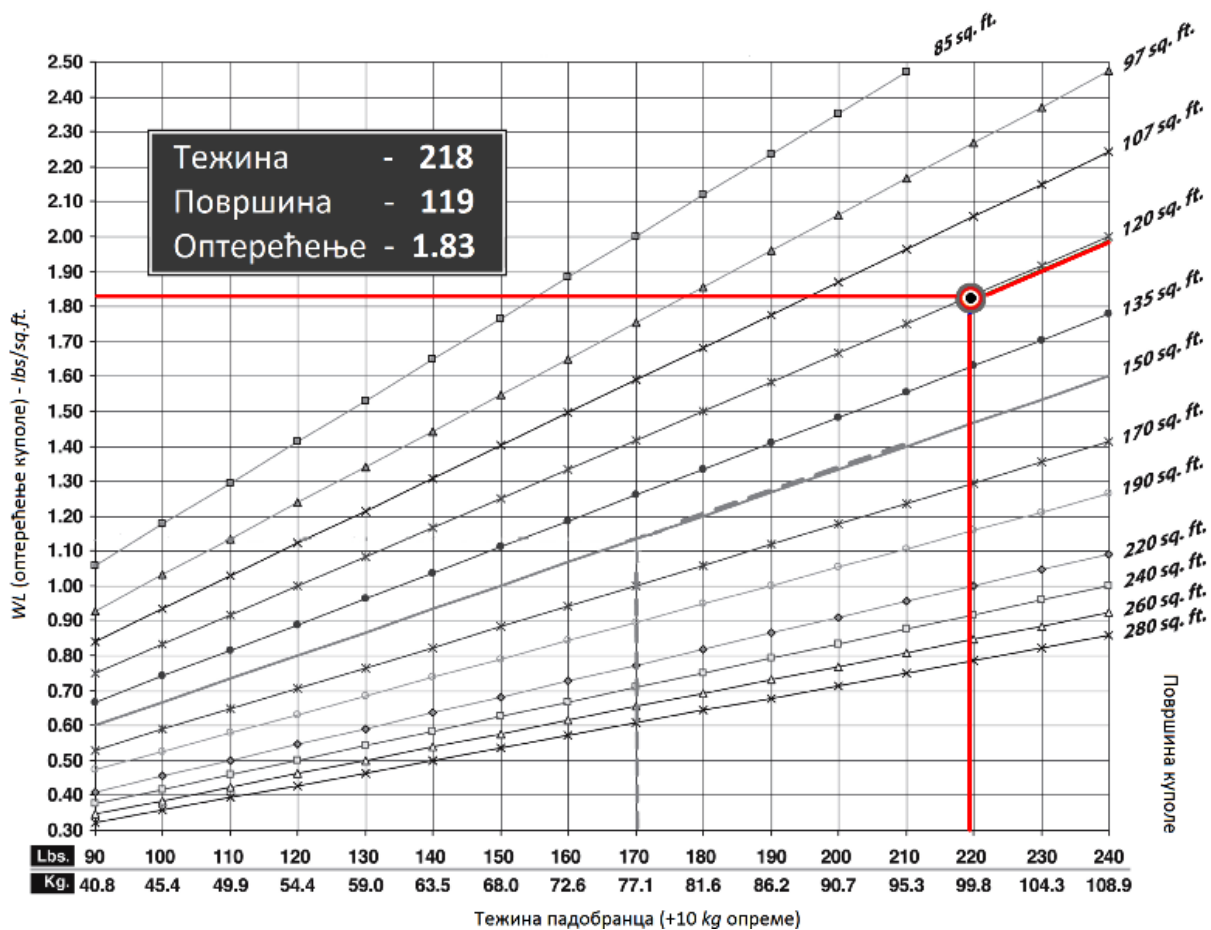
Анализом граничних оптерећења главне куполе падобрана закључено је да је оптерећење било у складу са препорукама произвођача ( $1.4 - 2.1 \text{ lbs/sq.ft.}$ ), али је увидом у књижице евиденције скокова настрадалог падобранца и упоређивањем са препорукама произвођача које се односе на потребан искуствени ниво за одређено оптерећење (које је приликом скока током ког је дошло до удеса износило  $1.83 \text{ lbs/sq.ft.}$ ) уочено да постојеће оптерећење није у складу са искуственим нивоом настрадалог падобранца, тј. да његов искуствени ниво није био довољан за наведено оптерећење, посебно приликом приземљења тзв. *Swoop* техником (техника приземљења високоспособним куполама).

Слика 4. Графички приказ оптерећења главне куполе падобрана

- Искусвени ниво настрадалог падобранца у односу на оптерећење главне куполе није био у складу са препорукама произвођача приликом скока у ком се десио удес.

01/12-2 Поштовати препоруке произвођача које се односе на искуствени ниво падобранца неопходан за безбедно управљање куполама падобрана у односу на њихово оптерећење.

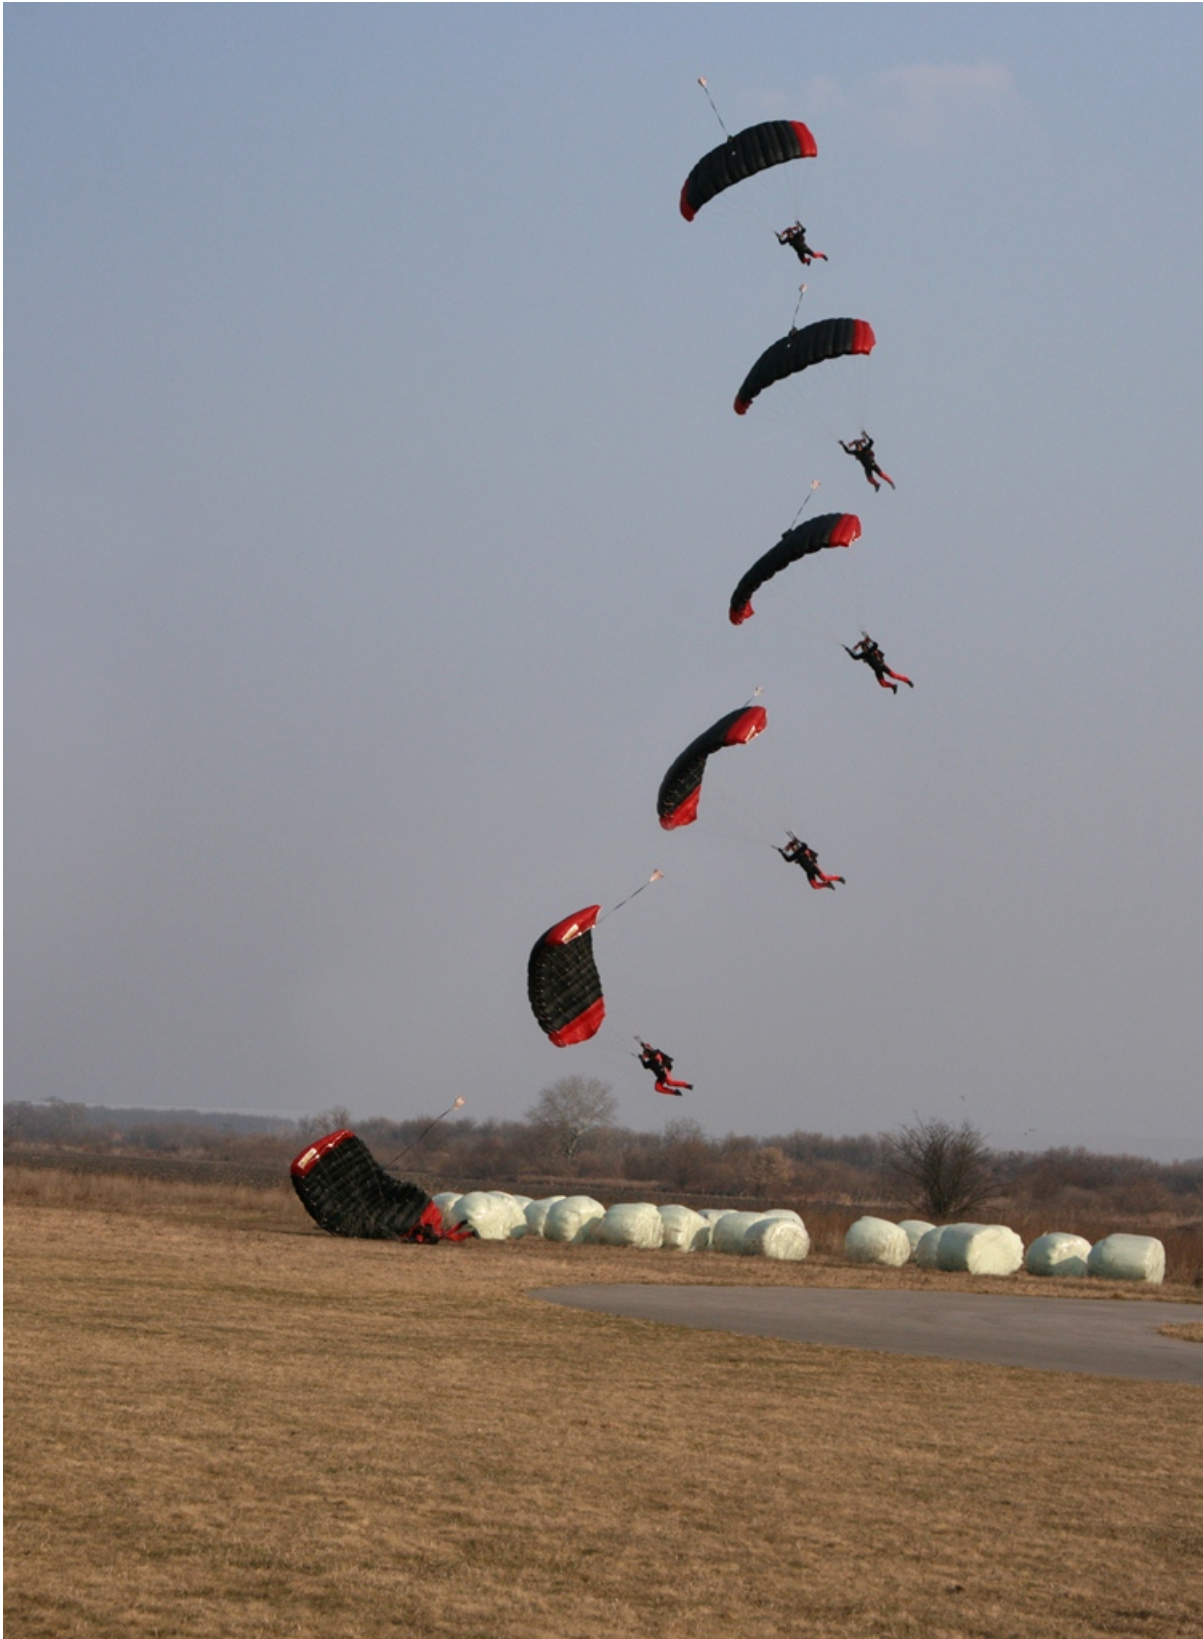
У фази равнања куполе тј. приликом повлачења задњих *Riser*-а дошло је до преклизавања леве шаке падобранца преко левог задњег слободног краја што је узроковало да се падобранац, због фактичког повлачења само десног задњег *Riser*-а, без претходне намере нађе у оштром десном заокрету од  $90^\circ$ , на висини од око  $10\text{ m}$ , који је изазвао додатно убрзање и превођење тела падобранца у приближно хоризонтални положај у ком је великом брзином ударио у травнату површину у близини рулне стазе.

*Слика 5. Sequential Multiple Exposures - од почетка равнања куполе до удара у тле*

Време од почетка равнања куполе до удара тела настрадалог падобранца о тле износило је приближно 2 *sec.* што је било недовољно за евентуалну реакцију и корекцију.

- Непосредни узрок удеса је велика вертикална брзина падобранца чије се тело нашло у оштром десном заокрету од 90°, без претходне намере падобранца, непосредно пред приземљење.  
До нежељеног заокрета је дошло услед преклизавања леве шаке настрадалог падобранца преко левог задњег *Riser*-а у фази равнања главне куполе падобрана.

01/12-3 Приликом управљања куполама високих перформанси, нарочито када се изводе приземљења *Swoop* техником, оставити довољно простора за корекције како би у свакој ситуацији могло бити изведено безбедно приземљење.

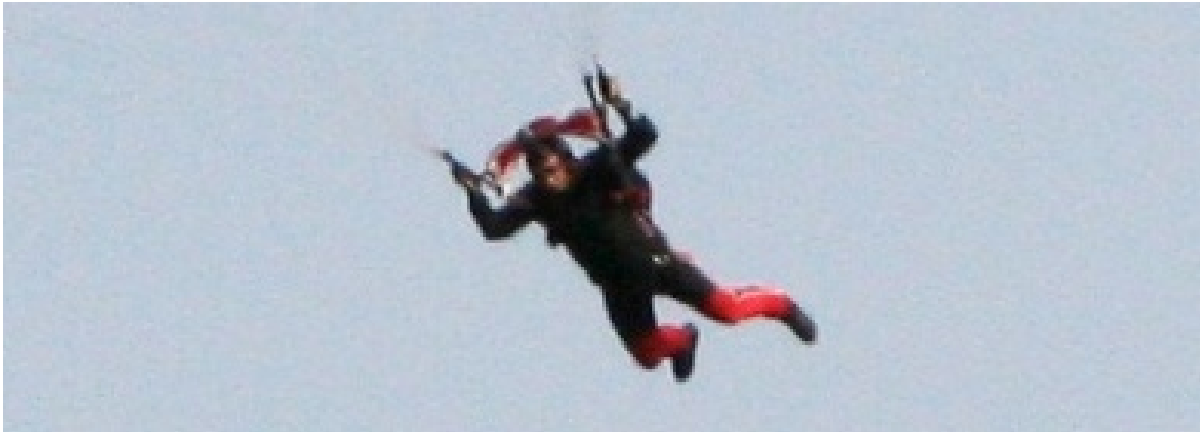
*Слика 5-1. Стоп - лева шака при врху Riser-a*

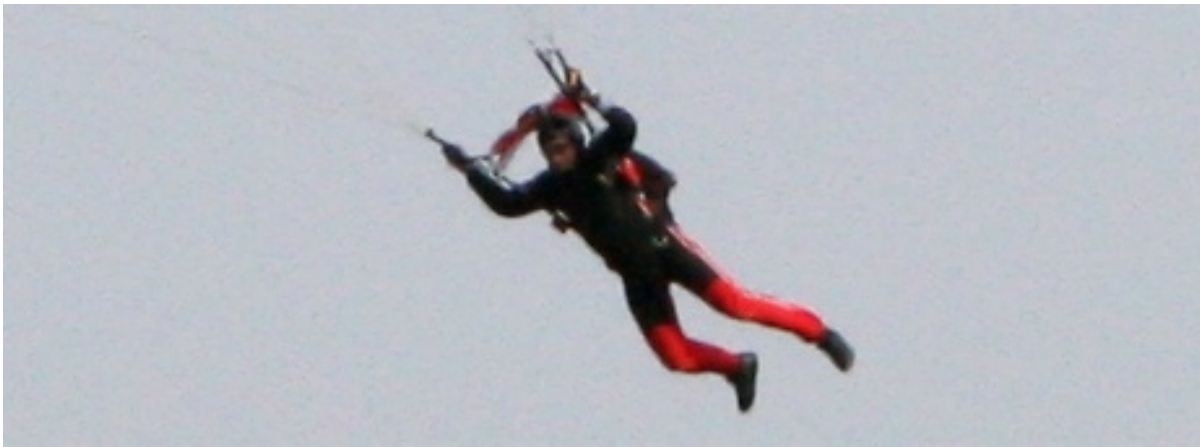
*Слика 5-3. Стоп - лева шака на око 1/3 дужине Riser-a*

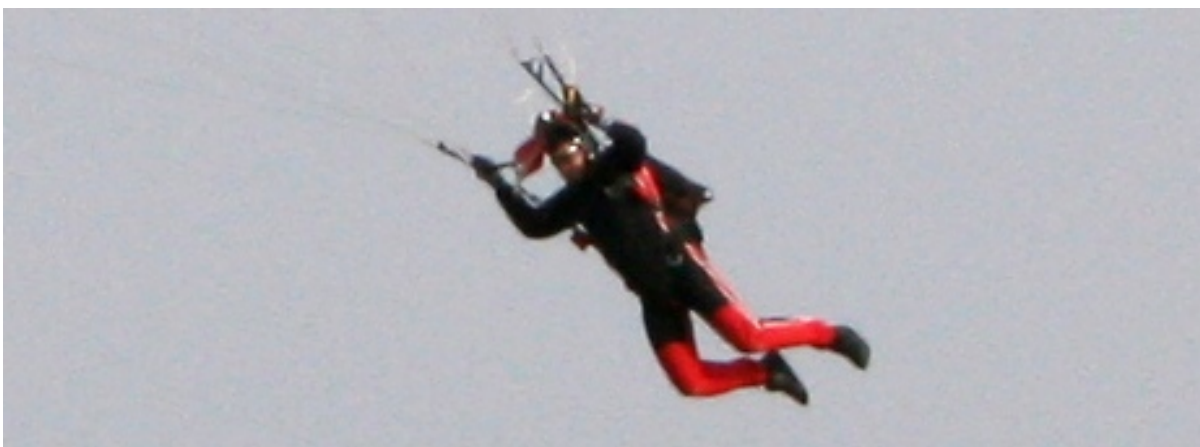
*Слика 5-4. Стоп - лева шака испод 1/2 дужине Riser-a*

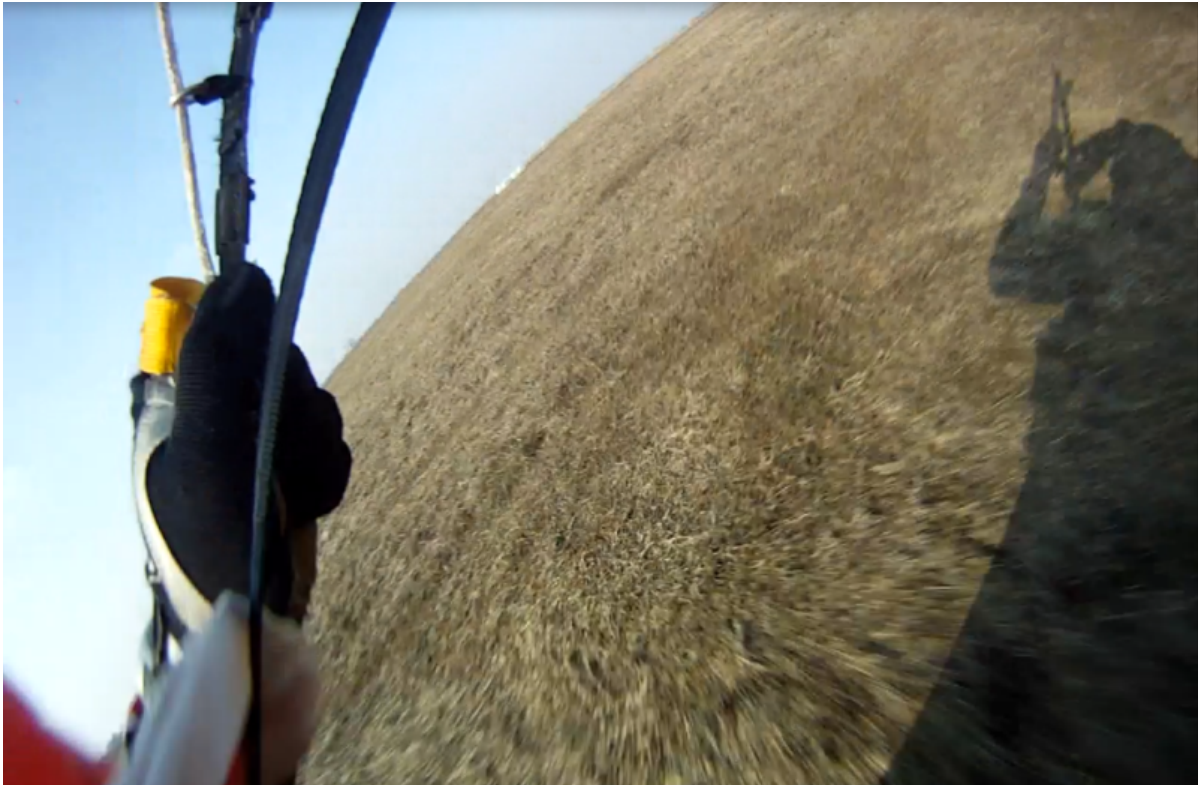
*Слика 6. Frame са GO PRO камере - лева шака непосредно пре удара тела о тле*

- Падобранске рукавице које је користио настрадали падобранац допринеле су смањеном осећају на длановима приликом повлачења задњих *Riser*-а и преклизавању леве шаке преко левог задњег *Riser*-а.
