**РЕПУБЛИКА СРБИЈА
ЦЕНТАР ЗА ИСТРАЖИВАЊЕ
НЕСРЕЋА У САОБРАЋАЈУ**

ИЗВЕШТАЈ О ИСТРАЗИ УДЕСА ПАДОБРАНА

Падобран (гл. купола):	<i>Icarus Canopies SAFIRE-2 149</i>
Власник:	Физичко лице
Корисник:	Физичко лице
Место удеса:	Аеродром "Лисичји јарак" (<i>LYBJ</i>) - Београд
Датум удеса:	16. 05. 2015. године
Време удеса:	15:30 (<i>LT</i>)

Београд, април 2016. године

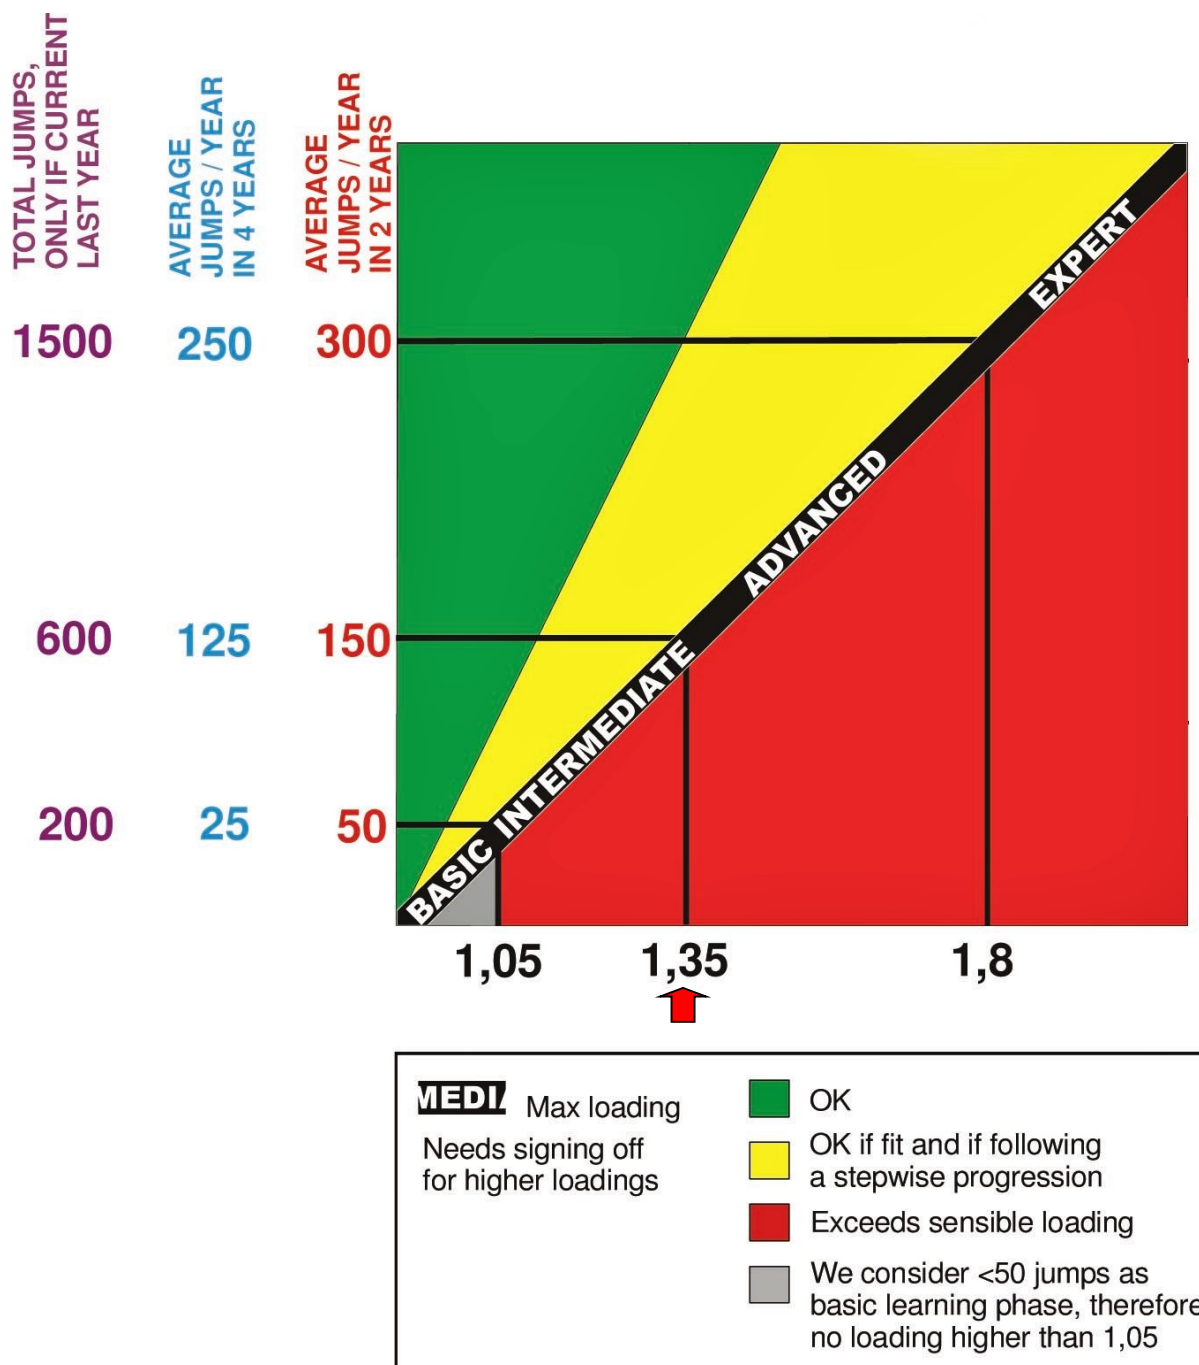
Слика 3. Дијаграм преузет из документа "Safe Flight School canopy course manual"

Анализом корисничког упутства произвођача резервне куполе падобрана (Слика 2.) и документа "*Safe Flight School canopy course manual*" (Слика 3.) и увидом у књижицу евиденције скокова настрадалог падобранца уочено је да резервна купола која је коришћена приликом скока у ком је дошло до удеса није најадекватније величине тј. да би њено оптерећење да је активирана (а које би износило 1,13 *lbs/sq.ft.*) у мањој мери превазишло искуствени ниво настрадалог падобранца, обзиром да је укупна тежина падобранца са опремом била 91 *kg* (200.6 *lbs*), при чему је узето да је маса опреме 10 *kg*.

lbs/sq.ft.). Међутим увидом у књижицу евиденције скокова настрадалог падобранца и упоређивањем са препорукама произвођача и смерницама које се примењују приликом смањивања површине куполе, а које се односе на неопходни искуствени ниво за одређено оптерећење (које је приликом скока у ком је дошло до удеса износило 1,35 *lbs/sq.ft.*) уочено је да постојеће оптерећење није у складу са искуственим нивоом настрадалог падобранца (Слика 3. и 4.).

- Непоштовање препорука произвођача и смерница које се односе на неопходни искуствени ниво приликом смањивања површине куполе.
- Непоштовање стандардног обрасца кретања куполом за улазак у циљну раван.
- Мали фонд скокова у дугом временском периоду.

02/15-1-а Поштовати препоруке произвођача и смернице које се односе на искуствени ниво падобранца неопходан за безбедно управљање куполама падобрана у односу на њихово оптерећење.

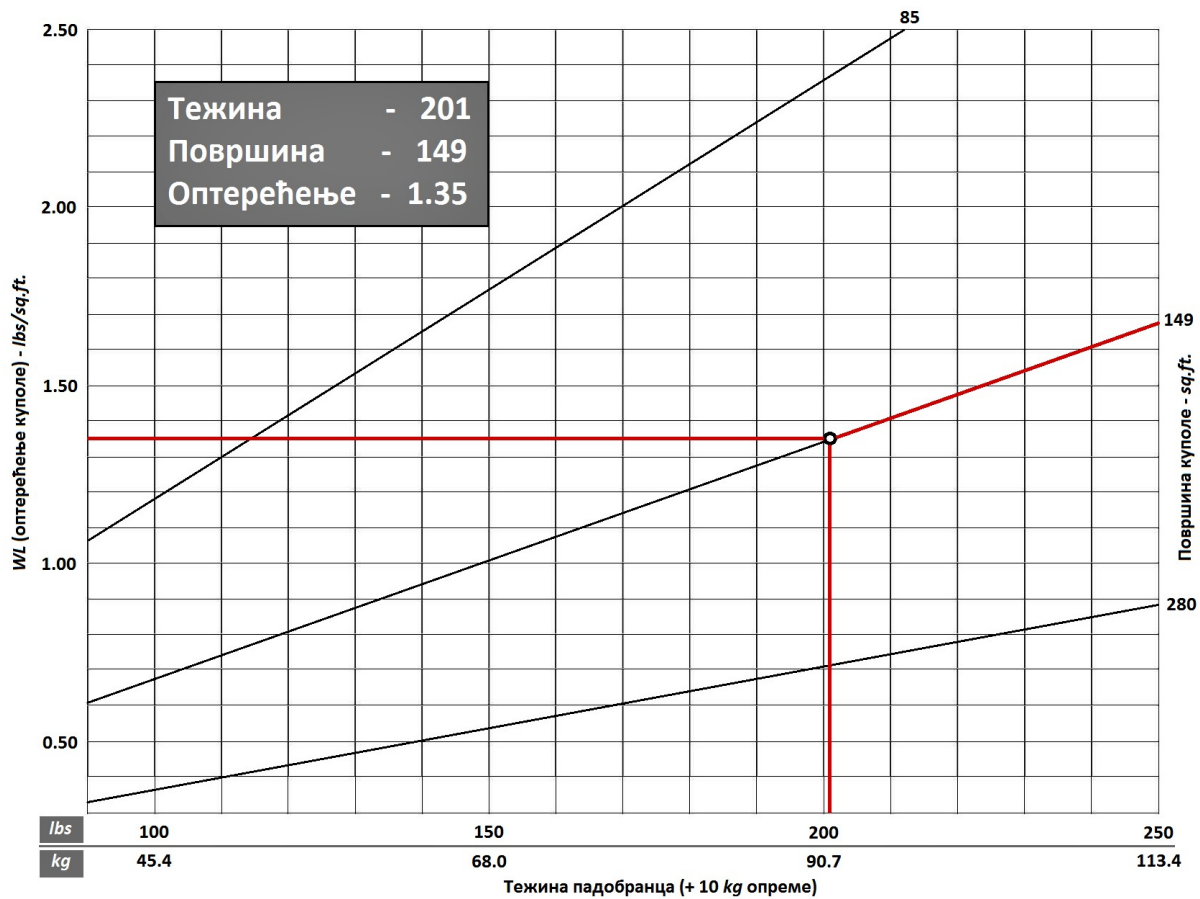
Слика 4. Графички приказ оптерећења главне куполе падобрана

Анализом граничних оптерећења главне куполе падобрана закључено је да је оптерећење било у складу са препорукама произвођача за тај тип куполе (0,75 - 1,9

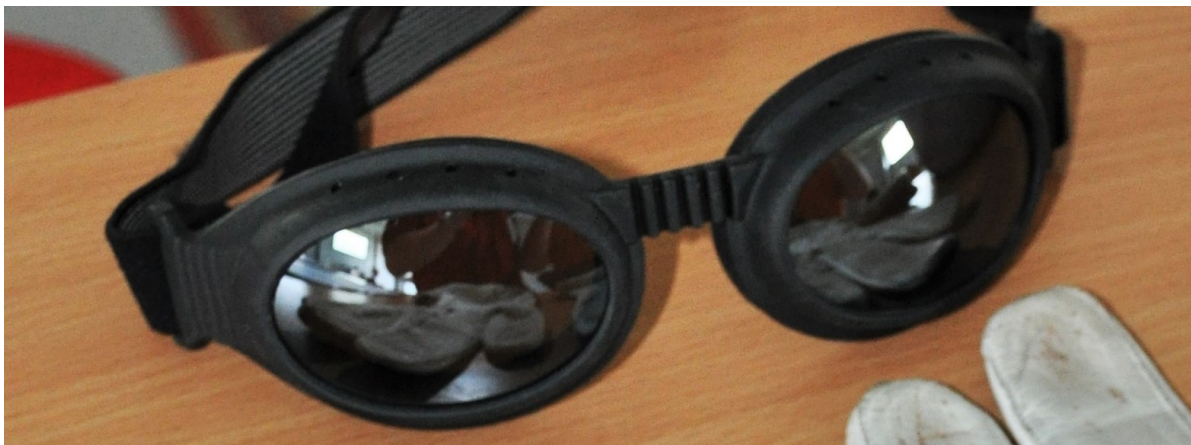
Слика 5. Заштитне наочале коришћене приликом скока у ком се десио удес

Није познато да ли је падобранац носио корективна сочива током скока у ком се десио удес, али је њихово потенцијално неношење у комбинацији са типом заштитних наочала које делимично сужавају видно поље и тамним стаклима (Слика 5.) могло имати негативних утицаја на визуелну перцепцију падобранца.

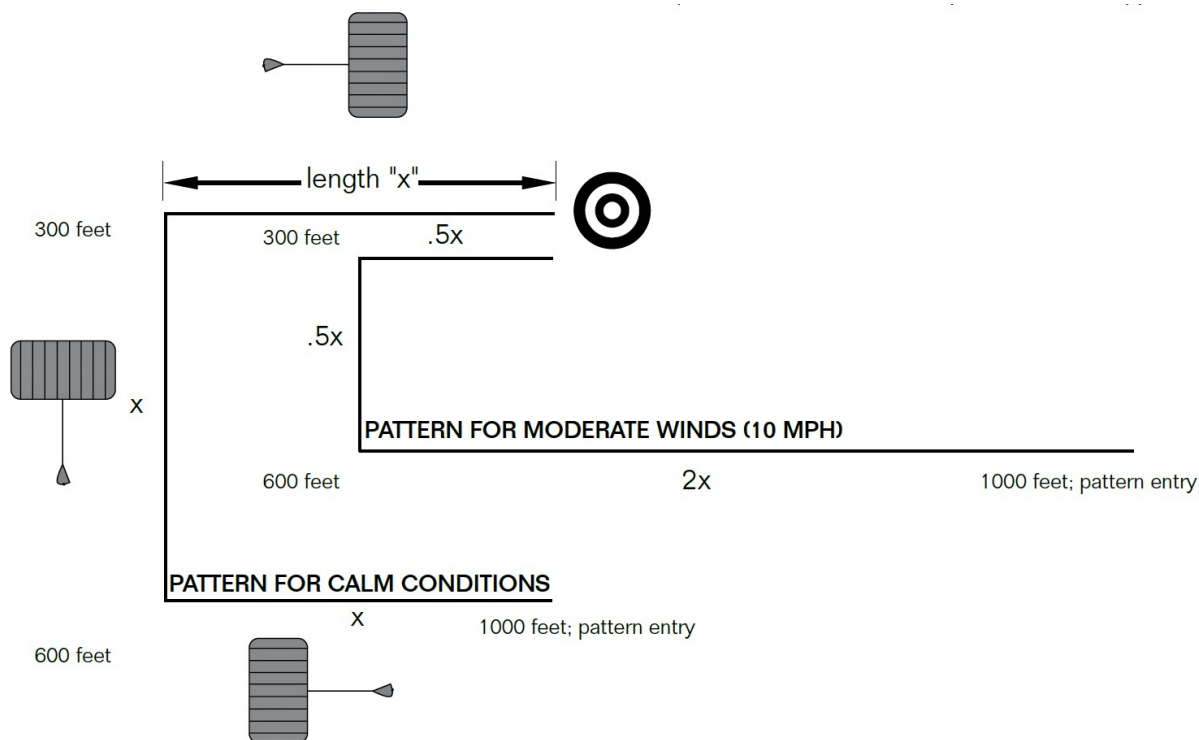
Слика 6. Стандардни образац кретања за улазак у циљну раван

На основу изјава очевидаца удеса у вези путање падобранца, она свакако није била у складу са стандардним обрасцем кретања за улазак у циљну раван (Слика 6.).

У овом моменту очигледно је да је падобранац током лета куполом пропустио да своју позицију правовремено усклади са стандардним обрасцем кретања за улазак у циљну раван.

Падобранац је најкасније изнад зоне доскока требао да уђе у путању без приземних препрека и изврши приземљење без обзира на правац ветра.

02/15-1-б Поштовати стандардни образац кретања куполом за улазак у циљну раван.
