РЕПУБЛИКА СРБИЈА
ЦЕНТАР ЗА ИСТРАЖИВАЊЕ
НЕСРЕЋА У САОБРАЋАЈУ

ИЗВЕШТАЈ О ИСТРАЗИ УДЕСА ПАДОБРАНА

Падобран (гл. купола):	<i>Icarus Canopies EXTREME VX 134</i>
Власник:	Физичко лице
Корисник:	Физичко лице
Место удеса:	Аеродром "Биково" (LYSU) - Суботица
Датум удеса:	08.11.2015. године
Време удеса:	13:17 (LT)

Београд, март 2016. године

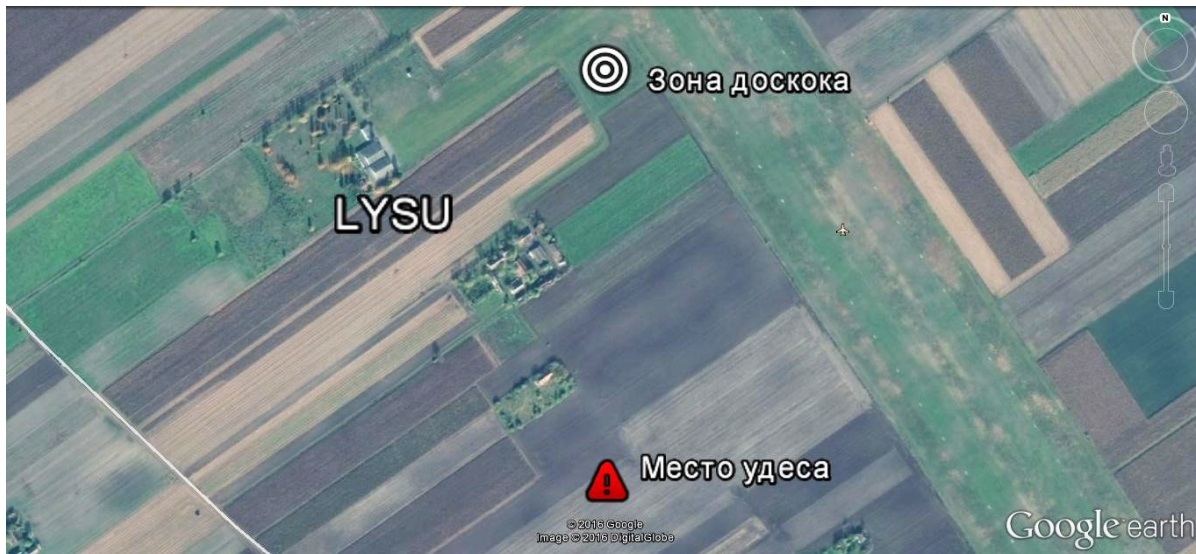
Место удеса налазило се на пољопривредној површини која се протеже између полетно-слетне стазе аеродрома *LYSU* и Чантавирског пута на удаљености 460 m југоисточно од аеродромских објеката.

Позиција места удеса је: 46°01'11.6" N, 19°42'08.9" E. (Слика 1.)

Слика 1. Позиција места удеса и зоне доскока на LYSU

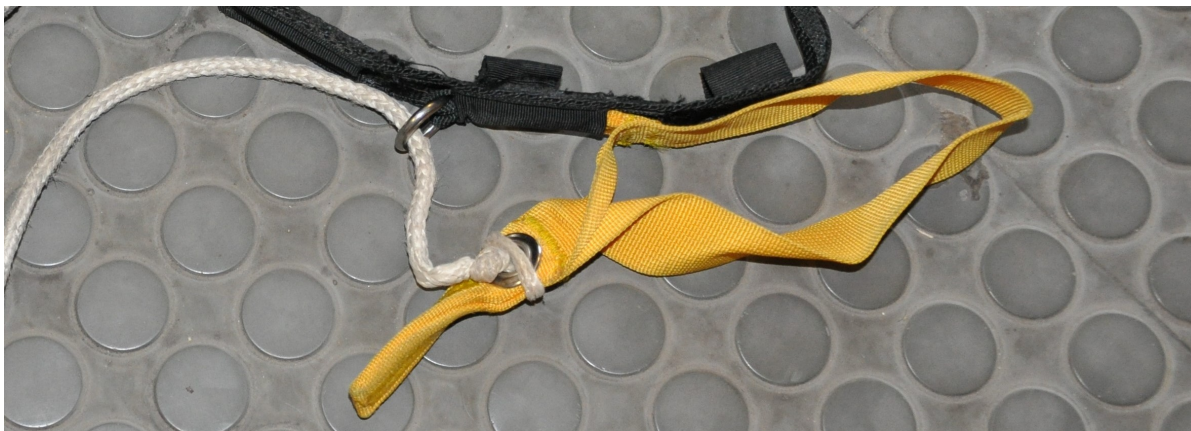
Одбачена главна купола падобрана затечена је уплетена. Лева команда била је деблокирана са доњим осигурачем рукохвата обезбеђеним у каналу на слободном крају (Слика 2.). Затечено стање рукохвата леве команде главне куполе падобрана недвосмислено указује да је до деблокаде леве команде дошло или у процесу отварања куполе због неадекватно обезбеђеног рукохвата у процесу паковања, или је у процесу паковања пропуштено блокирање команде. Десна команда била је блокирана, са оба осигурача рукохвата обезбеђена у каналима на слободном крају (Слика 3.).

Слика 2. Затечено стање рукохвата леве команде

04/15-3-а Придржавати се упутстава произвођача компоненти падобрана која се односе на адекватан начин паковања.

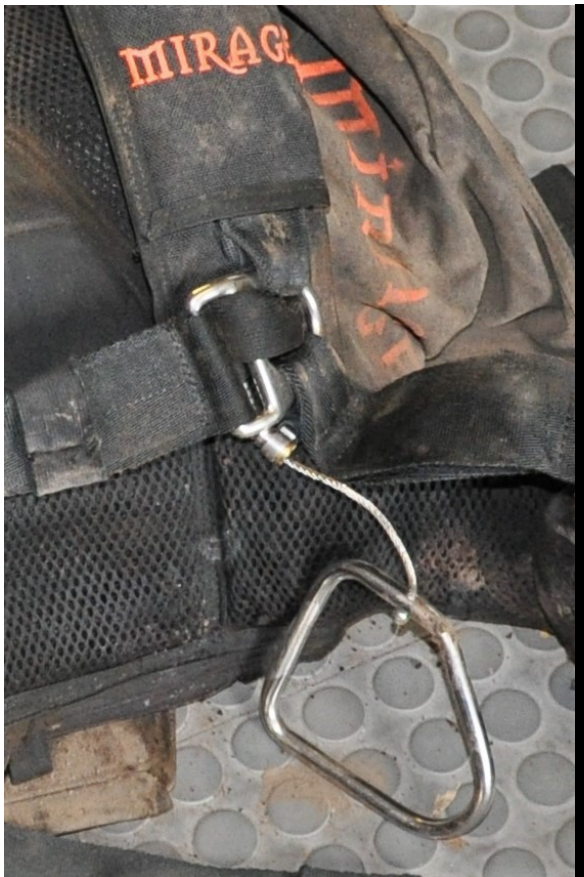
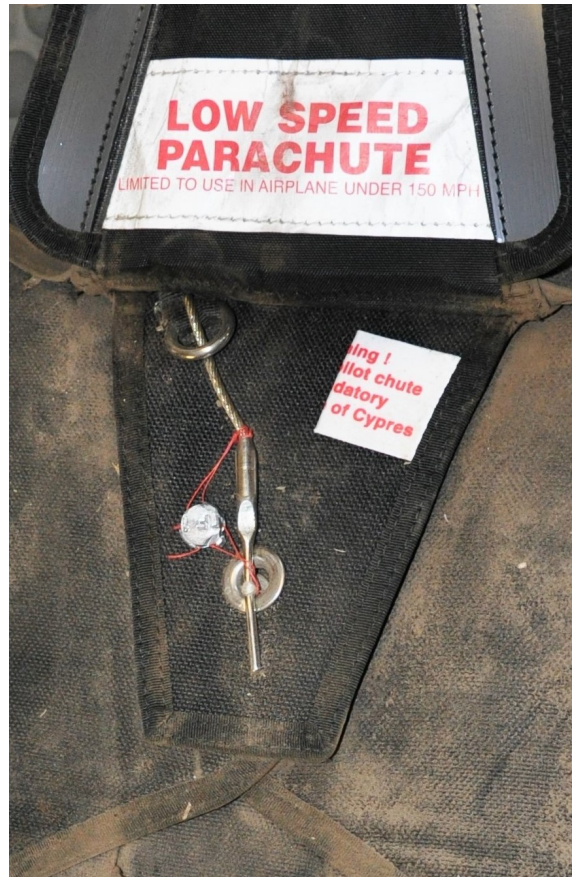
Рукохват ручице за активирање резервне куполе падобрана затечен је ван свог цепа, а пин за затварање ранца резервне куполе у одговарајућој позицији са пломбом ригера и обезбеђен заштитним поклопцем (Слика 4. и 5.). Чичак за обезбеђивање рукохвата ручице унутар цепа је неоштећен и функционалан. Након извршеног теста који је изведен повлачењем рукохвата уобичајеном силом активиран је ранац за смештај резервне куполе падобрана и констатовано да не постоје дисфункција или отежана манипулација приликом њеног повлачења у циљу активирања резервне куполе. Такође, обзиром да је систем веза са ранцем релативно нов и мало експлоатисан, нема ничега што би указивало на могућност појаве тзв. "пливајуће ручице" током скока у ком се догодио удес. Чињеница да је рукохват затечен ван свог цепа очигледно је последица удара тела падобранца о тло.

Слика 4. и 5. Затечено стање рукохвата и пина ручице за активирање резервне куполе

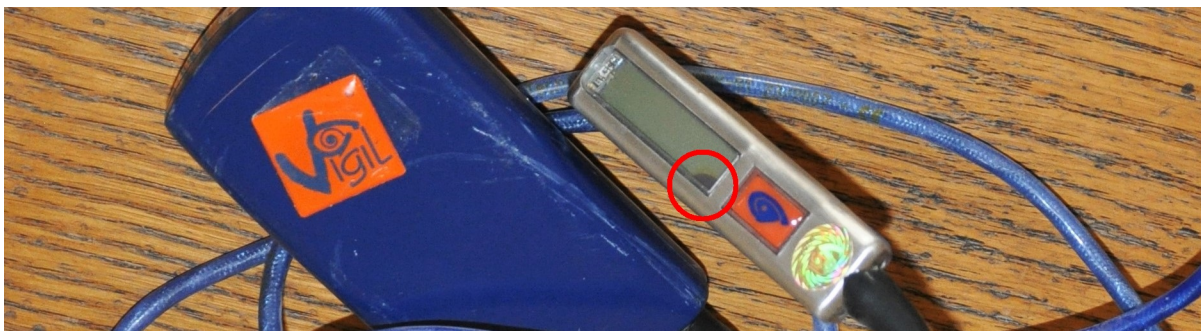
Обзиром да због оштећеног дисплеја *AAD* (Слика 6.) на истом није било одзива (исписа), секвенце укључивања и искључивања извршене су помоћу *LE* диода које на овом типу *AAD* дају светлосне индикације паралелно са исписом статуса на дисплеју. На основу неколико успешних укључивања и искључивања закључено је да је *AAD* исправан, али није било могуће закључити у ком моду је подешен и да ли је унесена висинска корекција зоне доскока. У сваком случају у ком год моду да је био подешен *AAD* би реаговао и активирао *Cutter* да је био укључен током скока у ком се догодио удес уз услов да није унесена висинска корекција зоне доскока (што је занемариво вероватно).

Слика 6. Оштећење дисплеја *AAD* у десном доњем углу (разливен течни кристал)

04/15-3-в Придржавати се упутстава произвођача *AAD* уређаја.

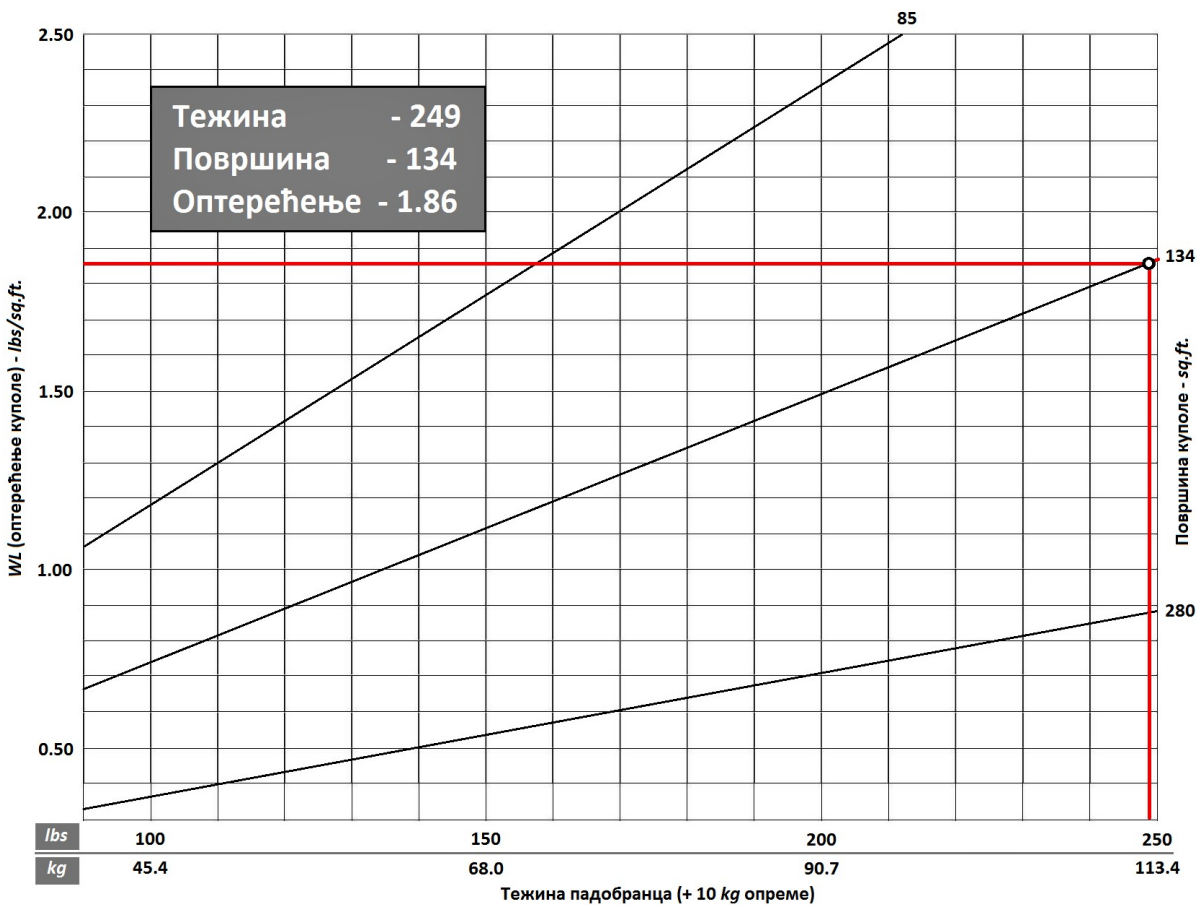
Анализом граничних оптерећења главне куполе падобрана закључено је да је оптерећење било у складу са препорукама произвођача за тај тип куполе (1.8 - 2.4 *lbs/sq.ft.*). Међутим увидом у књижицу евиденције скокова настрадалог падобранца и упоређивањем са препорукама произвођача и смерницама које се примењују приликом смањивања површине куполе и преласка на технички напредније конструкције купола, а које се односе на неопходни искуствени ниво за одређено оптерећење (које је приликом скока у ком је дошло до удеса износило 1.86 *lbs/sq.ft.*) уочено је да дато оптерећење ни приближно није у складу са искуственим нивоом настрадалог падобранца. (Слика 9. и 10.)

Слика 9. Графички приказ оптерећења главне куполе падобранца

04/15-3-б Поштовати препоруке произвођача и смернице које се односе на искуствени ниво падобранца неопходан за безбедно управљање куполама падобрана у односу на њихово оптерећење.

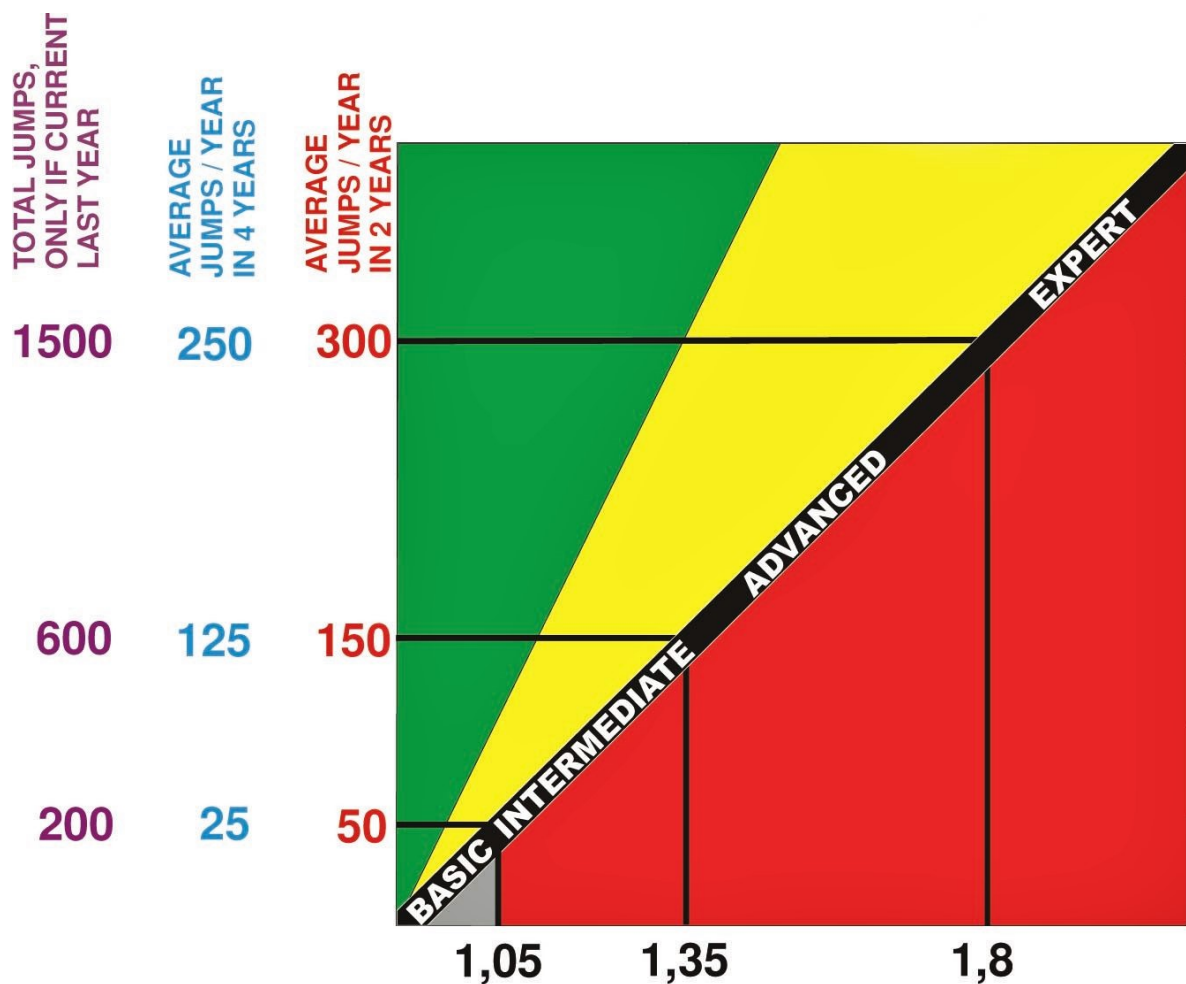
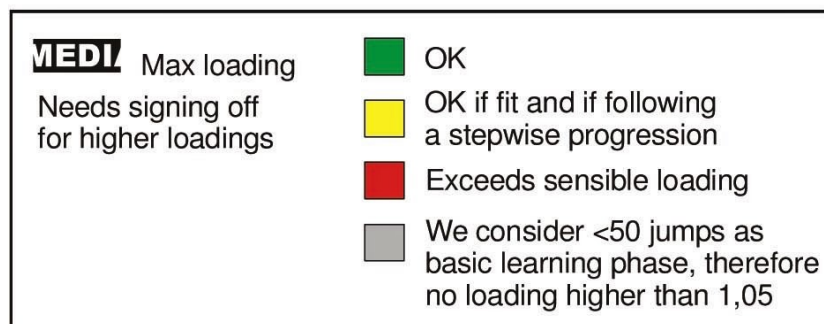
Слика 10. Дијаграм преузет из документа "Safe Flight School canopy course manual"
