ИЗВЕШТАЈ О НЕЗГОДИ

Авион:	Ултралаки авион ZENAIR CH-701
Ознака регистрације:	YU-ZBP
Корисник авиона:	Приватни
Власник авиона:	Приватни
Место удеса:	Летилиште „13 МАЈ“ -Земун Поље
Датум удеса:	04.07. 2006. године
Време удеса:	19,30 часова (LT),

АНАЛИЗА УЗРОКА ЛОМА ОСОВИНЕ НОСНОГ ТОЧКА

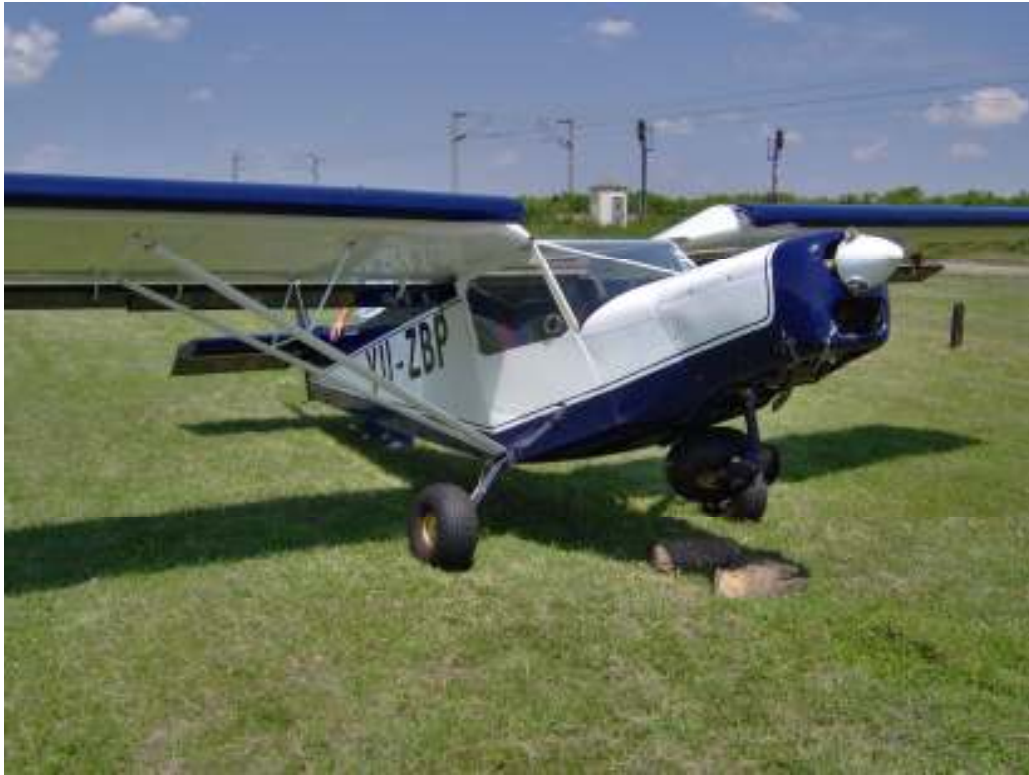
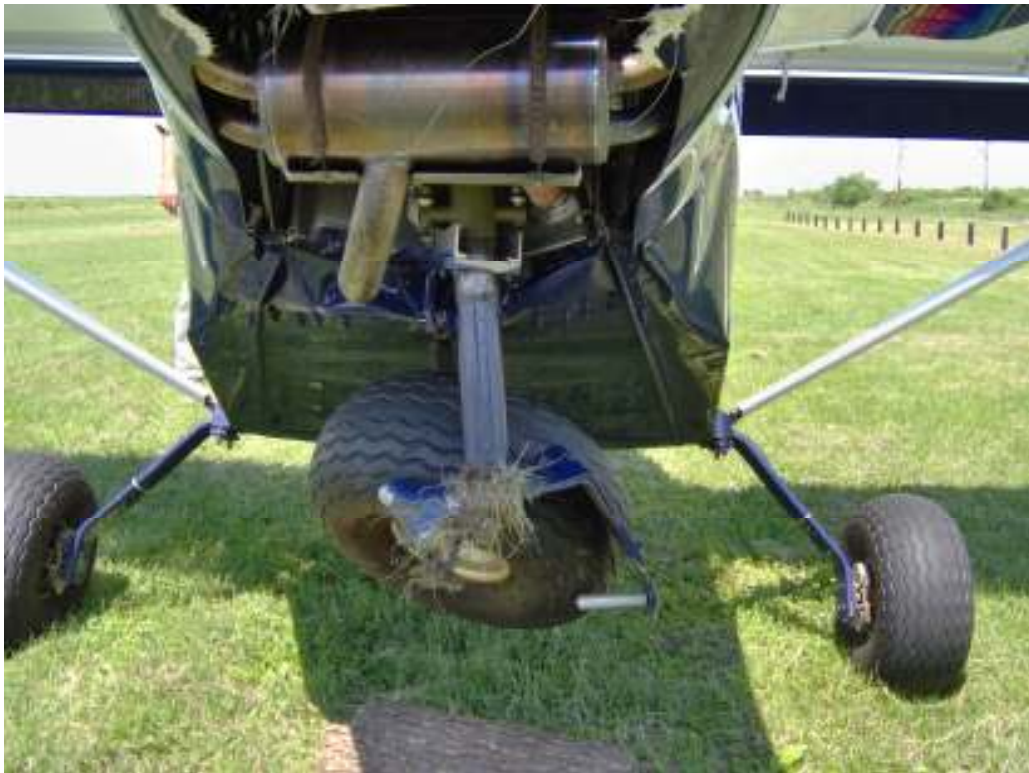
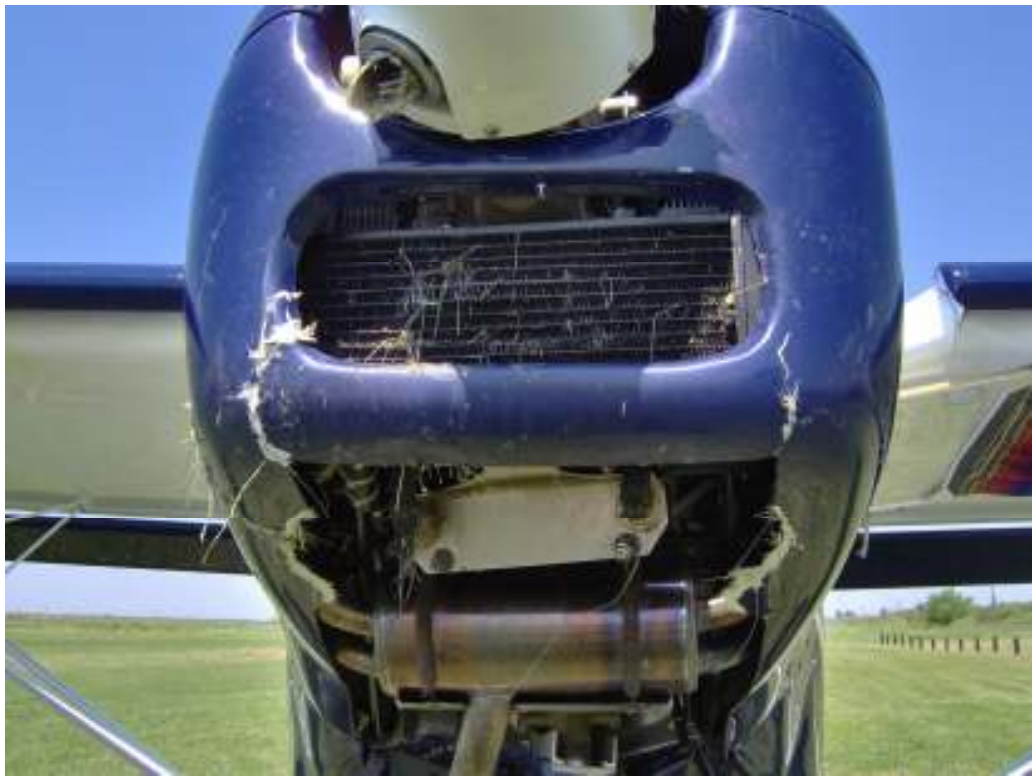
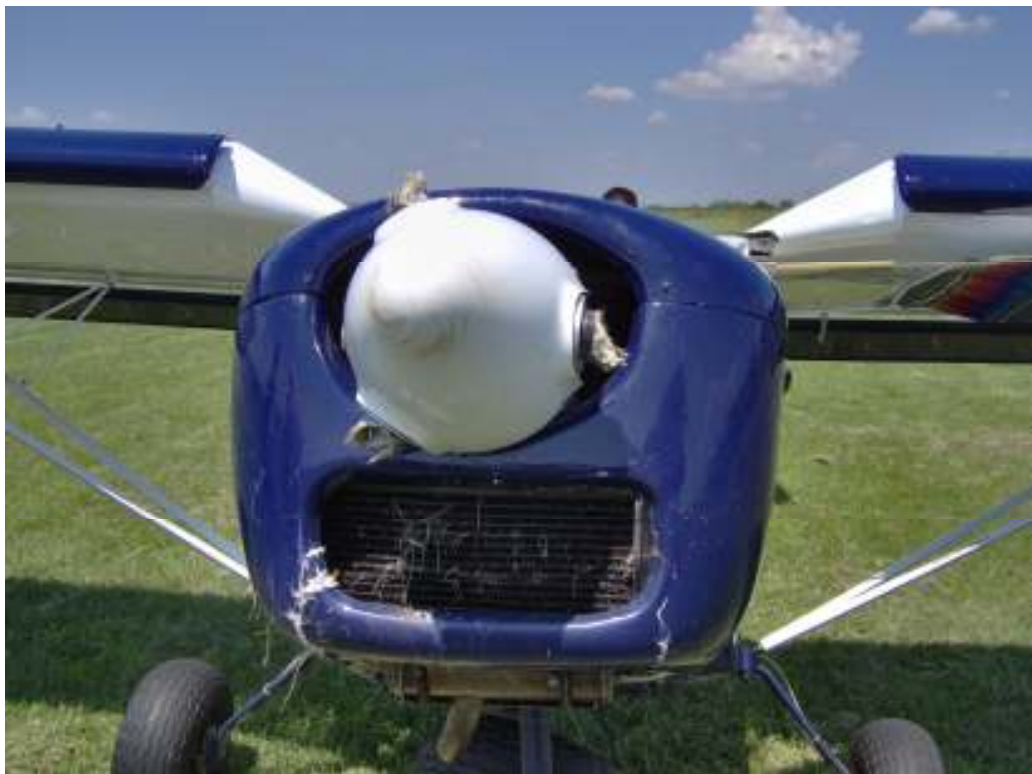
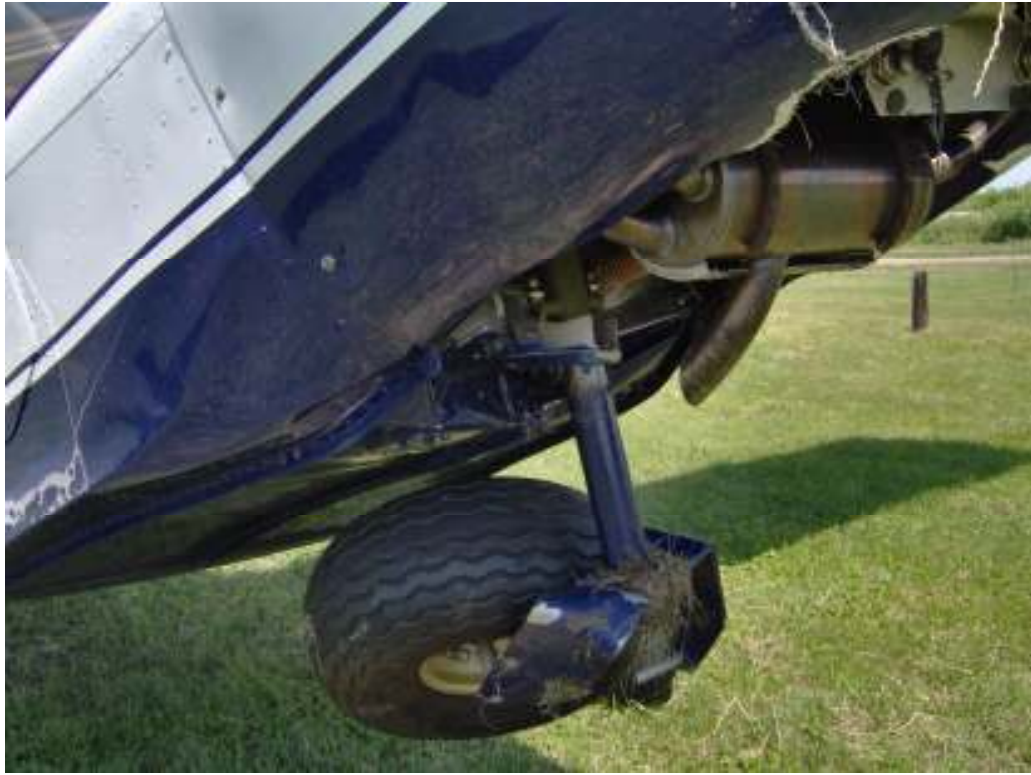
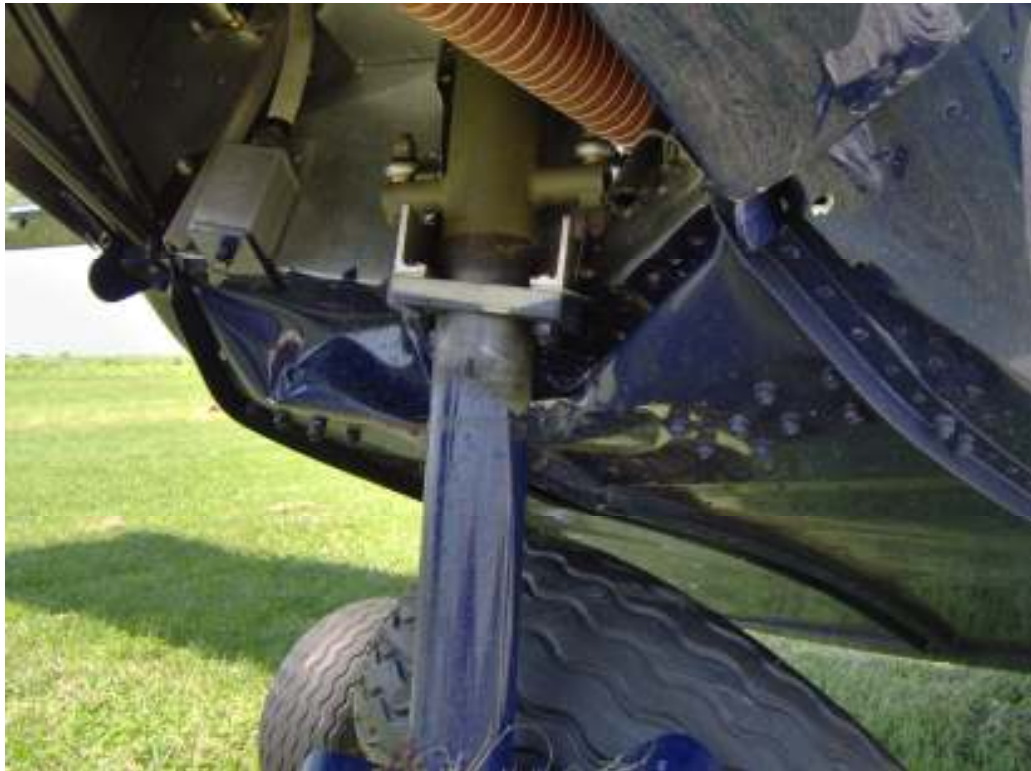
ФОТОГРАФИЈЕ ОШТЕЋЕЊА АВИОНА

У незгоди је поломљена осовина носног точка стајног трапа, деформисана виљушка точка, оштећени поклопци моторског простора а елиса мотора је потпуно уништена.
