КОМИСИЈА ЗА ИСПИТИВАЊЕ УЗРОКА
УДЕСА У ЦИВИЛНОМ ВАЗДУХОПЛОВСТВУ

**ЗАВРШНИ ИЗВЕШТАЈ О УДЕСУ
ПАДОБРАНА**

Систем веза са ранцем:	ZEROX STUDENT
Главна купола:	ZP MANTA 290
Резервна купола:	PR-253
Падобрански аутомат:	FXC model 12000
Власник падобрана:	Аероклуб "Нови Сад" - Нови Сад
Место удеса:	Аеродром "Ченеј" - Нови Сад
Датум удеса:	02.11.2008. године
Време удеса:	14,00 часова (LT)

Београд, децембар 2008. године

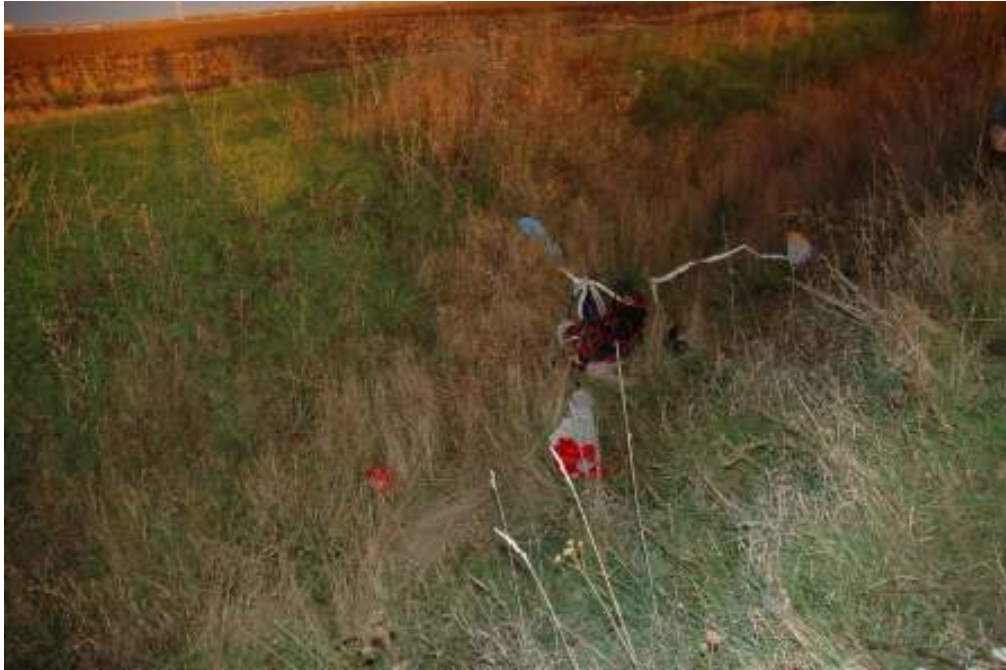
Место удеса се налази на око 200 метара источно од зоне доскока, у сувом делу земљаног канала за дренажу воде, дубине од око 1,5 метар. Канал се простире источно од полетно - слетне стазе, паралелно са њом, у курсу 320° - 140° . Као место првог удара ученика - падобранца о тле идентификовано је улегнуће у земљи, ближе горњој ивици југозападног зида канала. Тело настрадалог ученика - падобранца налазило се на дну канала у висини места првог удара, окренуто лицем и предњим делом тела ка земљи, главом ка северозападу, а ногама ка југоистоку. На телу и систему веза видљиви су трагови удара о тле, претежно дуж левог бока.

Фот.1: Место удеса, дренажни канал (DSC 0445, CD 1)

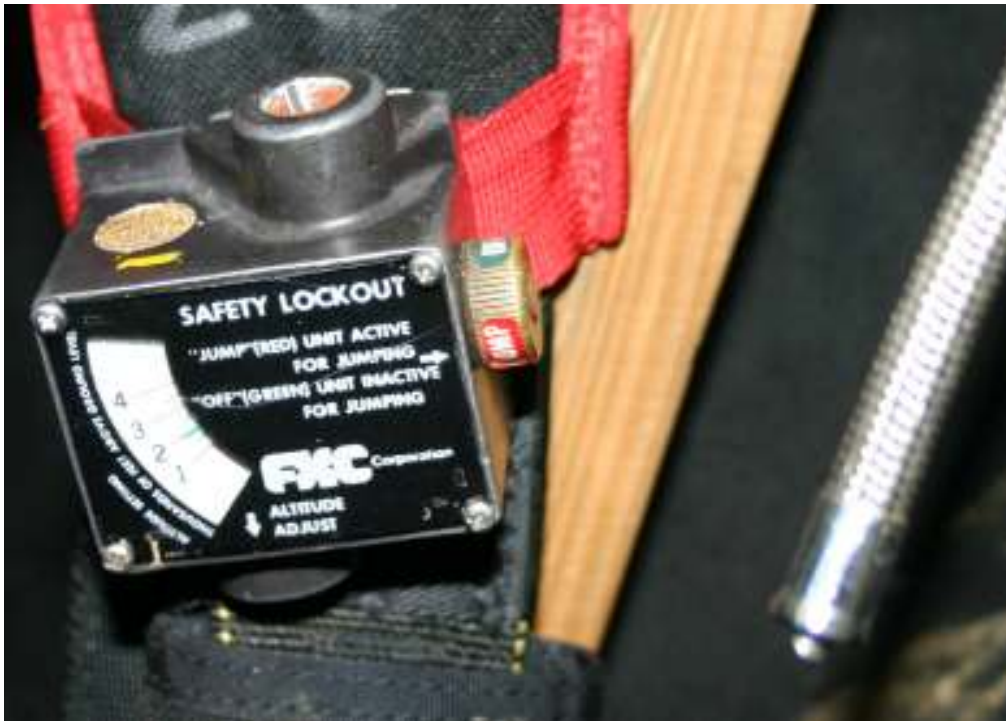
Контролна јединица падобранског аутомата споља је неоштећена, са одвојеним уводником црева за ваздух, позицијом казаљке за подешавање висине на 1800 ft и дугметом за активирање у позицији JUMP.

Одвојени уводник црева за ваздух као и позиција казаљке на контролној јединици, која служи за индикацију висине на којој ће падобрански аутомат дејствовати, која је при прегледу места удеса затечена на позицији 1800 ft, највероватније, су последица удара о тле.

Фот. 2: Контролна јединица падобранског аутомата и цево за ваздух (IMG 4676, CD 2)

6. Изменама и допунама Правилника о центрима за обуку падобранаца и Правилника о падобранству, прописати употребу искључиво електронских падобранских аутомата за активирање резервних купола, код којих се укључивање и искључивање врше мултифункционалним тастером (тренутно на тржишту постоји три типа, и сви су европског порекла). Ова мера има за циљ да потпуно елиминише могућност да падобрански аутомати на било који начин, високим прагом толеранције или случајним искључивањем, угрозе безбедност при извођењу скокова. Ову меру применити на све категорије падобранаца.

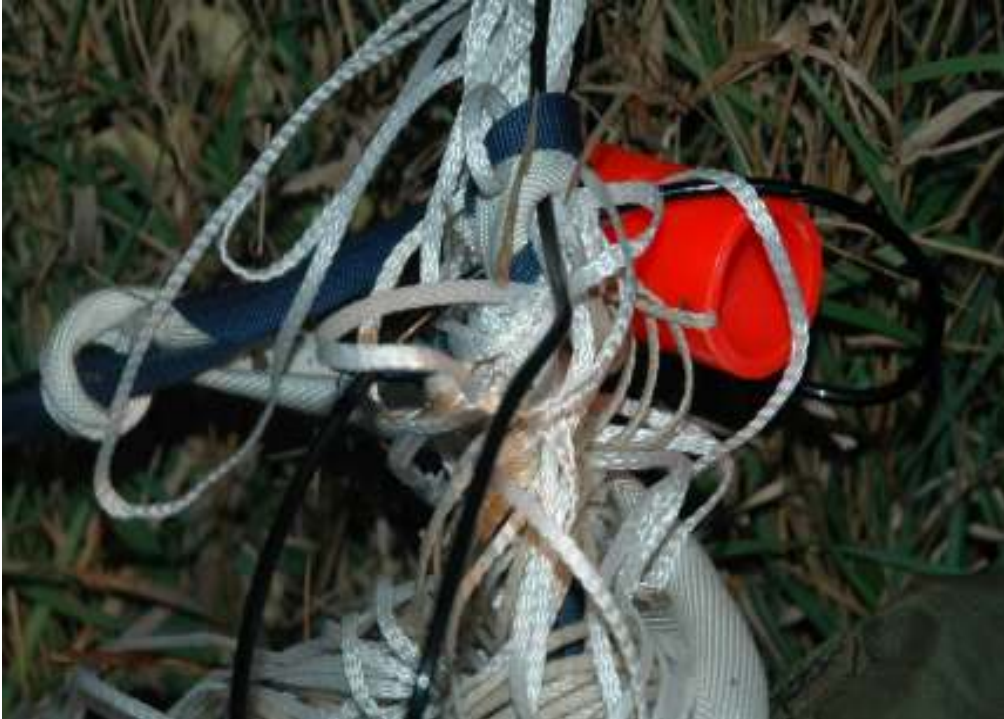
Делови носећих конопаца обе куполе и делови обе везе контејнера тј. слободне вреће и иницијалних падобранчића, међусобно су веома испреплетани и изротирани. Чвориште из ког се рачвају контејнер главне куполе, слободна врећа резервне куполе, оба иницијална падобранчића и слободни крајеви обе куполе, настало је око ручице главне куполе тј. њеног пластичног рукохвата, који је везом начињеном падобранским конопцем, спојен за уста црева - вођице ручице главне куполе на десном боку система веза.

Фот. 3: Чвориште око ручице за активирање главне куполе (DSC 0480, CD 1)

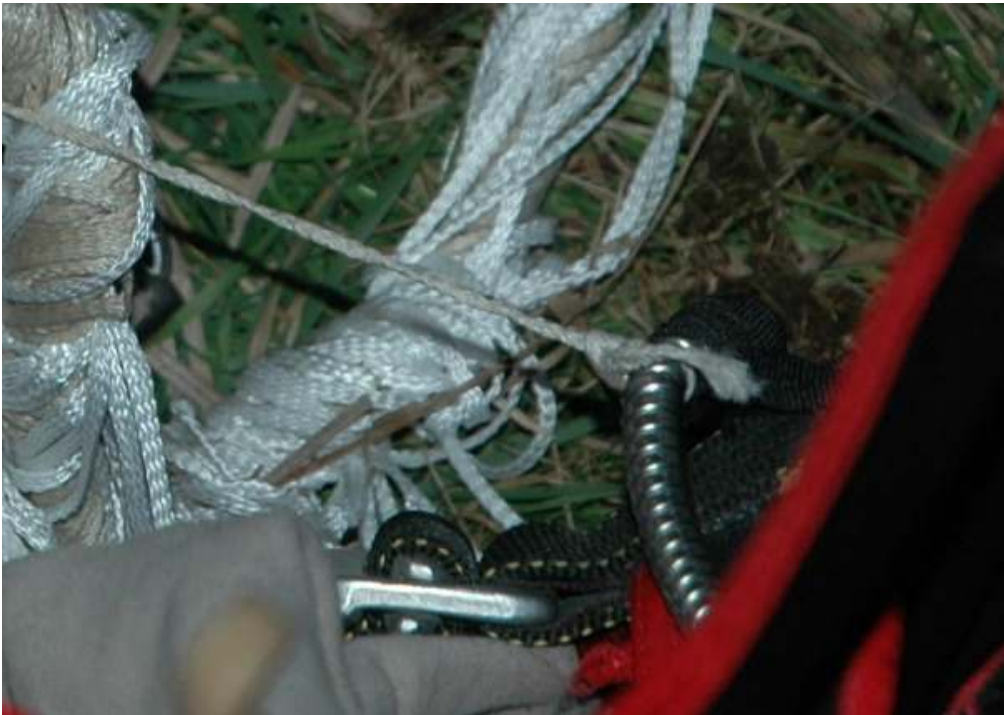
Падобрански конопац, којим је ручица за активирање главне куполе била спојена са устима црева - вођице на десном боку система веза, идентификован је као SPECTRA - MICROLINE 725 lbs (330 kg), укупне дужине 115 cm, а мерено од рукохвата ручице до црева - вођице, око 95 cm.

- Значајан утицај на настајање ванредне ситуације имала је и чињеница да је ручица главне куполе, падобранским конопцем била спојена са устима црева - вођице на десном боку система веза, из разлога што, како је изјавио руководилац падобранске обуке, који је уједно имао и функцију руководиоца скокова, "*...ученици нису успевали да сачувају ручицу приликом активирања главног падобрана ...*".
- Ученик - падобранац није адекватно одреаговао на насталу ванредну ситуацију.

Фот. 4: Падобрански конопац, веза ручице главне куполе и црева - вођице (DSC 0473, CD 1)

2. Центри, приликом обуке ученика - падобранаца, требало би да користе падобранске комплете са истим позицијама оперативних ручица и RSL-а најмање до стицања А категорије падобранца, због што боље фамилијаризације ученика - падобранаца са падобранским комплетом.

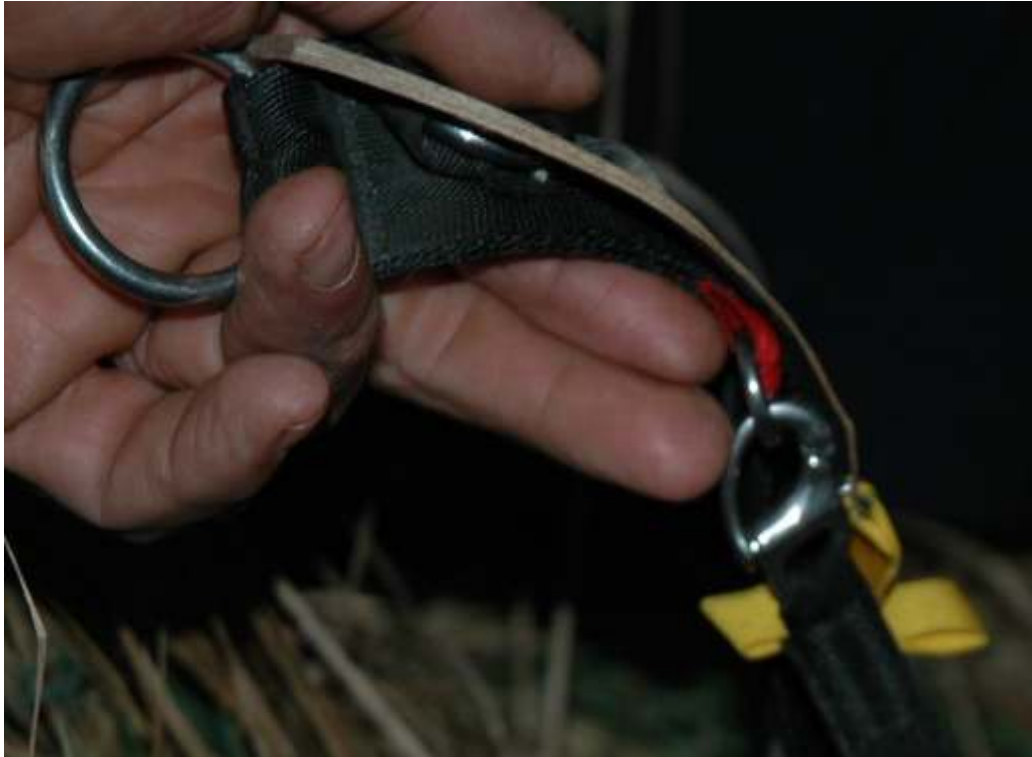
Након ротирања тела падобранца у положај леђима ка тлу, констатовано је да је тело обезбеђено у систему веза, да је три - ринг систем у активираним стању и да су омче на слободним крајевима главне куполе неоштећене. Одбацива копча RSL-а налази се у закаченом положају на десном слободном крају главне куполе.

Фот. 5: Одбацива копча RSL-а закачена за десни слободни крај главне куполе (DSC 0494, CD 1)

1. Откачињање одбациве копче RSL-а.
2. Повлачење ручице за одбацивање главне куполе.
3. Проверу одвајања слободних крајева главне куполе од система веза, и њихово насилно одвајање рукама, уколико се нису самостално одвојили.
4. Повлачење ручице за активирање резервне куполе.

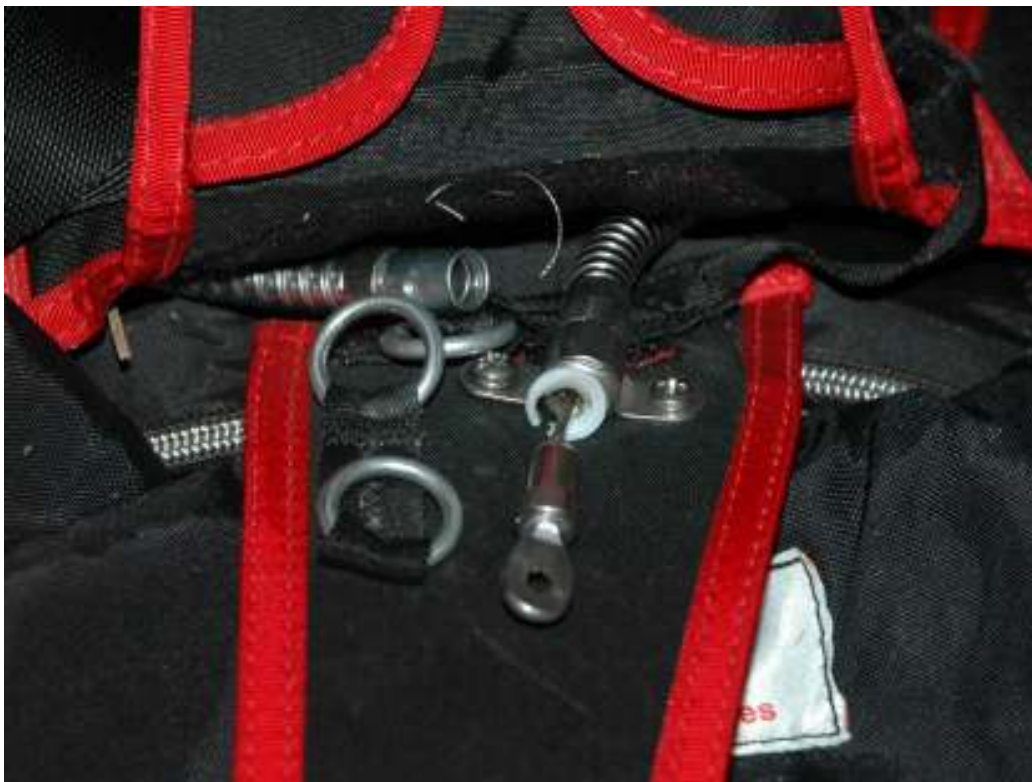
Тракица RSL-а, делом који води ка сајли ручице резервне куполе, налази се испод црева - вођице сајле падобранског аутомата. Црево - вођица за сајлу ручице резервне куполе је празно, а сајла падобранског аутомата увучена у активираним положају, са неоштећеном папучицом.

Утврђено је да тракица RSL-а која делом пролази испод црева - вођице сајле падобранског аутомата, није добро рутирана. Са становишта безбедности тракица RSL-а морала би бити рутирана путањом без препрека, али у критичном скоку, овако постављена тракица, није допринела појави ванредне ситуације, нити је омела, или је могла омести ученика - падобранца у извршењу радњи предвиђених ванредном процедуром.

Фот. 6: Рута RSL-а испод црева - вођице сајле падобранског аутомата (DSC 0477, CD 1)

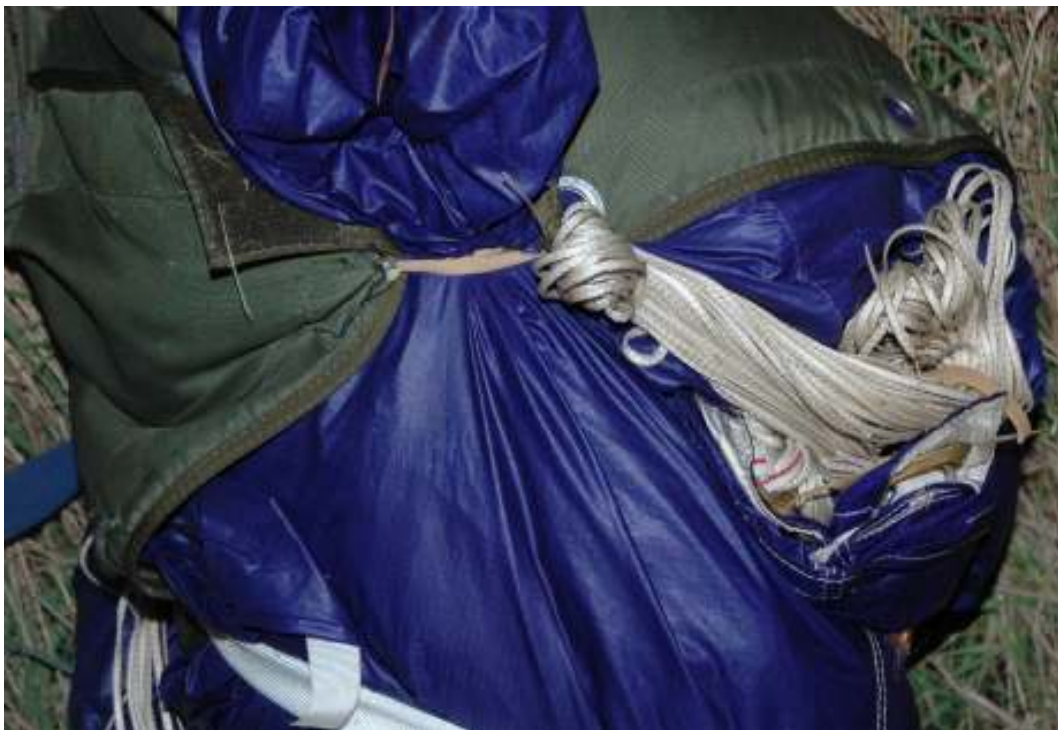
Са десне стране тела, крај бока, налази се контејнер главне куполе, са запакованом куполом, коју обезбеђује један превој конопаца у гумици. На месту суседног превоја на конопцима се налази једна покидана гумаца.

Фот. 7: Контејнер главне куполе (DSC 0486, CD 1)

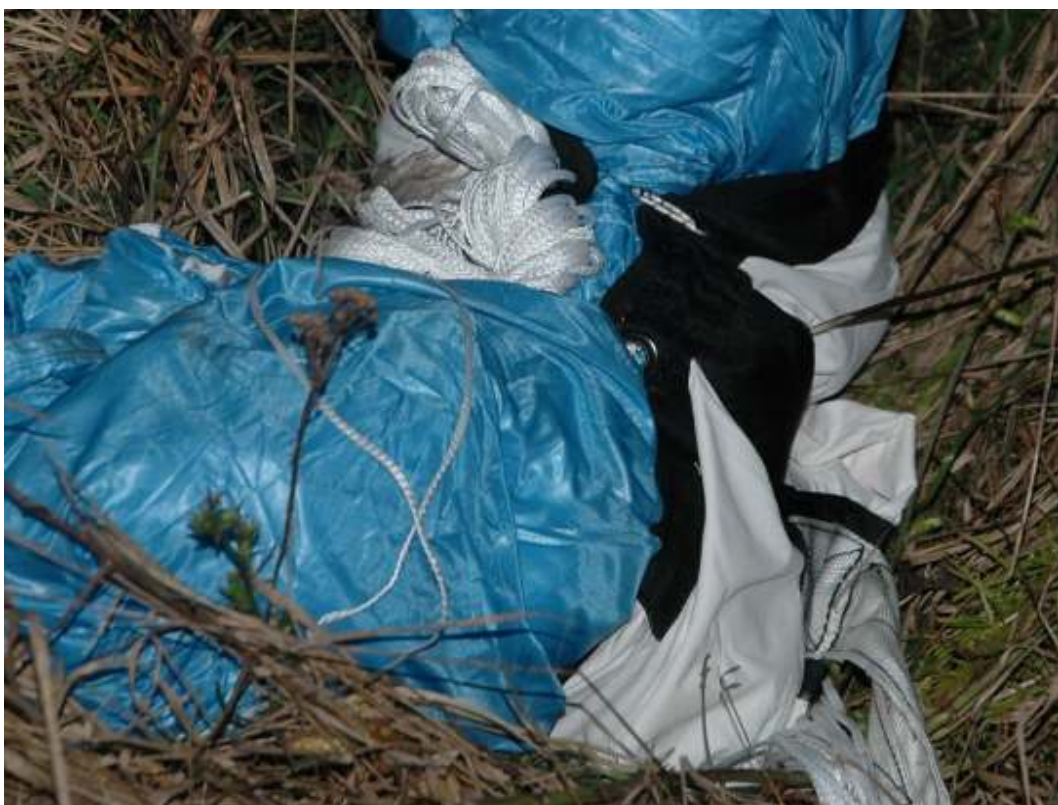
Са десне стране тела, на око 1 метар удаљености од контејнера главне куполе, налази се слободна врећа резервне куполе, са запакованом куполом, коју обезбеђују два превоја конопаца у једноделној еластичној гумици (санду).

Фот. 8: Слободна врећа резервне куполе (DSC 0484, CD 1)

5. Изменама и допунама Правилника о центрима за обуку падобранаца и Правилника о падобранству, прописати употребу искључиво резервних купола типа "крило", са системом слободне вреће, као саставног дела падобранских комплета за обуку, из разлога безбеднијег система отварања, посебно у ситуацијама које наликују описаној приликом овог удеса.
