**AIR ACCIDENT INVESTIGATION COMMISSION  
КОМИСИЈА ЗА ИСПИТИВАЊЕ УЗРОКА  
УДЕСА У ЦИВИЛНОМ ВАЗДУХОПЛОВСТВУ**

**ИЗВЕШТАЈ О УДЕСУ  
№ АСС 6/1-01-009/2007-2/16**

<b>Авион:</b>	<b>Моторни змај APOLLO CXMD RACER</b>
<b>Ознака регистрације:</b>	<b>YU-8095</b>
<b>Корисник:</b>	<b>Приватни</b>
<b>Власник:</b>	<b>Приватни</b>
<b>Местоу деса:</b>	<b>Аеродром Биково, Суботица</b>
<b>Датум удеса:</b>	<b>28.04.2007. године</b>
<b>Време удеса:</b>	<b>17,51 ( LT) часова</b>

**Београд, мај 2007. године**

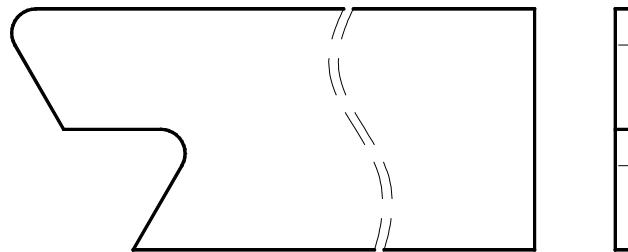
Слика 2

На слици 2 је шематски приказан један појединачни слој (корена зона је на левој страни) који се користи за израду кракова.

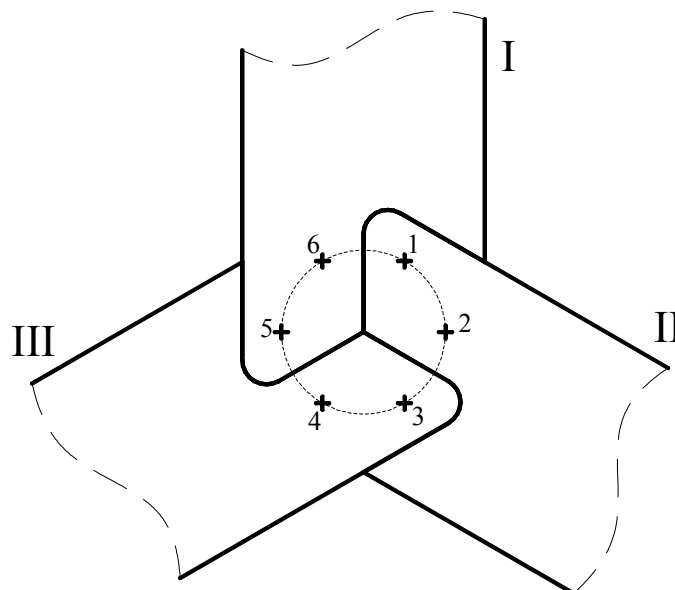
Слика 3

На слици 3 је шематски приказан спој једног “трокраког” слоја, односно зона везе појединачних слојева за сва три крака елисе. Належуће површине слојева кракова се међусобно лепе.

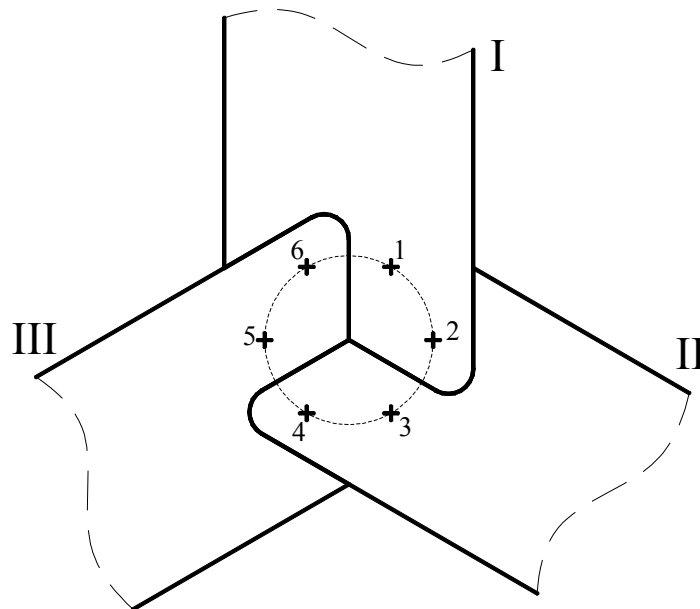
Слика 4

За формирање следећег “трокраког” слоја, одговарајући појединачни слојеви за сваки крак се окрећу за 180° око уздужне осе, постављају преко претходно формираног слоја (слика 4),

међусобно спајају лепљењем по належућим површинама и лепе као целина са претходно постављеним “трокраким” слојем.

Затим, следи наизменично постављање свих предвиђених слојева за добијање дрвеног “блока”. На овај начин је остварено међусобно преклапање корених зона слојева различитих кракова у зони највећег оптерећења елисе (веза са главчином).
