ДИРЕКТОРАТ
ЦИВИЛНОГ
ВАЗДУХОПЛОВСТВА
РЕПУБЛИКЕ СРБИЈЕ

КОМИСИЈА ЗА ИСПИТИВАЊЕ УЗРОКА
УДЕСА У ЦИВИЛНОМ ВАЗДУХОПЛОВСТВУ

ЗАВРШНИ ИЗВЕШТАЈ О НЕЗГОДИ

Авион:	CESSNA 172G
Ознака регистрације:	YU-DOT
Корисник авиона:	Приватни
Власник авиона:	Приватни
Место незгоде:	Аеродром Лисичији Јарак
Датум незгоде:	10.04.2008. године
Време незгоде:	19,20 часова (LT)

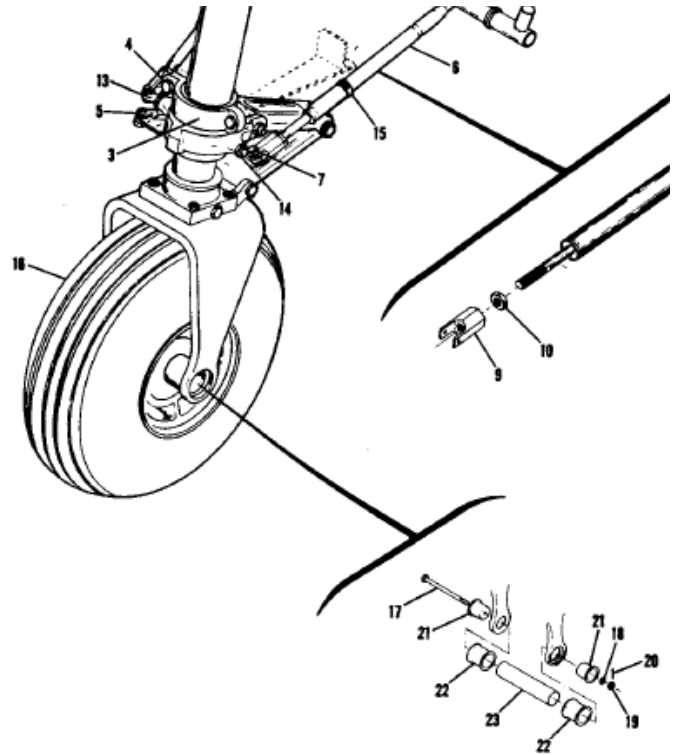
Слика 8

Са слика и из табеле се види да се, концепцијски, веза код ове две варијанте разликује само по томе што се код *“heavy duty”* варијанте испод навртке поставља подлошка, која код уобичајене варијанте није предвиђена.

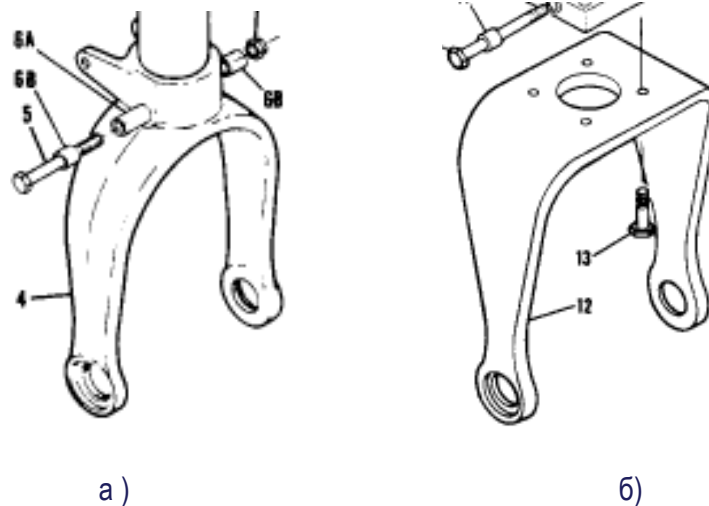
Слика 9

На слици 9 је приказан облик виљушке за уобичајену (а) и *“heavy duty”* (б) варијанту носне ноге. Према облику виљушке (слика 5), Комисија је закључила да је код предметног авиона била монтирана уобичајена варијанта носне ноге.

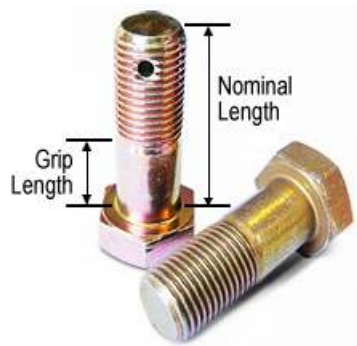
Слика 10

Вијак AN5 - 47 (слика 10) је вијак са шестоугаоном главом за ваздухопловне намене, израђен од легираног челика са минималном затезном чврстоћом 125 ksi (око 86 daN/mm²). Номинална дужина (*“Nominal Length”*) вијка је 4-31/32” (око 126 mm), дужина дела без навоја (*“Grip Length”*) је 4-7/16” (око 113 mm), а навој је 5/16” (што би одговарало метричком навоју \approx M8). Вијак има избушену попречну рупу за расцепку.
