ДИРЕКТОРАТ
ЦИВИЛНОГ
ВАЗДУХОПЛОВСТВА
РЕПУБЛИКЕ СРБИЈЕ

ЗАВРШНИ ИЗВЕШТАЈ О НЕЗГОДИ

Авион:	ZLIN 526F
Ознака регистрације:	YU-DFY
Корисник авиона:	Аеро клуб „Зрењанин”
Место незгоде:	Аеродром Дивци
Датум незгоде:	27.07.2008. године
Време незгоде:	18,45 часова (LT)

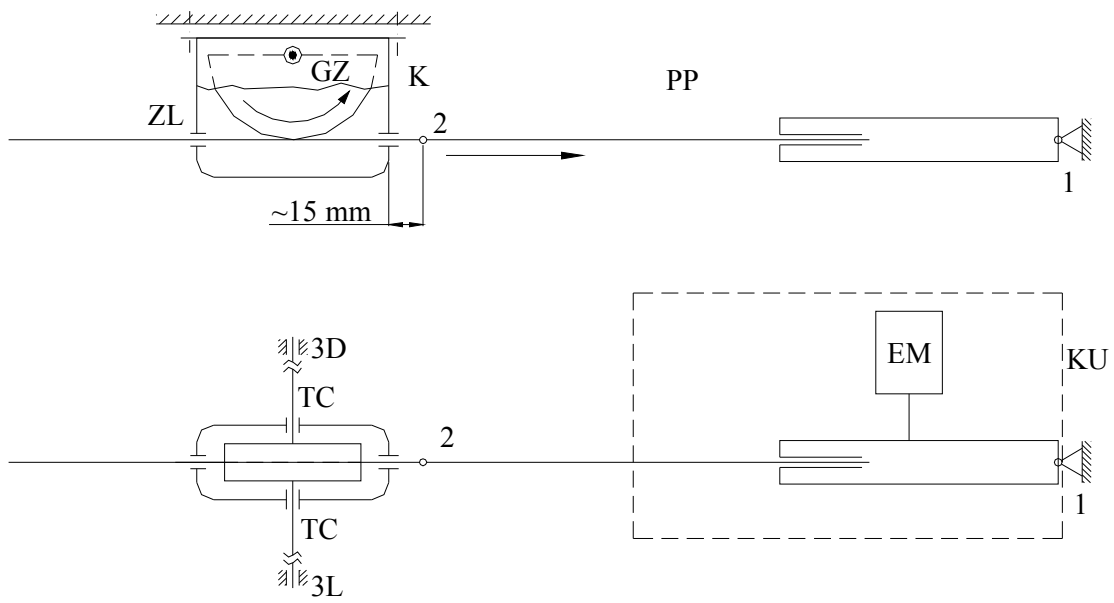
Слика 2

На слици 2 су обележене и следеће битне везне тачке овог механизма:

- тачка 1: веза командне упорнице са структуром трупа,
- тачка 2: веза погонске полуге (PP) командне упорнице са зупчастом летвом и
- тачке 3L и 3D: везе торзионих цеви са извршним механизмом на левој и десној страни.

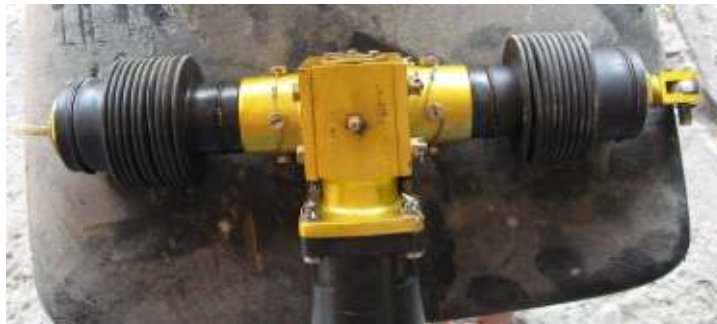
Слика 3

Везна тачка 1 командне упорнице (са структуром трупа) се на слици 3 види на левој, а везна тачка 2 (са зупчастом летвом) на десној страни. У доњем делу слике се види електромотор.

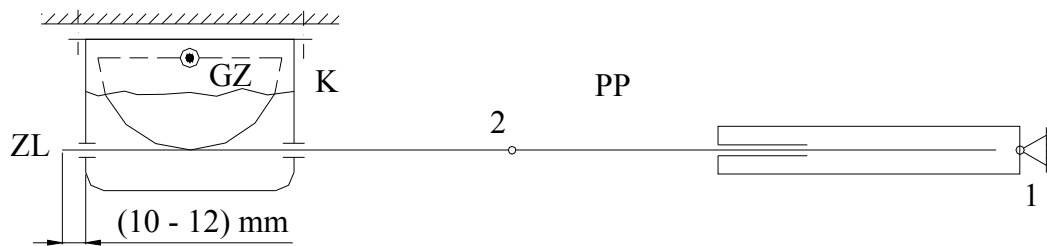
Слика 4

Када је стајни трап потпуно увучен слободни крај зупчате летве вири око 10–12 милиметара из кућишта (слика 4).

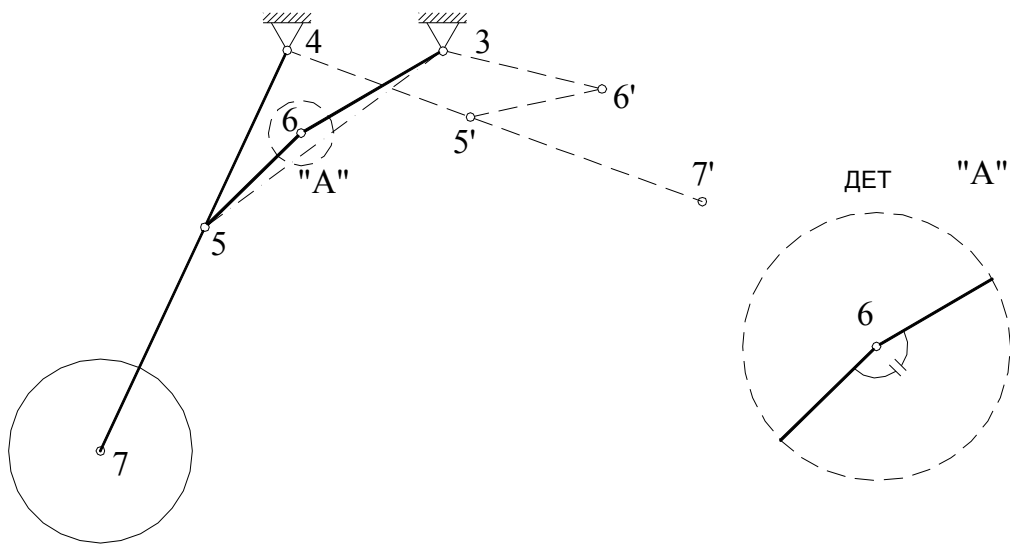
Слика 6

Основни делови тог механизма су склоп главне ноге, преламајућа упорница, опруге за осигурање и браве. На слици 6 (поглед са леве стране) је пуном линијом приказан положај механизма у извученом, а испрекиданом линијом у увученом положају. Обележене су и основне везне тачке овог механизма:

- тачка 3: крута веза торзионе цеви са горњом полугом преламајуће упорнице,
- тачка 4: обртна веза главне ноге са структуром,
- тачка 5: зглобна веза доње полуге преламајуће упорнице са главном ногом,
- тачка 6: веза доње и горње полуге преламајуће упорнице,
- тачка 7: центар тачка

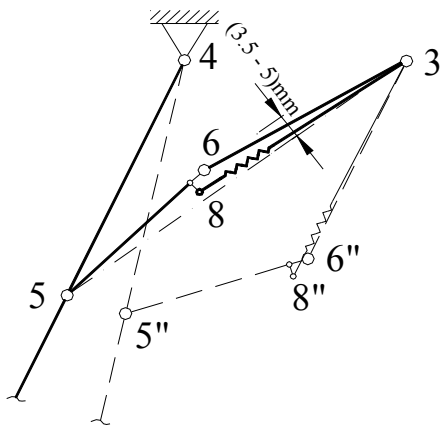
Слика 7

У извученом положају стајни трап је осигуран постојањем тзв. „мртвог хода“ преламајуће упорнице који се, према наведеном VTUP - у, подешава на 3.5 до 5 mm (слика 7) и механички се не дозвољава његово повећање, што је шематски приказано на детаљу А слике 6. Мртви ход је, наиме, растојање везне тачке полуга упорнице од њене осе (линија 3 – 5 на слици 7).

Осим тога, осигурању главне ноге у извученом положају помаже и пар затезних опруга за осигурање (поз. 7 на слици 5). Оне се једним крајем везују за доњу полуку (тачка 8 на слици 7), а другим за горњу полуку, непосредно уз везу са торзионом цеви.

Обртање торзионе цеви у смеру супротно кретању казаљке на сату проузрокује у истом смеру и обртање горње полуге упорнице. После савлађивања мртвог хода (положај елемената приказан испрекиданом линијом на слици 7) затезне опруге помажу увлачење стајног трапа.

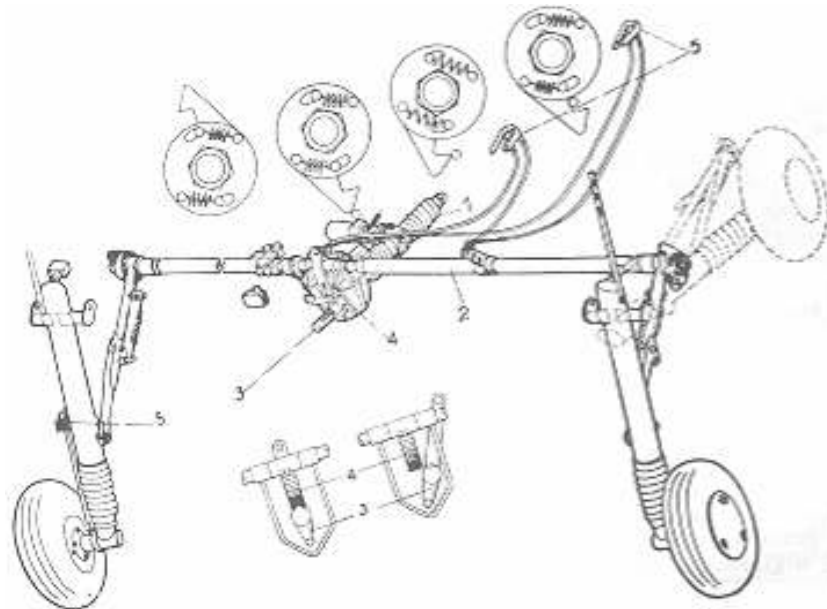
Слика 8

Основни принцип принудног извлачења стајног трапа је приказан на слици 8. Повлачењем ручица (5) у једној кабини, врши се обртање торзионих цеви (2) у смеру кретања казаљке на сату (гледано са леве стране) уз истовремено изубљивање зупчасте летве (3) и гоњеног зупчаника (4). То изубљивање је неопходно да би се избегло оштећење елемената механизма.
