ДИРЕКТОРАТ
ЦИВИЛНОГ
ВАЗДУХОПЛОВСТВА
РЕПУБЛИКЕ СРБИЈЕ

**КОМИСИЈА ЗА ИСПИТИВАЊЕ УЗРОКА
УДЕСА У ЦИВИЛНОМ ВАЗДУХОПЛОВСТВУ**

ЗАВРШНИ ИЗВЕШТАЈ О НЕЗГОДИ

Ваздухоплов:	Авион PIPER PA-28-161 WARRIOR
Ознака регистрације:	YU- DCV
Корисник:	Аеро клуб "Трстеник" - Трстеник
Власник:	Аеро клуб "Трстеник" - Трстеник
Место удеса:	Аеродром Трстеник
Датум удеса:	26.09.2009. године
Време удеса:	13.15 (LT) часова

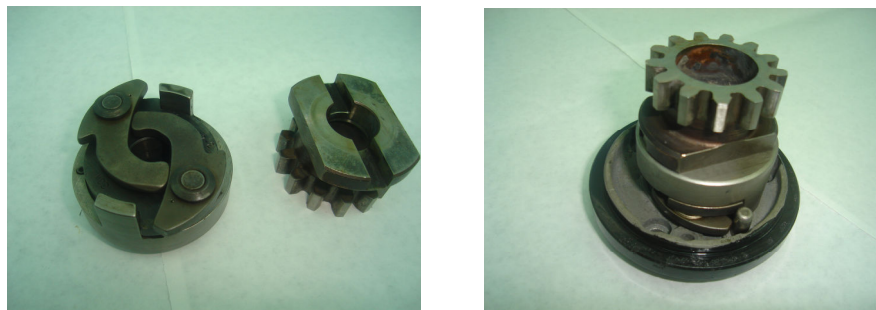
Овај мотор са четири цилиндра има двоструки високо–напонски систем палења, који струју високог напона доводи директно до излаза на свећице. То је омогућено помоћу два магнета који су снабдевени импулсним спојницама. Високи напон се даље преноси преко снопа проводника палења на свећице. Намена импулсне спојнице (Сл.1) је: да окреће ротор магнета између импулсних путева брже од окретања коленастог вратила и да према томе производи бољу варницу при стартовању. Она аутоматски врши успорење варнице када мотор прихвати. Док мотор ради импулсна спојница делује као погонска спојница за магнет

Слика 1. Импулсна спојница

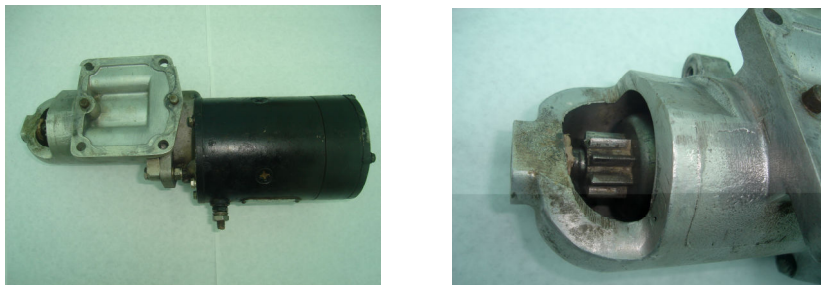
Слика 2. Електрични покретач (стартер) типа МЗ-4222

Мотор LYCOMING O-320-D3G за стартовање користи електрични покретач (стартер) типа МЗ-4222 са напајањем од 12 волти. Могуће неисправности су: прекомерно и неравномерно трошење четкица, оштећења на колектору, неисправност бендикса (аутомата стартовања), оштећење намотаја статора и ротора, оштећење малог зупчаника, прскотине на прирубници за причвршћење, неисправни електрични водови, непритегнути прикључци и многа друга. Већина од ових неисправности има за последицу обавезно скидање електричног покретача са мотора, његов преглед и евентуалну оправку.
