ДИРЕКТОРАТ
ЦИВИЛНОГ
ВАЗДУХОПЛОВСТВА
РЕПУБЛИКЕ СРБИЈЕ

СЛУЖБА ЗА УТВРЂИВАЊЕ УЗРОКА УДЕСА И АНАЛИЗУ РИЗИКА

ГОДИШЊИ ИЗВЕШТАЈ

О УДЕСИМА И ОЗБИЉНИМ НЕЗГОДАМА У ЦИВИЛНОМ ВАЗДУХОПЛОВСТВУ
РЕПУБЛИКЕ СРБИЈЕ ЗА 2010. ГОДИНУ

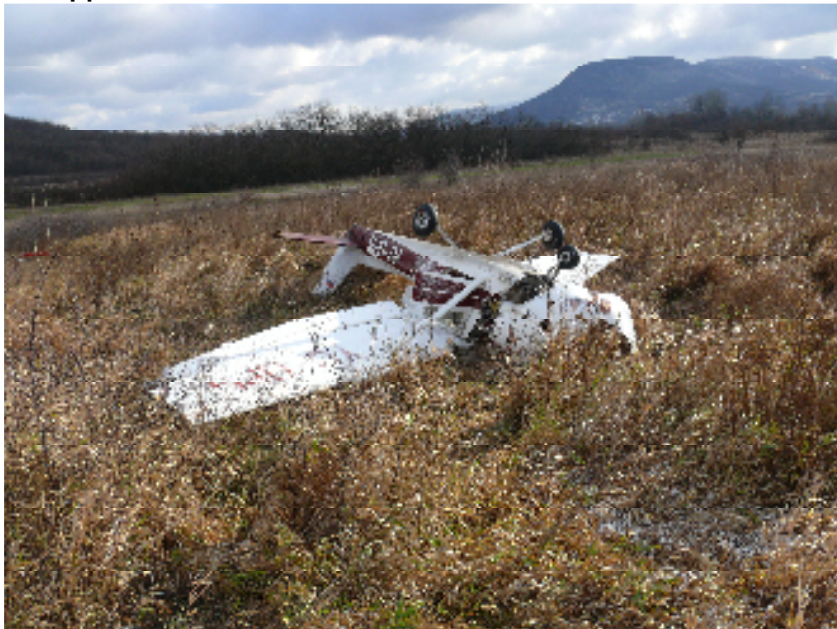
3.8 УДЕС АВИОНА CESSNA 150

Регистарска ознака: YU-DPN
 Корисник авиона: АК „Параћин“
 Место удеса: Аеродром Параћин
 Датум удеса: 09.12.2010. године
 Време удеса: 15:00 (LT)
