КОМИСИЈА ЗА ИСПИТИВАЊЕ УЗРОКА
УДЕСА У ЦИВИЛНОМ ВАЗДУХОПЛОВСТВУ

ЗАВРШНИ ИЗВЕШТАЈ О УДЕСУ

| Хеликоптер: | HILLER UH-12E |
| Ознака регистрације: | YU-HFM |

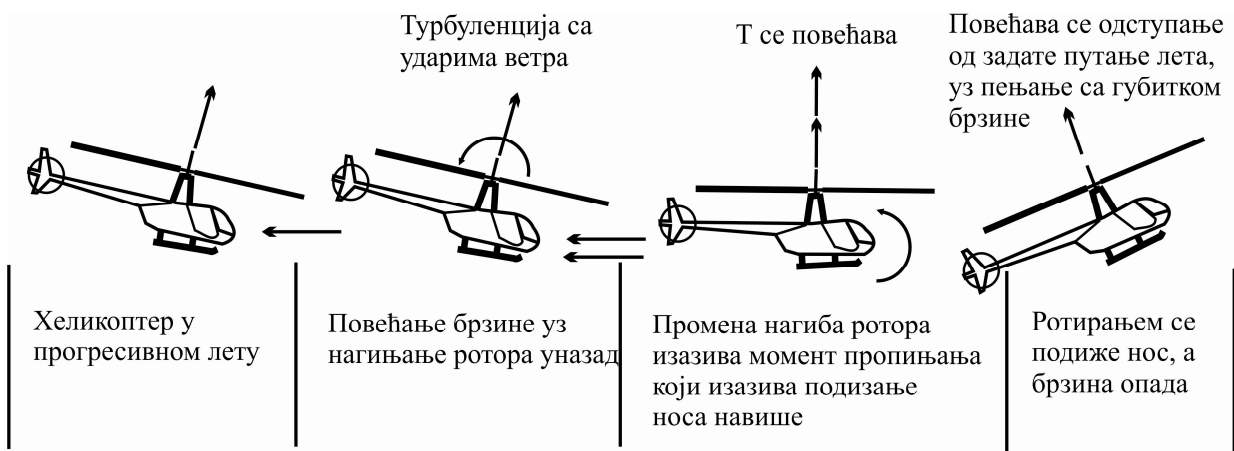
Сл. 2 Утицај промене брзине и нападног угла лопатица

Када хеликоптер при лету у турбулентној зони буде захваћен наглим ударом чеоног ветра, доћи ће до повећања силе узгона, као и наглог уздизања са пропињањем носа и нагињањем у страну обртања носећег ротора.

На слици 2 приказан је утицај промене брзине и нападног угла лопатица на уздужну стабилност хеликоптера. Ако се хеликоптер креће у условима изненадног дејства ветра који повећава брзину повећаваће се узгон на лопатици која долази, а смањити на лопатици која одлази, због чега ће се лопатица која долази кретати навише, а она која одлази наниже, а због тога ће се диск ротора нагнути уназад. Пошто се резултанта сила

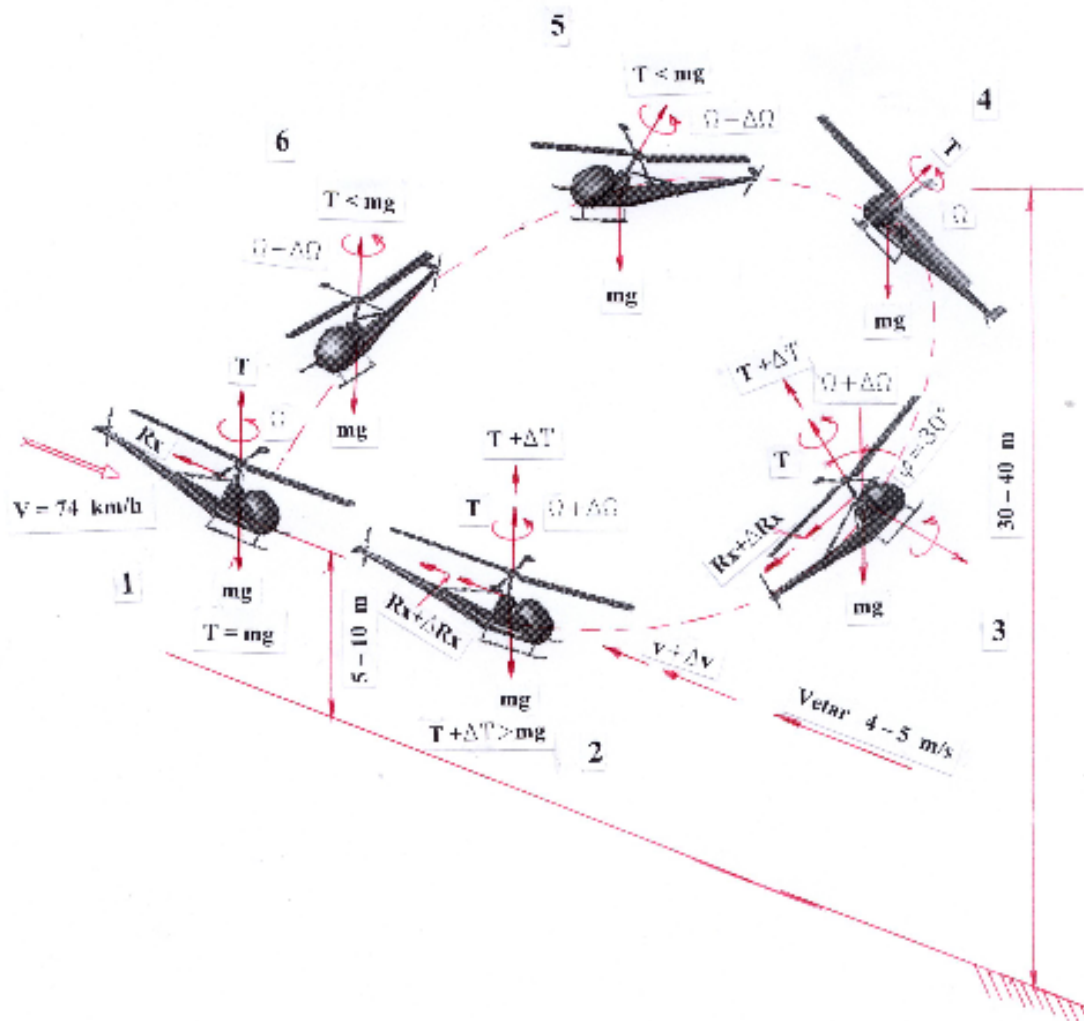
Сл. 3 Завршни профил лета хеликоптера Hiller – UH 12

У позицији тачка 6, брзина силажења се не може смањити чак ни подизањем колективне палице. Отклон колективне палице довешће до повећања отпора ротора што ће проузроковати даље опадање броја обртаја, повећање брзине силажења и, највероватније, појаву неконтролисаног окретања око вертикалне осе због губитка вучне силе репног ротора услед пада броја обртаја. Да се у позицији број 6 хеликоптер налазио на већој висини спуштањем колективне палице могли би се створити услови за повећање броја обртаја, тако да се обнови енергија ротора, која би се могла искористити за смањење брзине силажења.
