ДИРЕКТОРАТ  
ЦИВИЛНОГ  
ВАЗДУХОПЛОВСТВА  
РЕПУБЛИКЕ СРБИЈЕ

## ЗАВРШНИ ИЗВЕШТАЈ О УДЕСУ

| Авион: | ZLIN 526F |
| Ознака регистрације: | YU-CDL |

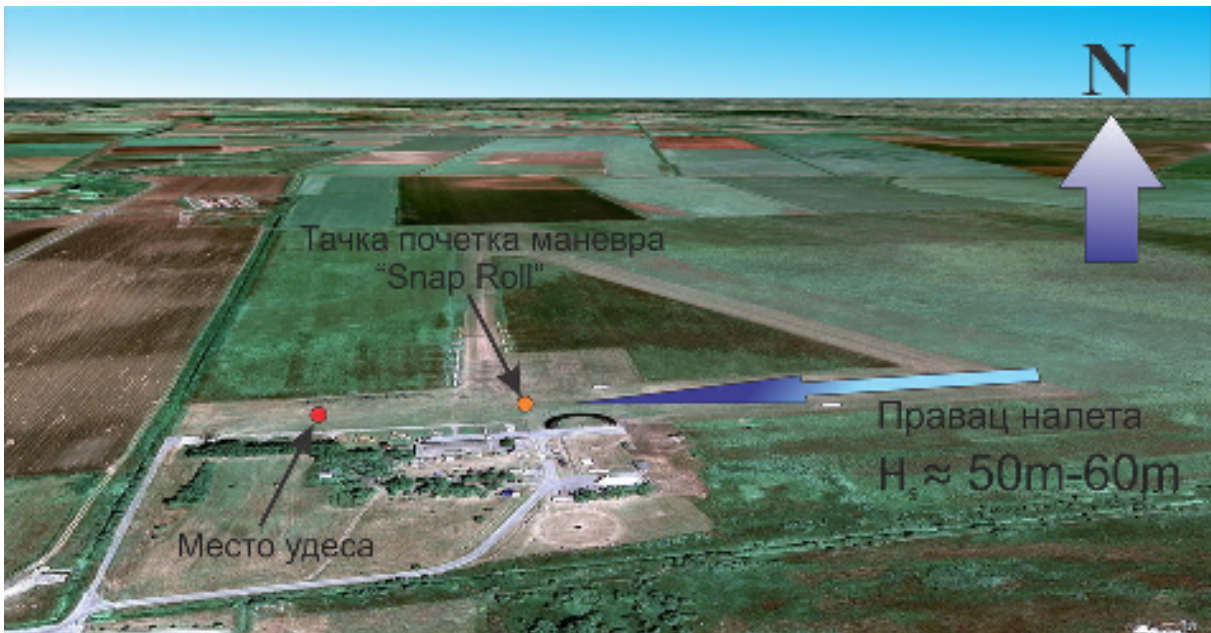
Слика 1. Позиција места удеса

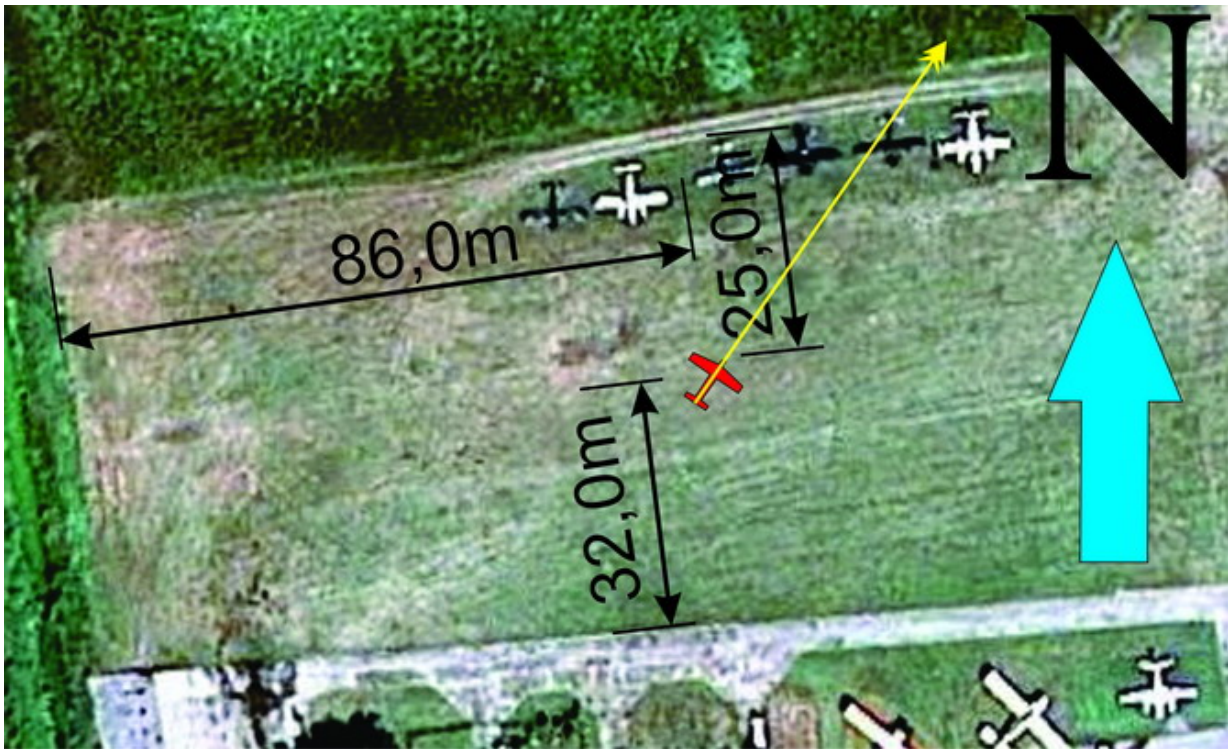
Слика 2. Позиција места удеса на стази за вожење (TWY C)

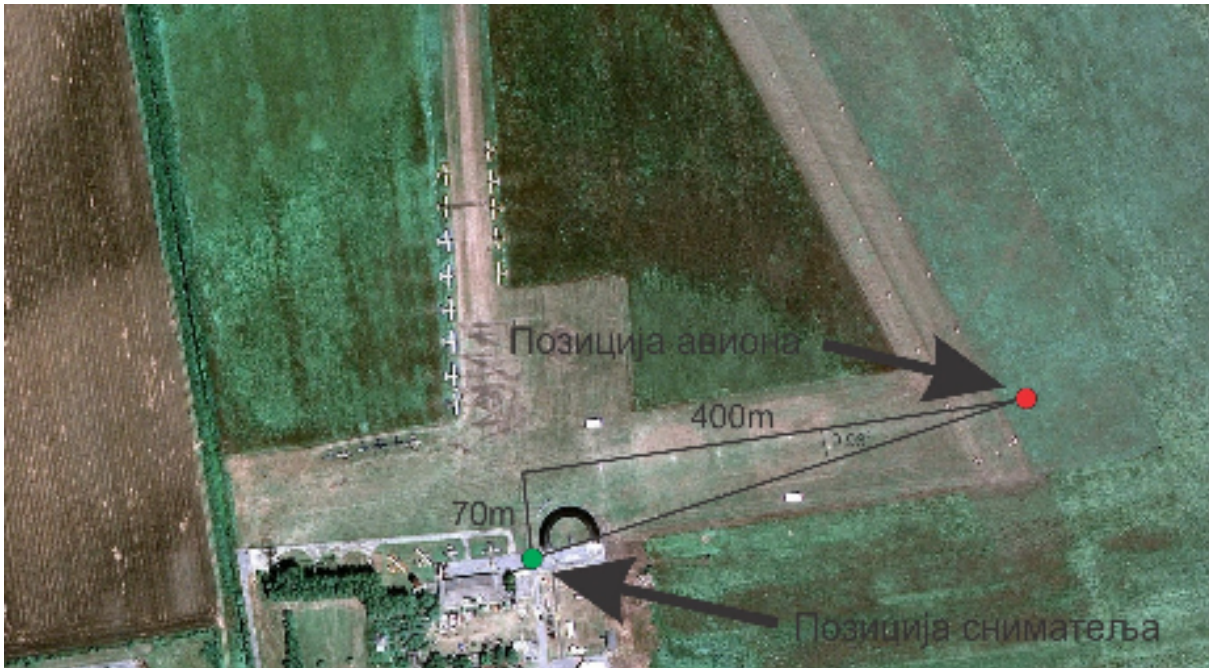
У моменту почетка снимања видео записа однос позиције сниматеља и позиције авиона приказан је на слици 8.

Слика 8. Позиција авиона у односу на сниматеља на почетку снимка

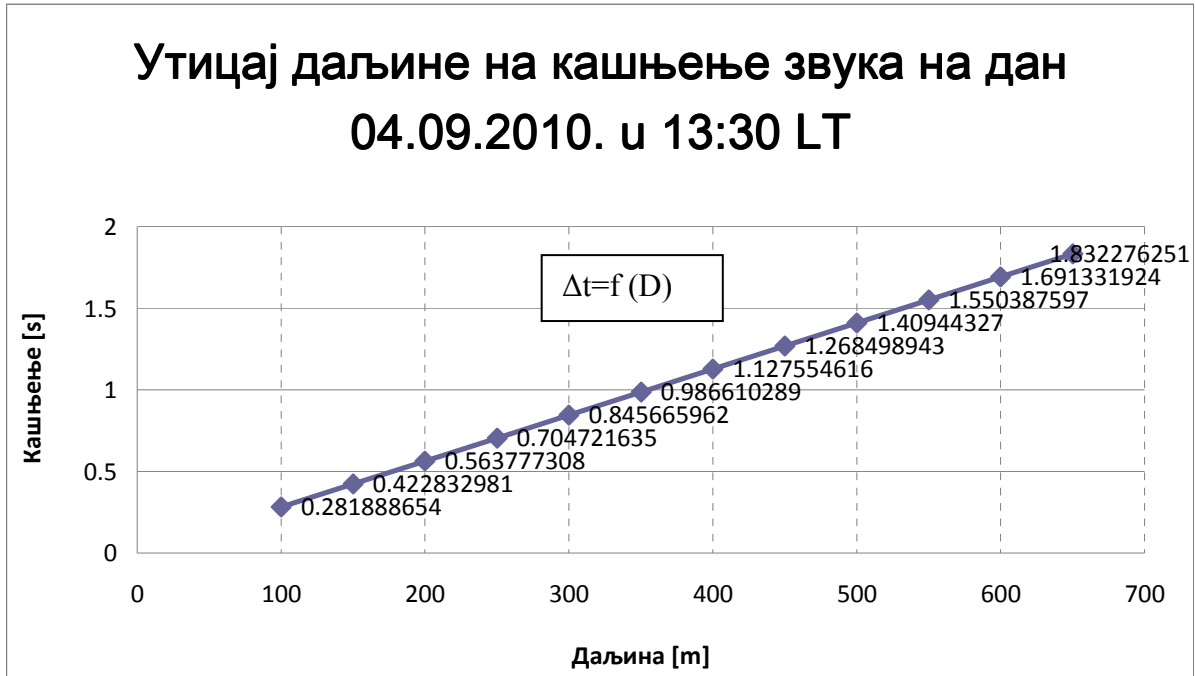
Слика 11. Утицај удаљености авиона на кашњење звука на снимку

Због тога што удаљеност авиона од сниматеља није константна величина не коригује се комплетна временска база већ само посматрани дијапазони временске базе, односно посматрани тренутак (слика 11).
