ДИРЕКТОРАТ  
ЦИВИЛНОГ  
ВАЗДУХОПЛОВСТВА  
РЕПУБЛИКЕ СРБИЈЕ

## ЗАВРШНИ ИЗВЕШТАЈ О УДЕСУ

| Падобран: | NAVIGATOR 240 |
| Датум удеса: | 13.11.2010. године |

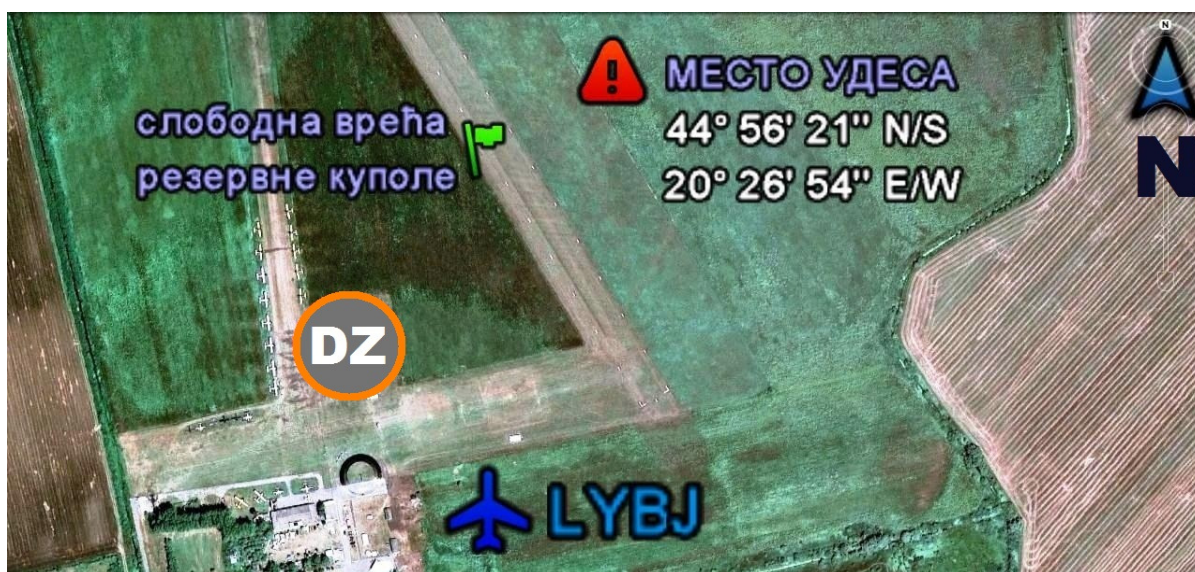
Место удеса налазило се на пољопривредној површини на удаљености од око 150 m од североисточног бока ПСС-а, тј. на око 400 m од југоисточног прага ПСС-а. Приближна позиција места удеса је: 44° 56' 21" N/S, 20° 26' 54" E/W.

*Слика 1. Позиција места удеса, слободне вреће, и зоне доскока (DZ) на LYBJ*

Слободна врећа резервне куполе падобрана пронађена је на удаљености од око 15 m од југозападног бока ПСС-а, тј. на око 350 m од југоисточног прага ПСС-а.

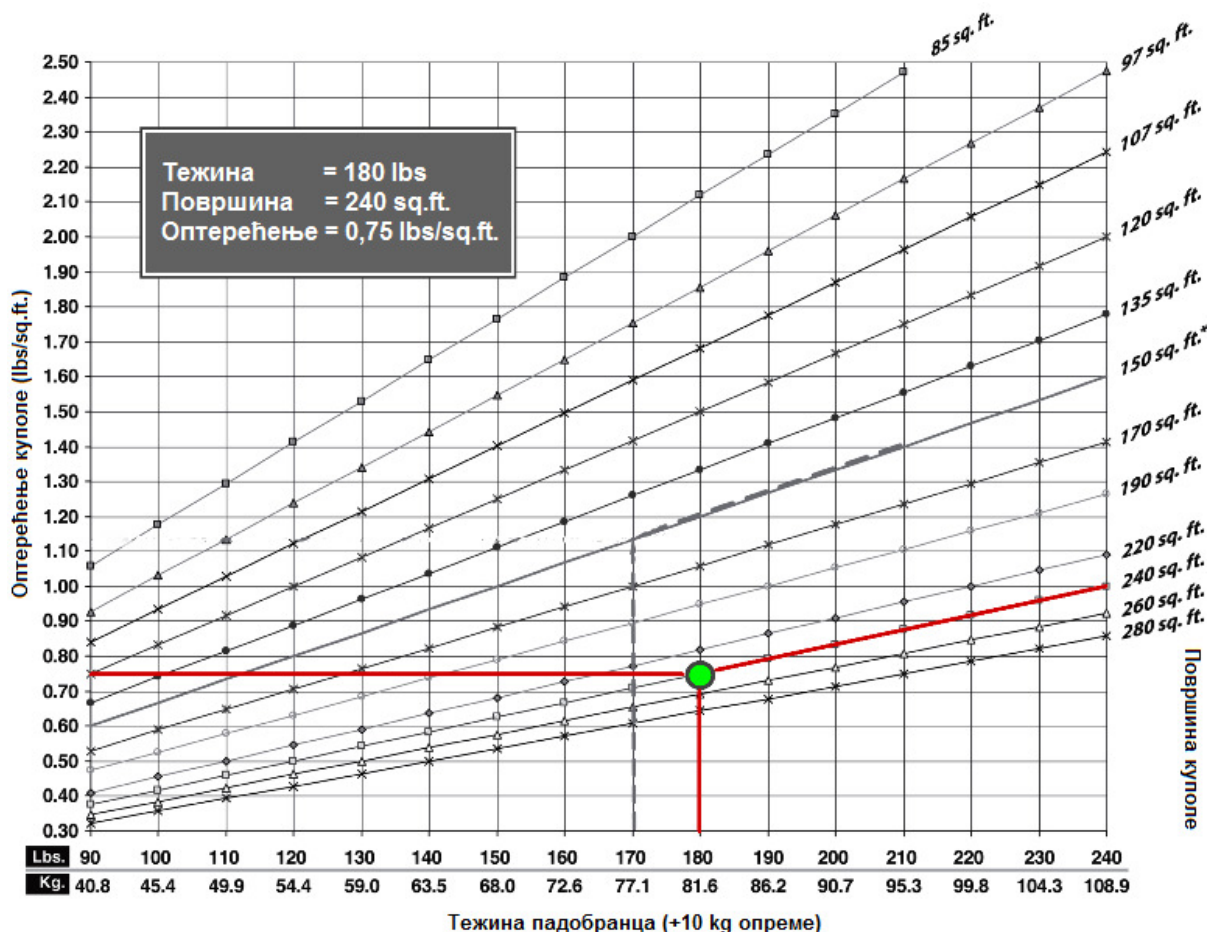
Анализом оптерећења купола закључено је да су она била у складу са препорукама произвођача, тј. нивоом обучености ученика-падобранца.

Слика 11. Графички приказ оптерећења главне куполе падобрана
