ДИРЕКТОРАТ
ЦИВИЛНОГ
ВАЗДУХОПЛОВСТВА
РЕПУБЛИКЕ СРБИЈЕ

**КОМИСИЈА ЗА ИСТРАЖИВАЊЕ УЗРОКА УДЕСА И
ОЗБИЉНИХ НЕЗГОДА ВАЗДУХОПЛОВА**

ЗАВРШНИ ИЗВЕШТАЈ О УДЕСУ

Авион:	CESSNA U206G
Ознака регистрације:	YU-DNZ
Власник авиона:	приватно лице
Корисник авиона:	приватно лице
Место удеса:	рејон села Злакуса, општина Пожега, Република Србија
Датум удеса:	19.05.2011. године
Време удеса:	14:32 часова (LT)

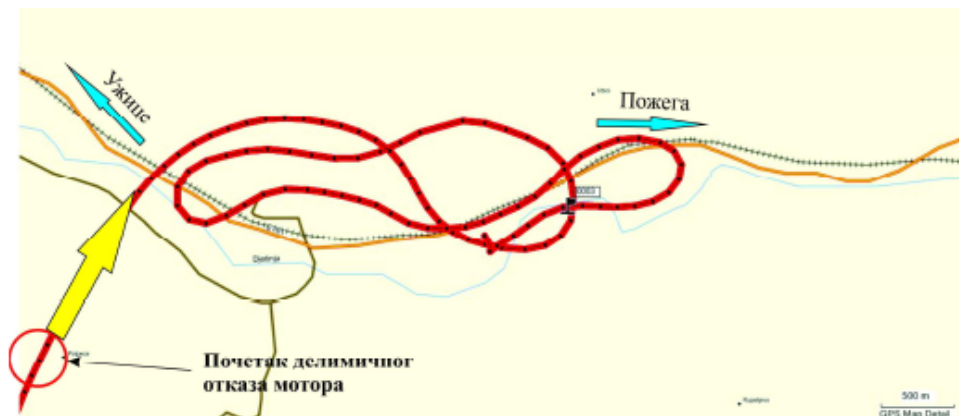
Слика 1.1.1

Услед недостатка носног точка, авион обара нос и после око 25 метара од места отпадања носног точка, капа елисе се набија у земљу и долази до превртања авиона на леђа. На Слици 1.1.1 је приказана цела трајекторија авиона од тренутка отказа мотора до превртања, а на Слици 1.1.2 је приказан завршни део те трајекторије.

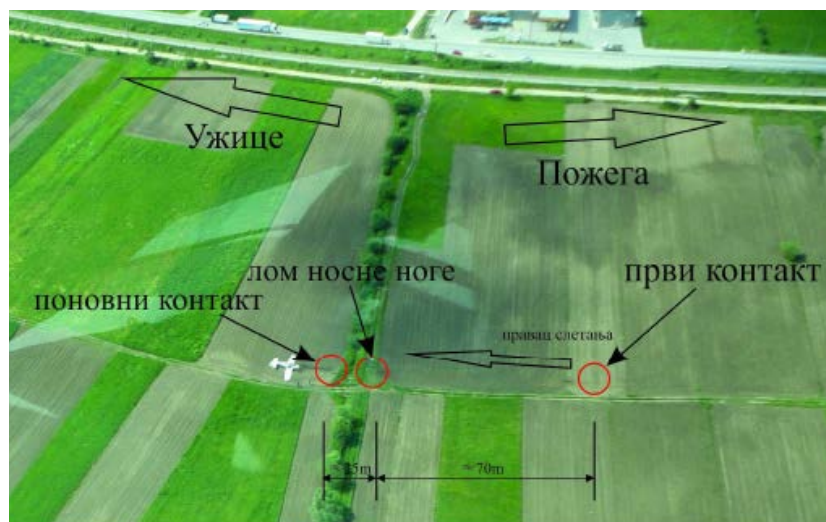
Слика 1.11.1

На Слици 1.11.1 је приказан изглед зоне у којој се десио удес снимљен из ваздуха непосредно после удеса. На Слици се види авион преврнут на леђа, а обележене су и карактеристичне тачке, као и процењена растојања.

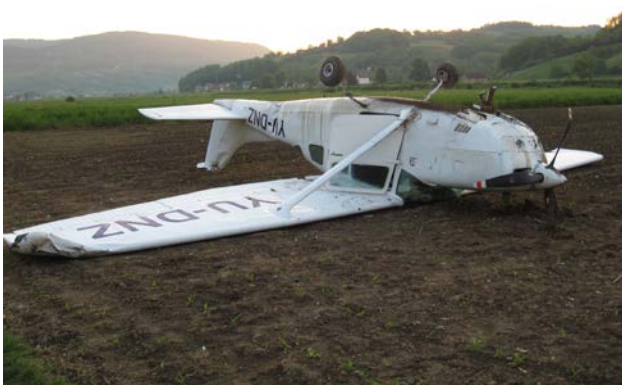
Слика 1.11.2

Група за увиђај је затекла авион преврнут на леђа окренут носом у смеру супротном смеру лета што се јасније види на Слици 1.11.2.

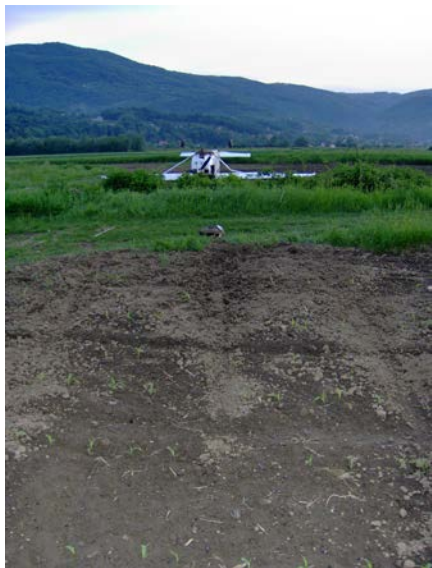
Слика 1.11.4

Група за увиђај је утврдила места првог контакта сва три точка стајног трапа са пољопривредним земљиштем, што је јасно обележено на Слици 1.11.3, а на крају њиве, иза њеног узвишеног обода, је локални земљани пут на коме је нађен поломљени носни точак (види се на Слици 1.11.4). Од места првог контакта па све до краја њиве су јасно видљиви трагови точкова стајног трапа.

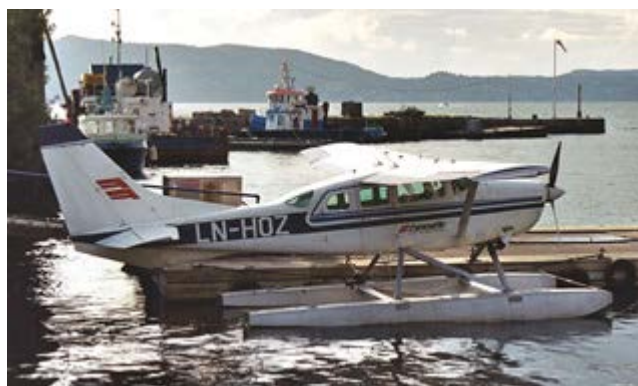
Слика 2.2.1

регистру цивилних ваздухоплова са регистарском ознаком LN-HOZ¹¹ (Слика 2.2.1) при чему је укупно налетео 6511:35 часова уз непознат број летова.

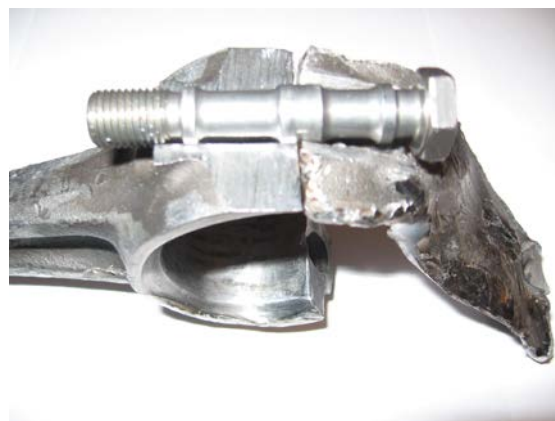
Слика 2.3.6

Попуштање вијчане везе може да се манифестује постепеним делимичним или потпуним одвијањем навртке. У сваком случају доњи вијак је, због отварања велике песнице сада, уз истезање, додатно оптерећен и на савијање. Слична ситуација је и са горњим вијком код кога навојни спој није пустио. У насталим условима експлоатације, при броју обртаја мотора $n = 2300 \text{ o/min}$, како је изјавио пилот, вијци трпе далеко већа оптерећења од оних када су прописно притегнути, што изазива њихово кидање.
