## Налог за пловидбеност ваздухоплова

**НПВ 21-07-01**

**ПРЕДМЕТ:** УТВА 75 – Предњи оков хоризонталног репа

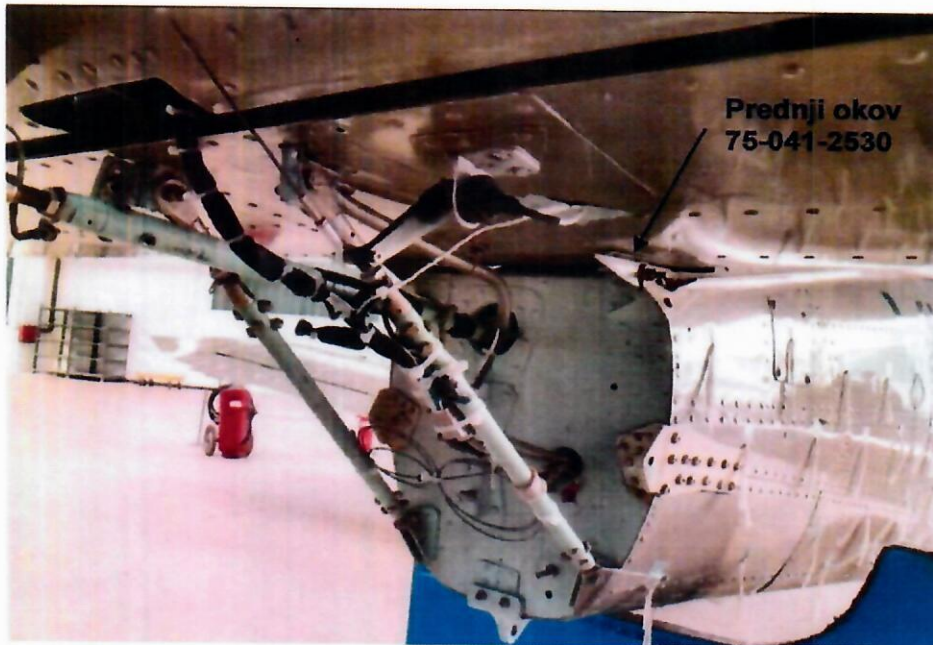
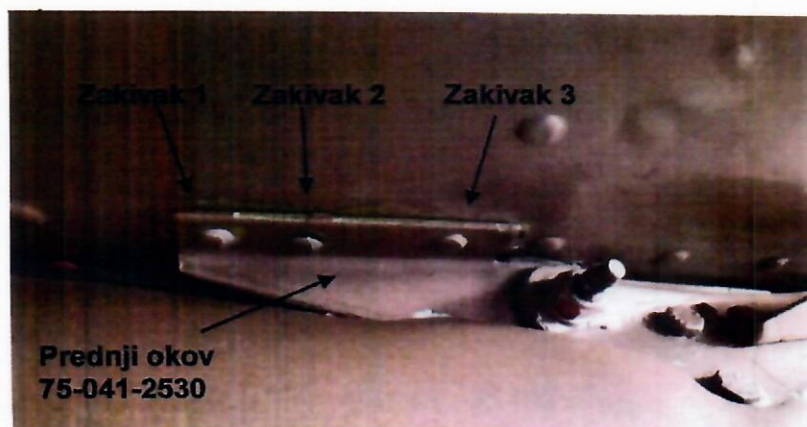
**ПРИЛОГ:**

Извршити визуелни преглед три закивка на предњем окову (75-041-2500/2530) хоризонталног стабилизатора који служи за остваривање везе са 11. оквиром трупа. (Види прилог)

Приликом прегледа три закивка  $\Phi 3.2$  SNO 0211C на доњаци хоризонталног стабилизатора, појаве које указују на потенцијално оштећење су:

- Напрсла фарба у непосредној близини закивака
- Оштећење оплате у зони контакта окова и хоризонталног стабилизатора
- Појава зазора на месту контакта окова и оплате хоризонталног стабилизатора

**РАЗЛОГ:** Приликом испитивања динамичког превлачења у заокрету авиона УТВА 75А41М - СОВА, при несиметричном оптерећењу од 3,8 g, дошло је до оштећења везе десног предњег окова, са структуром хоризонталног репа. Том приликом покидана су сва три закивка која спајају прирубницу окова са пертлом средњег ребра бр. 2 и доњом оплатом као и четири од пет закивака на вези окова са носним ребром. Завртњи који везују оков са предњом рамењачом хоризонталног репа су издржали али се јавила прскотина на зиду предње рамењаче.

Уколико визуелном провером закивака није установљена појава оштећења, коефицијент оптерећења авиона ограничити на  $n = 2,5$ .

Уколико је визуелном провером установљено оштећење закивака, приземљити авион до објављивања коначног решења.

Уколико је установљено оштећење, обавестити о томе носиоца уверења о типу (Утва авио индустрија д.о.о. – Панчево) и Директорат цивилног ваздухопловства РС.
